分析結果報告書

業務名	特定空家等アスベスト調査業務委託		
建物名	母屋（甲府市山宮町726番地）		
分析方法	JIS A 1481-1：市販バルク材からの試料採取及び定性的判定法		
採取日	2023年6月20日	分析期間	2023年6月26日 ～ 2023年7月5日
分析担当者	民間機関による技能評価の取得状況		
長田 喜一（No.2109合0234号）	（公社）日本作業環境測定協会「石綿分析技術評価事業による定性分析に係る合格認定者」		
採取箇所等の指示（判断）者の所属、氏名、資格	（有）三井シーズテック 長田 喜一 特定建築物石綿含有建材調査者		
採取者の所属、氏名、資格	（有）三井シーズテック 三村 庸平 一般建築物石綿含有建材調査者

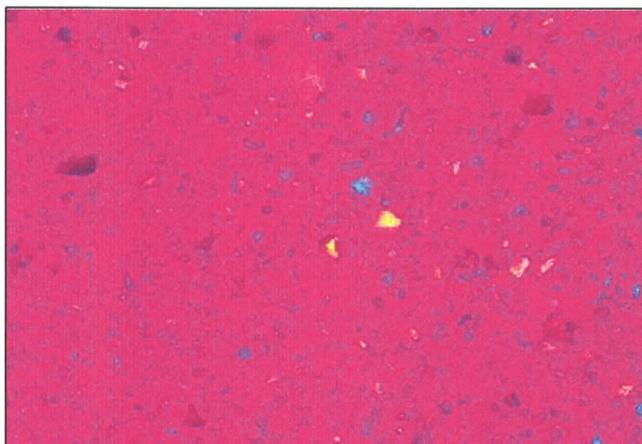
試料番号	1	建物名	母屋（甲府市山宮町726番地）
		試料名	外壁1 外壁 塗材①
アスベスト不検出

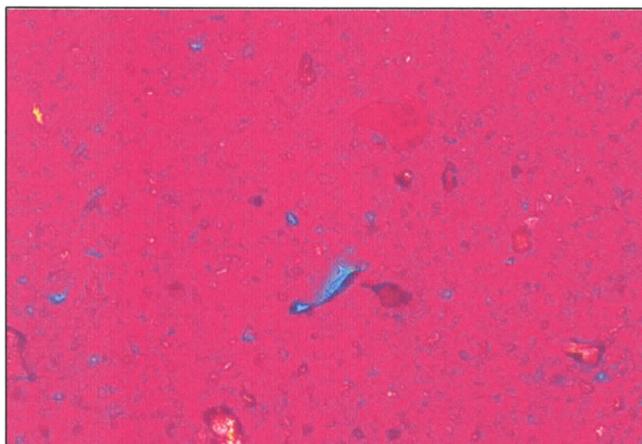
試料番号	2	建物名	母屋（甲府市山宮町726番地）
		試料名	外壁2 外壁 塗材②
アスベスト不検出

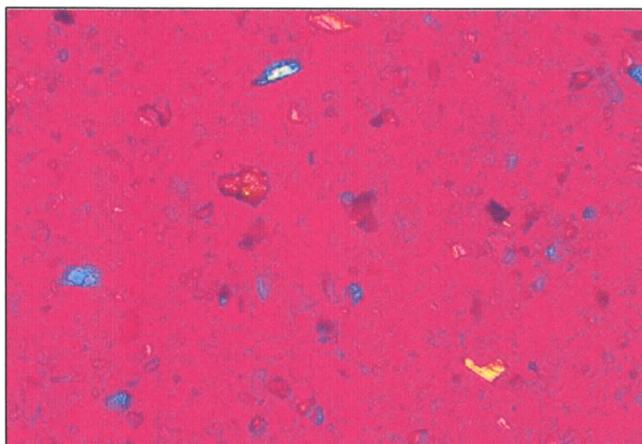
試料番号	3	建物名	母屋（甲府市山宮町726番地）
		試料名	1階、2階 部屋1(南側) 内壁 塗材③
アスベスト不検出

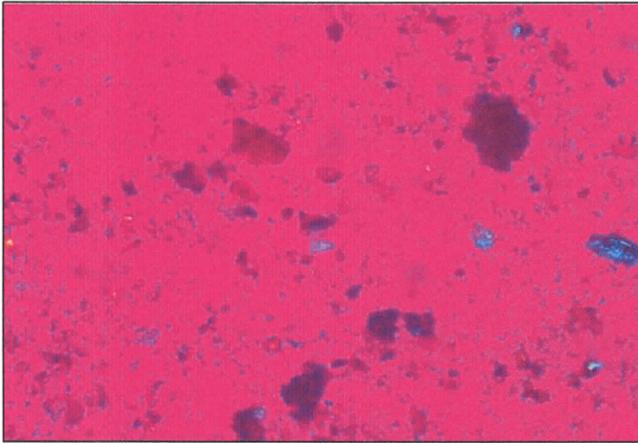
試料番号	4	建物名	母屋（甲府市山宮町726番地）
		試料名	母屋内 壁 土壁+漆喰①
アスベスト不検出

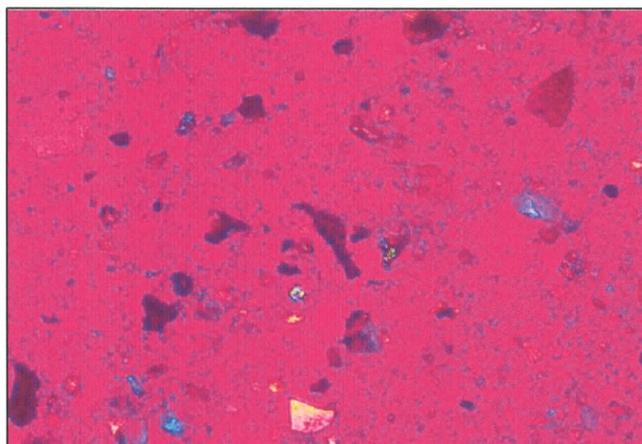
試料番号	5	建物名	母屋（甲府市山宮町726番地）
		試料名	部屋2(北側) 壁・天井 モルタル+塗材④
アスベスト不検出

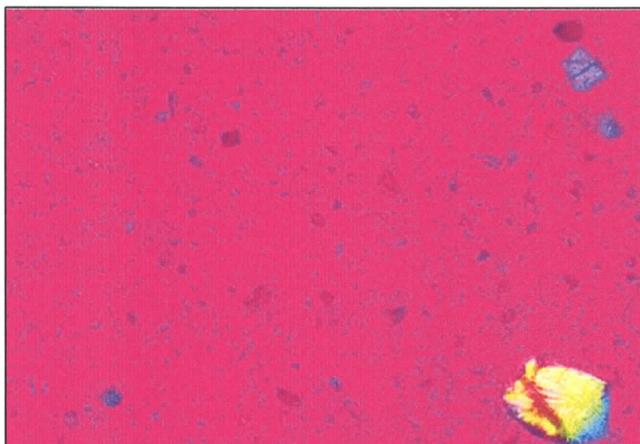
試料番号	6	建物名	母屋（甲府市山宮町726番地）
		試料名	部屋3(中央) 壁 モルタル仕上
アスベスト不検出

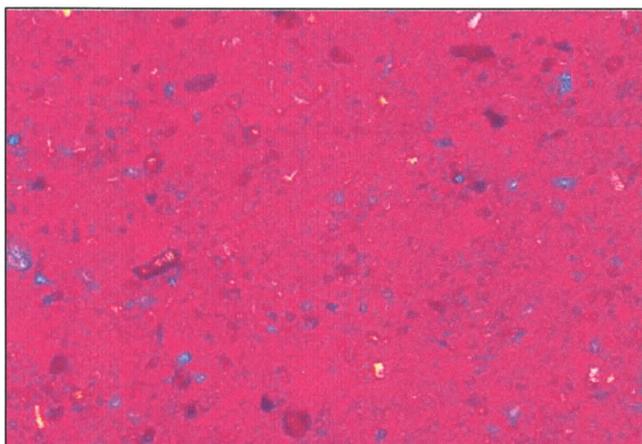
試料番号	7	建物名	母屋（甲府市山宮町726番地）
		試料名	部屋3(中央) 天井 モルタル仕上
アスベスト不検出
