## 分析結果報告書

業務名	特定空家等アスベスト調査業務委託		
建物名	小屋(南側) (甲府市山宮町726番地)		
分析方法	JIS A 1481-1: 市販バルク材からの試料採取及び定性的判定法		
採取日	2023年6月20日	分析期間	2023年6月26日 ~ 2023年7月5日
分析担当者	民間機関による技能評価の取得状況		
長田 喜一 (No.2109合0234号)	(公社) 日本作業環境測定協会 「石綿分析技術評価事業による定性分析に係る合格認定者」		
採取箇所等の指示 (判断) 者の所属、氏名、資格	(有) 三井シーズテック 長田 喜一 特定建築物石綿含有建材調査者		
採取者の所属、氏名、資格	(有) 三井シーズテック 三村 庸平 一般建築物石綿含有建材調査者

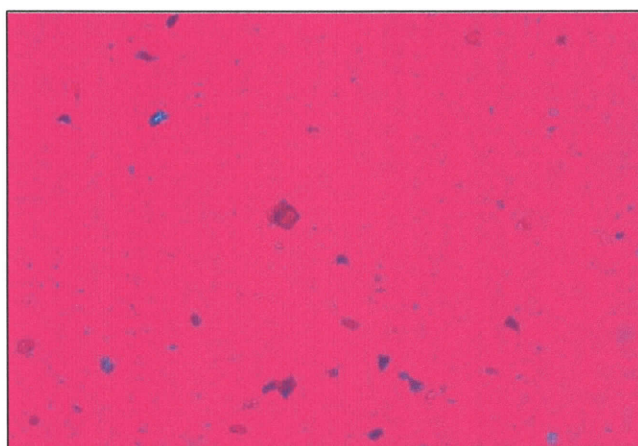
試料番号	1	建物名	小屋(南側) (甲府市山宮町726番地)
		試料名	外壁(既存部) 外壁 リシン吹付(クリーム)
アスベスト不検出

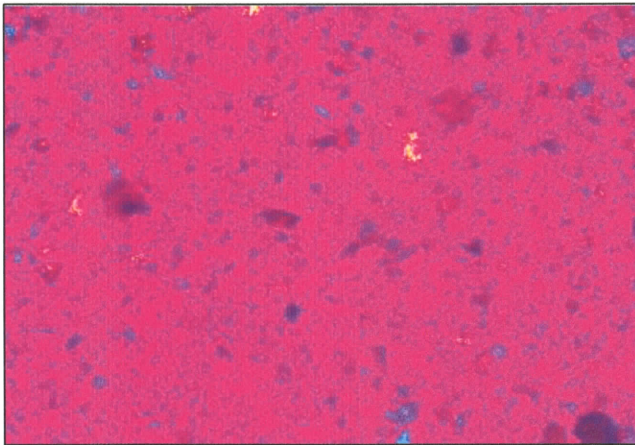
試料番号	2	建物名	小屋(南側) (甲府市山宮町726番地)
		試料名	外壁(増築部) 外壁 リシン吹付(白)
アスベスト不検出

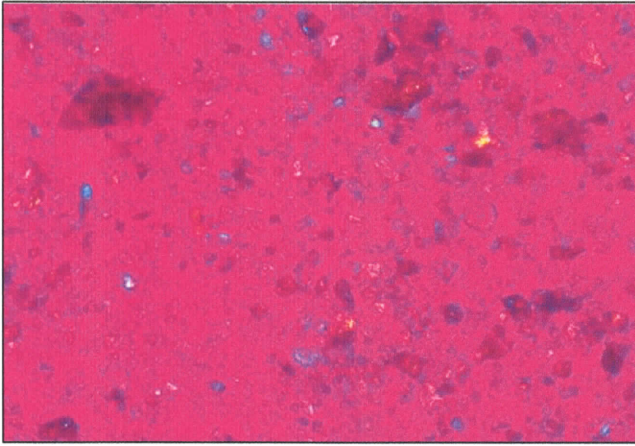
試料番号	3	建物名	小屋(南側) (甲府市山宮町726番地)
		試料名	増築部 床 塗床
アスベスト不検出

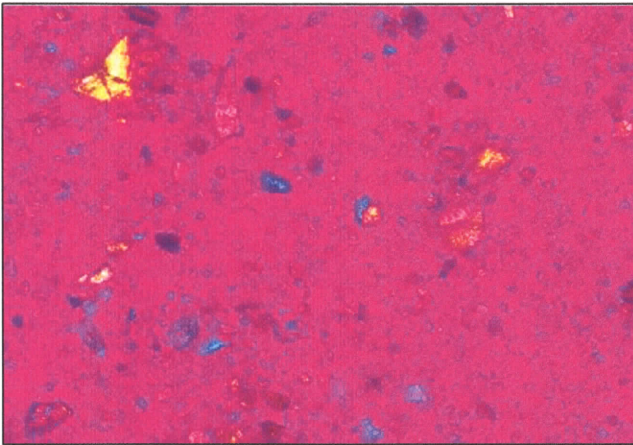
試料番号	4	建物名	小屋(南側) (甲府市山宮町726番地)
		試料名	風呂場(既存部) 腰壁・壁 モルタル仕上
アスベスト不検出

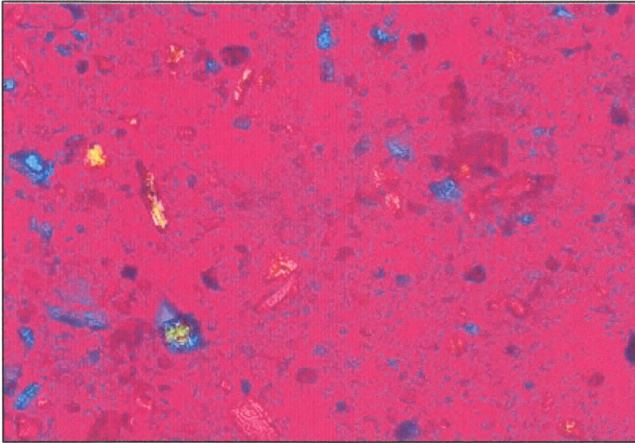
試料番号	5	建物名	小屋(南側) (甲府市山宮町726番地)
		試料名	風呂場(既存部) 壁・天井 モルタル仕上
アスベスト不検出

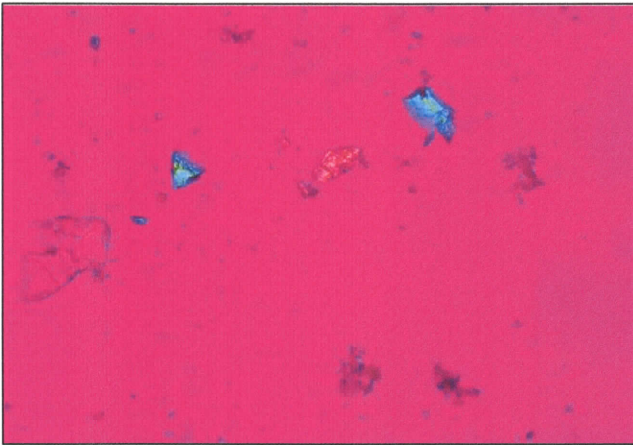
試料番号	6	建物名	小屋(南側) (甲府市山宮町726番地)
		試料名	風呂場(既存部) 壁 漆喰②
アスベスト不検出

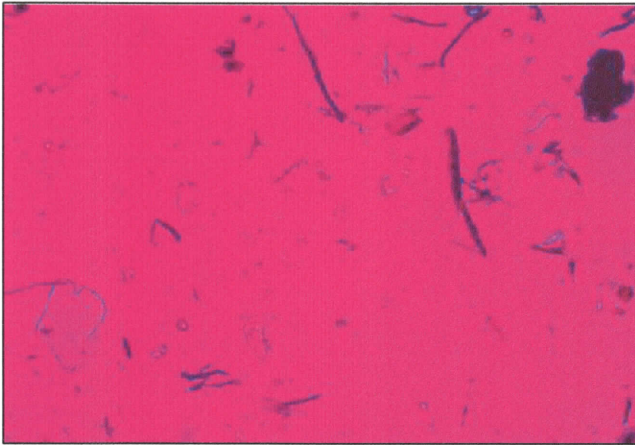
試料番号	7	建物名	小屋(南側) (甲府市山宮町726番地)
		試料名	トイレ(既存部) 壁 じゅらく(茶)①
アスベスト不検出

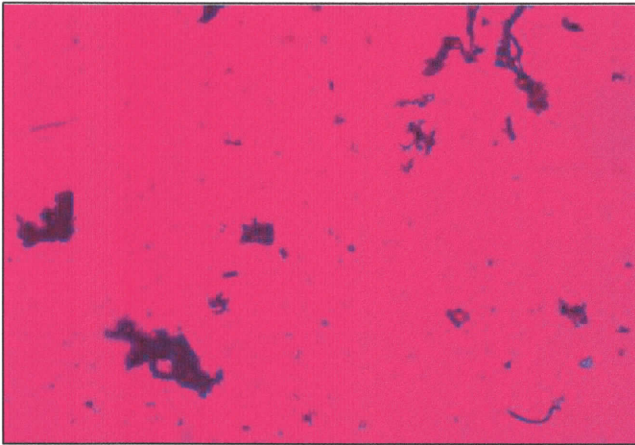
試料番号	8	建物名	小屋(南側) (甲府市山宮町726番地)
		試料名	部屋(既存部) 壁 じゅらく(白)②
アスベスト不検出

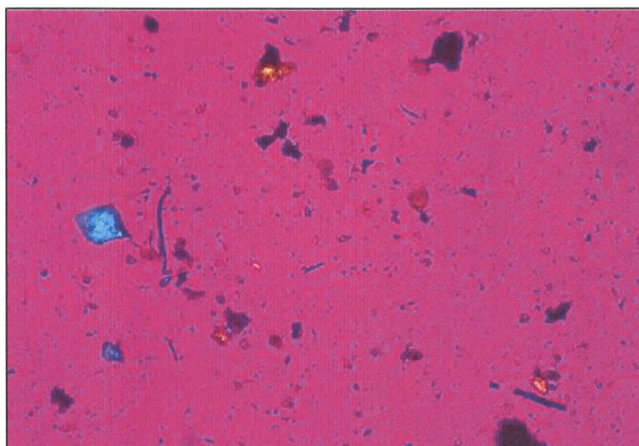
試料番号	9	建物名	小屋(南側) (甲府市山宮町726番地)
		試料名	部屋(増築部) 壁 じゅらく(白)③
アスベスト不検出

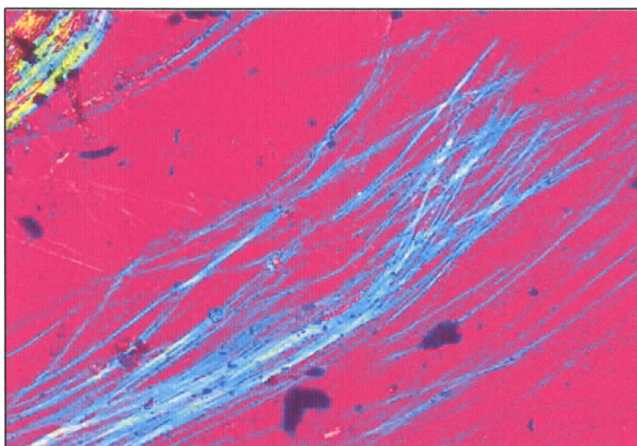
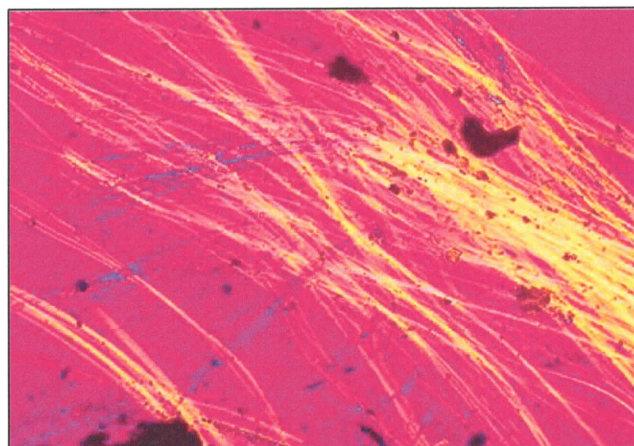
試料番号	10	建物名	小屋(南側) (甲府市山宮町726番地)
		試料名	煙突 石綿管

クリソタイル検出 伸長の符号

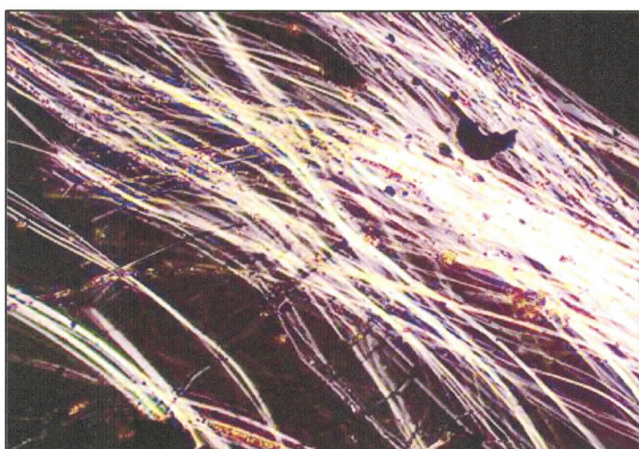
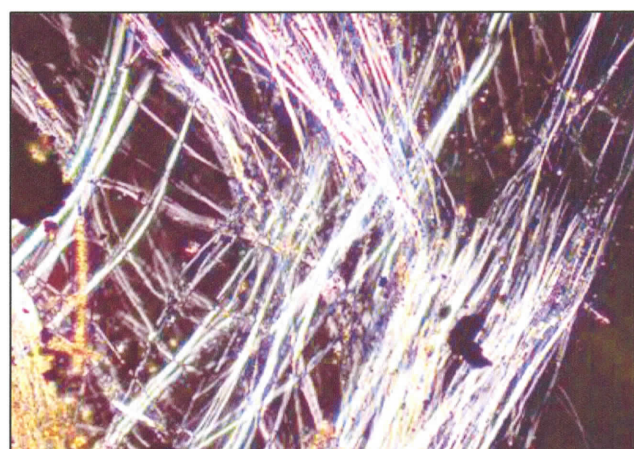
クリソタイル検出 消光

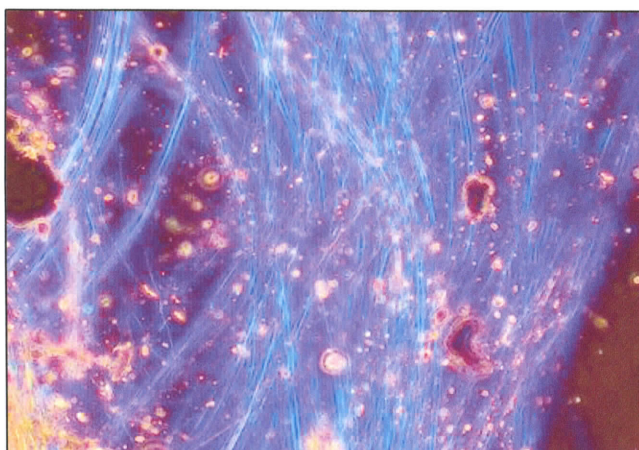
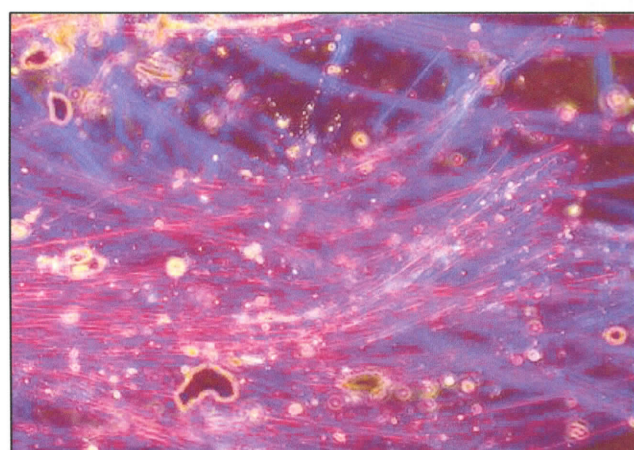
クリソタイル検出 分散染色

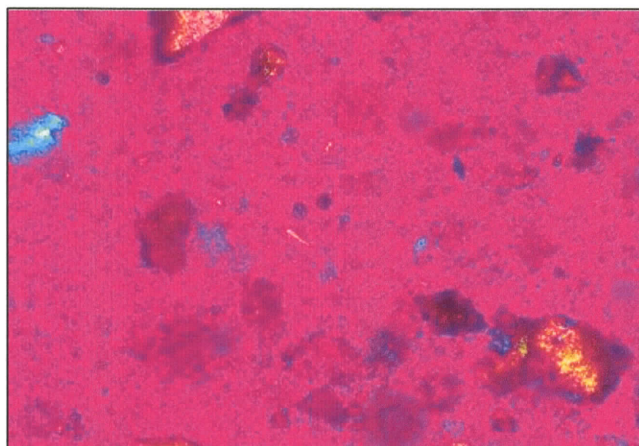
試料番号	11	建物名	小屋(南側) (甲府市山宮町726番地)
		試料名	風呂(既存部) 壁 タイル貼(貼付けモルタル含む)
アスベスト不検出

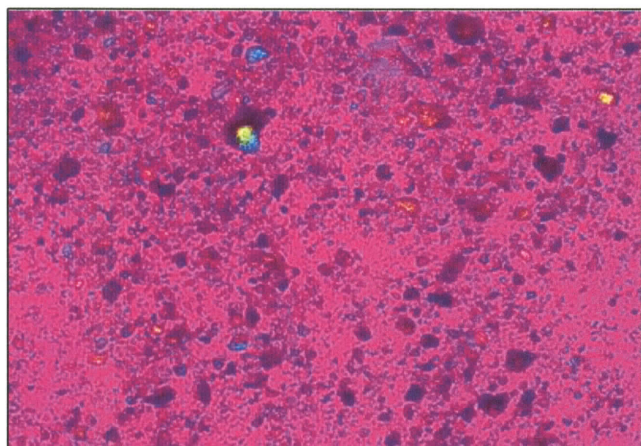
試料番号	12	建物名	小屋(南側) (甲府市山宮町726番地)
		試料名	屋根 瓦
アスベスト不検出
