# 新紺屋小学校 令和4年度通学路合同点検 危険箇所 7箇所

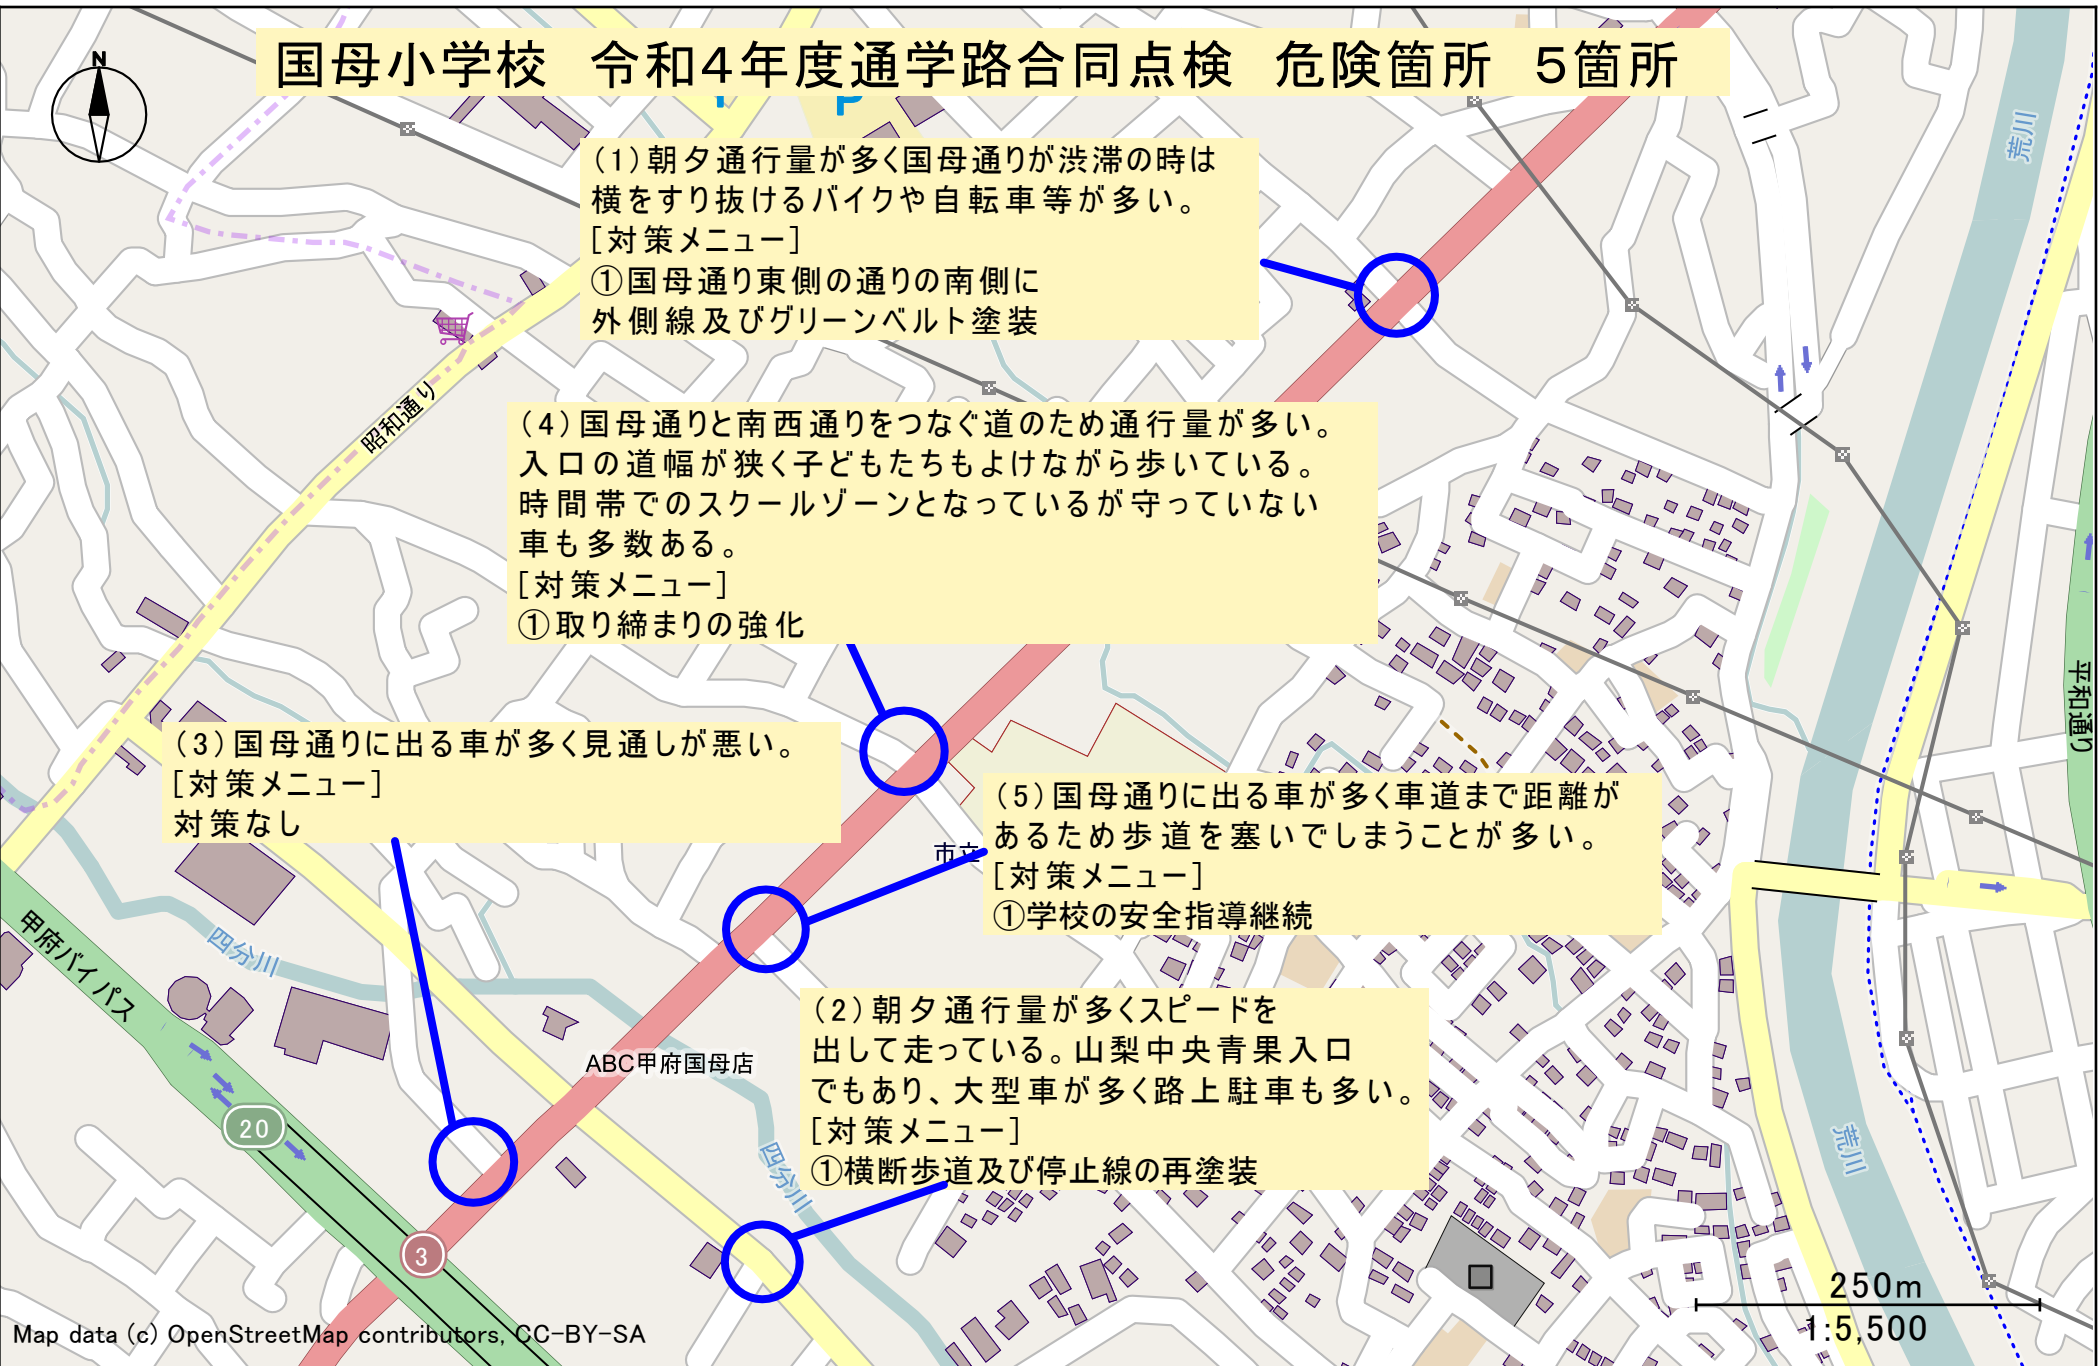
(1) 朝夕通行量が多く国母通りが渋滞の時は横をすり抜けるバイクや自転車等が多い。

(4) 国母通りと南西通りをつなぐ道のため通行量が多い。入口の道幅が狭く子どもたちもよけながら歩いている。時間帯でのスクールゾーンとなっているが守っていない車も多数ある。

(3) 国母通りに入る車が多く見通しが悪い。

(5) 国母通りに入る車が多く車道まで距離があるため歩道を塞いでしまうことが多い。

(2) 朝夕通行量が多くスピードを出して走っている。山梨中央青果入口でもあり、大型車が多く路上駐車も多い。

① 国母通り東側の通りの南側に外側線及びグリーンベルト塗装

① 取り締まりの強化

① 学校の安全指導継続

① 横断歩道及び停止線の再塗装
