# 新紺屋小学校

【平成26年度通学路合同点検 危険箇所 3箇所】

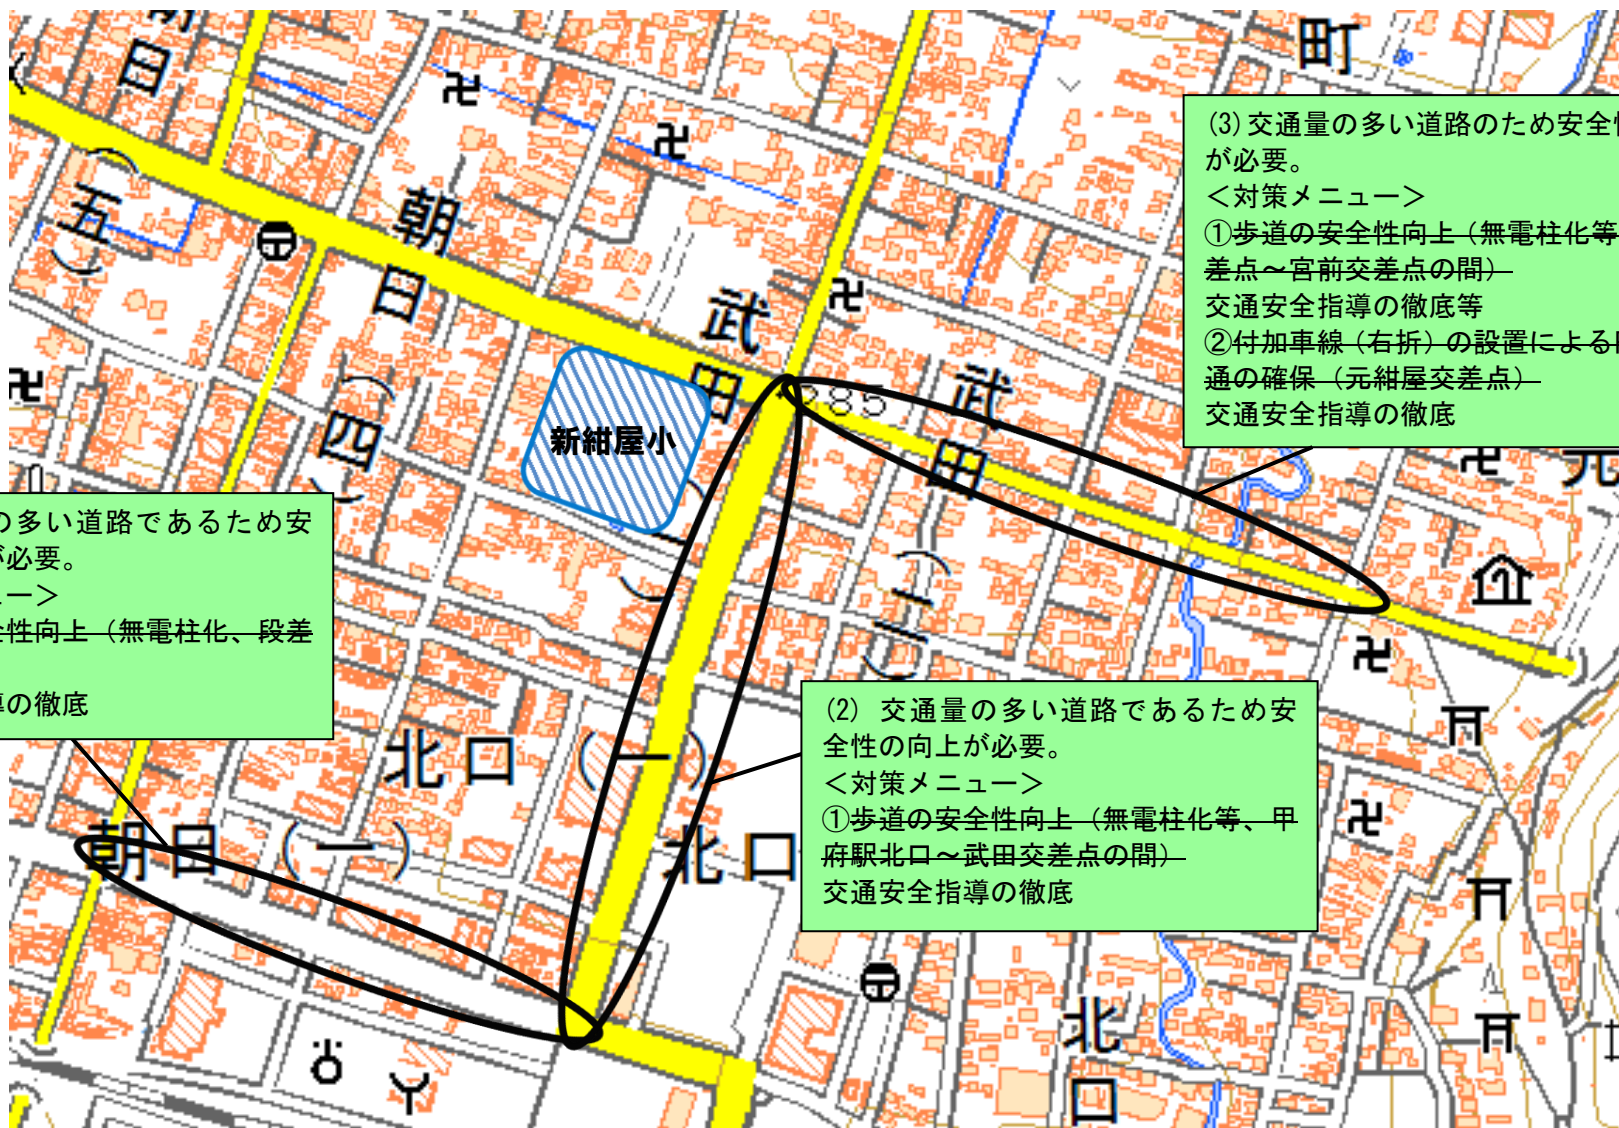
(1) 交通量の多い道路であるため安全性の向上が必要。  
<対策メニュー>  
①歩道の安全性向上(無電柱化、段差解消等)  
交通安全指導の徹底

(2) 交通量の多い道路であるため安全性の向上が必要。  
<対策メニュー>  
①歩道の安全性向上(無電柱化等、甲府駅北口～武田交差点の間)  
交通安全指導の徹底

(3) 交通量の多い道路のため安全性の向上が必要。  
<対策メニュー>  
①歩道の安全性向上(無電柱化等、武田交差点～宮前交差点の間)  
交通安全指導の徹底等  
②付加車線(右折)の設置による円滑な交通の確保(元紺屋交差点)  
交通安全指導の徹底

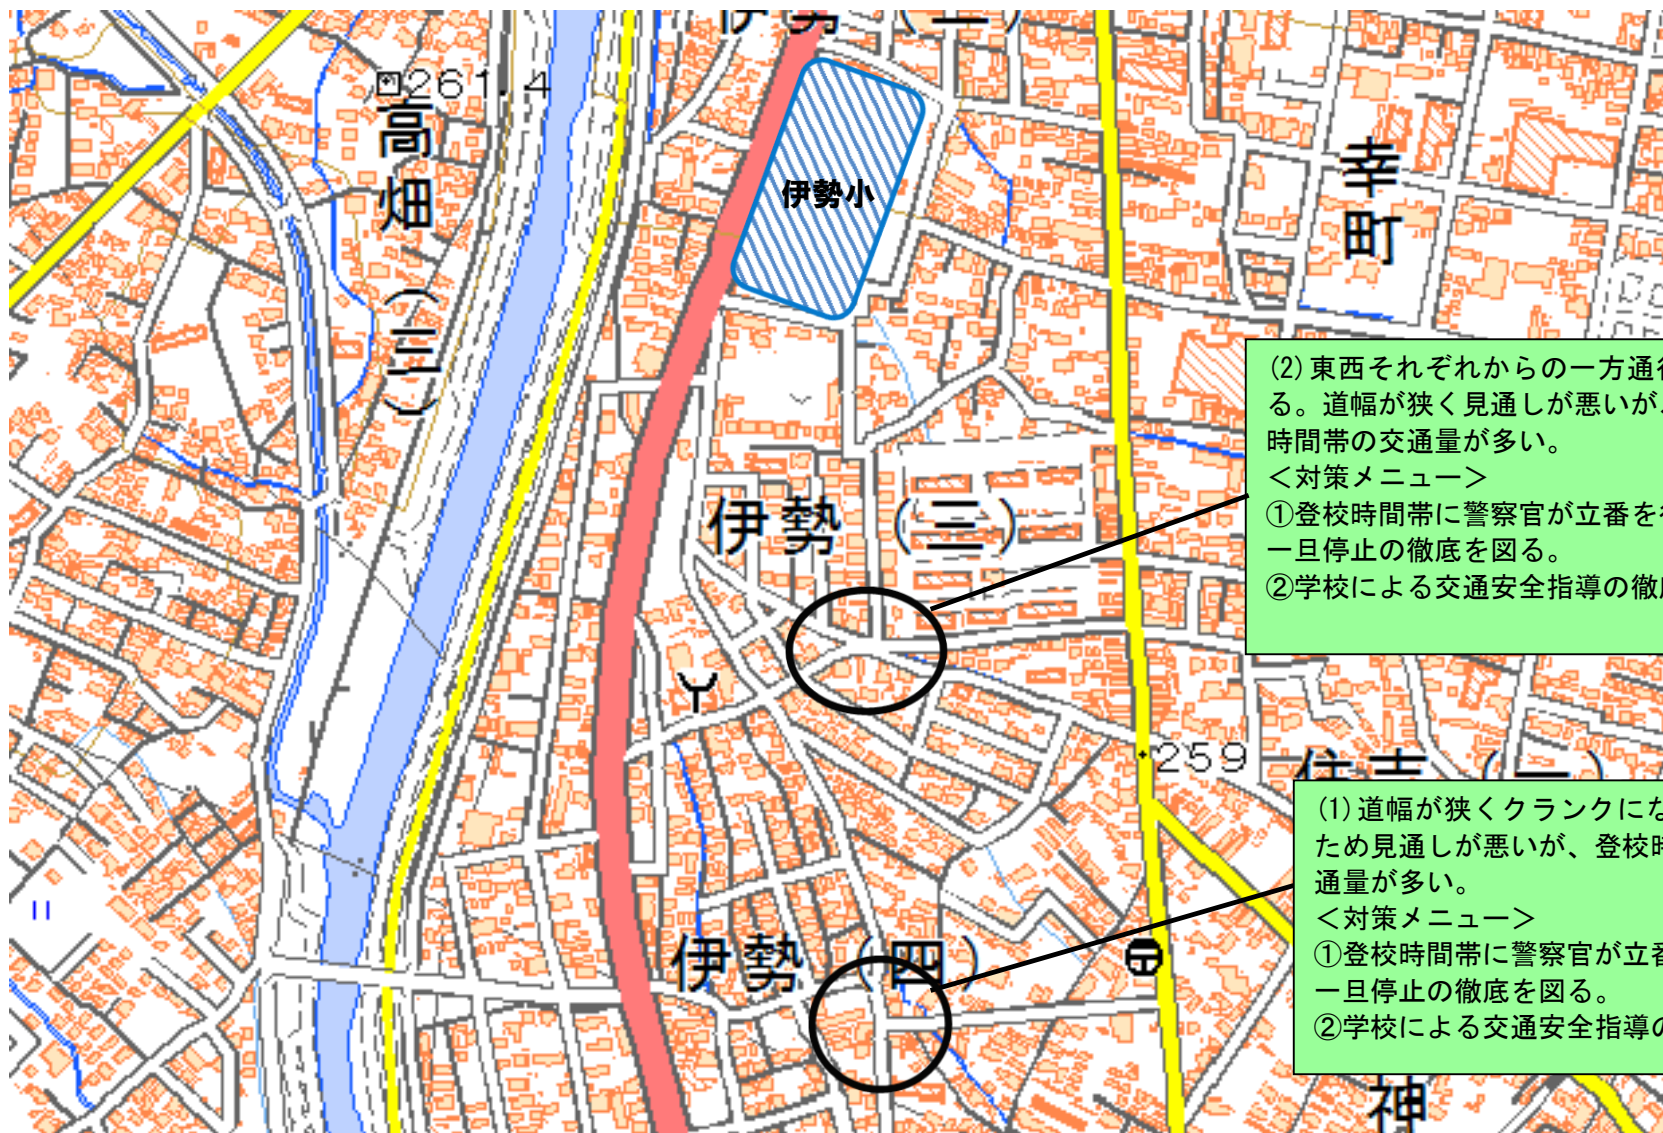
【平成26年度通学路合同点検 危険箇所 2箇所】

(2) 東西それぞれからの一方通行がある。道幅が狭く見通しが悪いが、登校時間帯の交通量が多い。  
<対策メニュー>  
①登校時間帯に警察官が立番を行い、一旦停止の徹底を図る。  
②学校による交通安全指導の徹底

(1) 道幅が狭くクラックになっているため見通しが悪いが、登校時間帯の交通量が多い。  
<対策メニュー>  
①登校時間帯に警察官が立番を行い、一旦停止の徹底を図る。  
②学校による交通安全指導の徹底

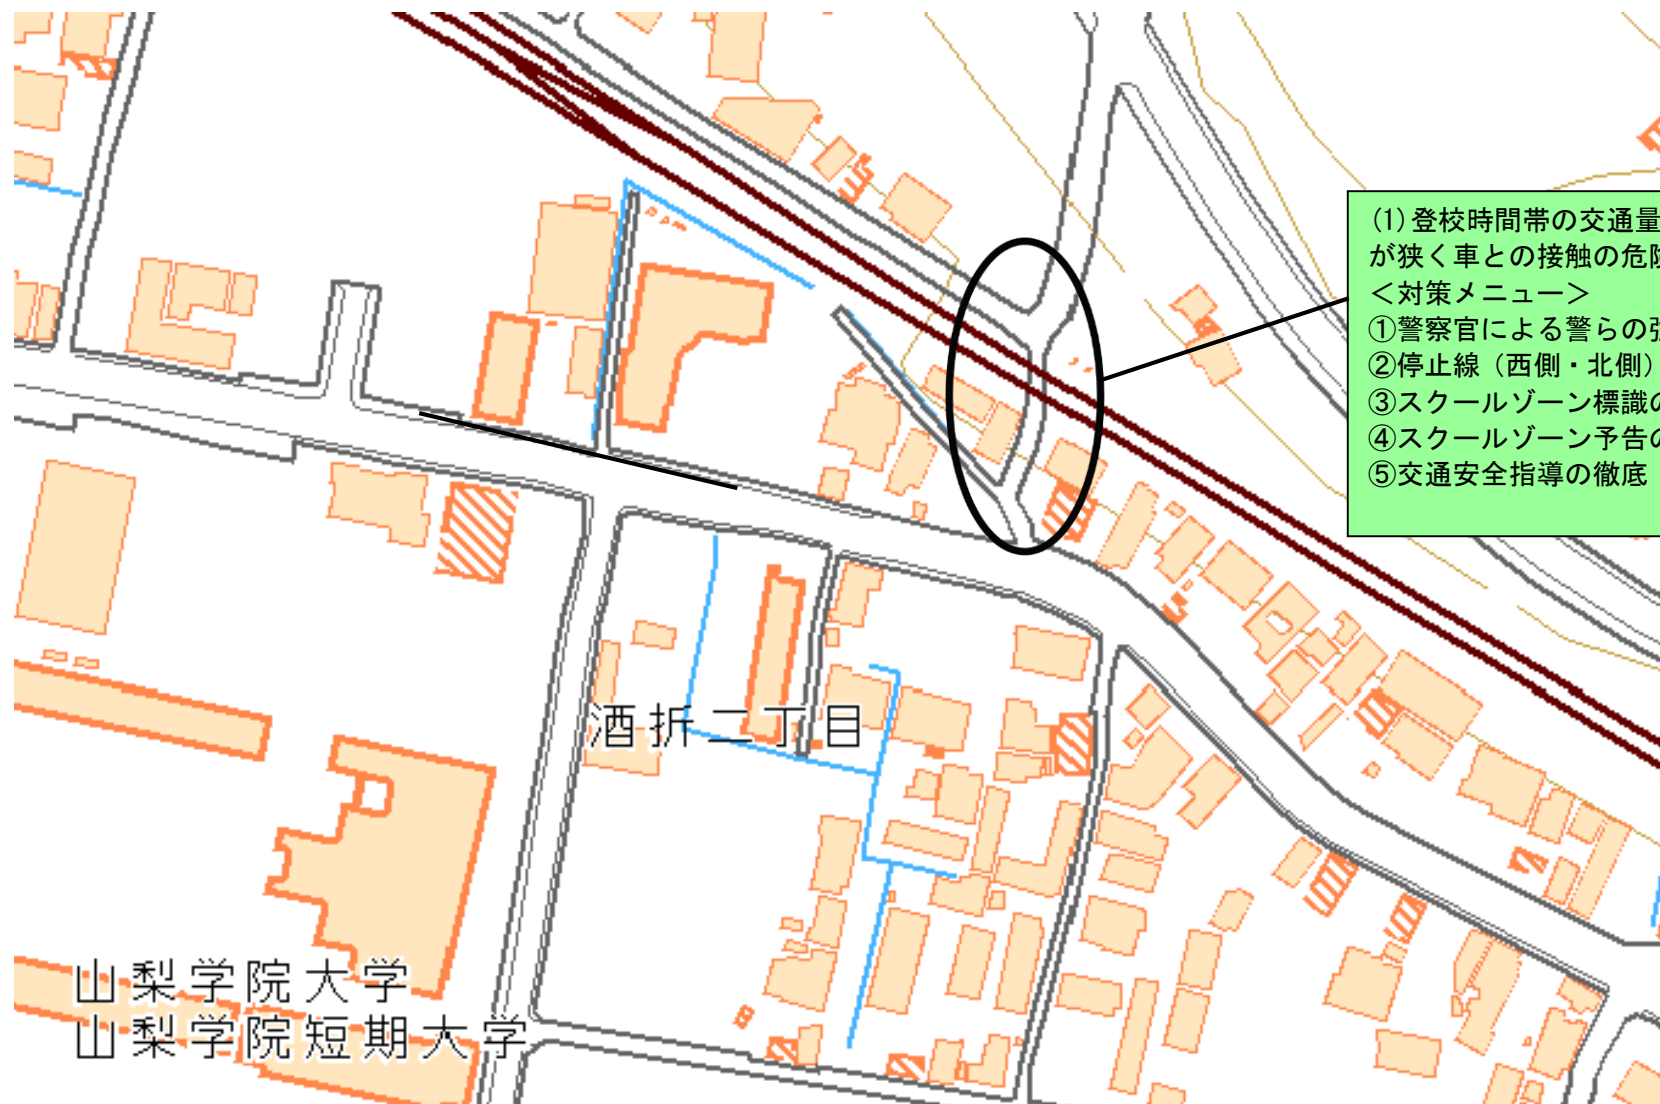
## 【平成26年度通学路合同点検 危険箇所 1箇所】

(1) 登校時間帯の交通量が多い上に、幅員が狭く車との接触の危険性が高い。

- ①警察官による警らの強化
- ②停止線（西側・北側）の敷設（再設置）
- ③スクールゾーン標識の改善・追加設置
- ④スクールゾーン予告の路面表示
- ⑤交通安全指導の徹底

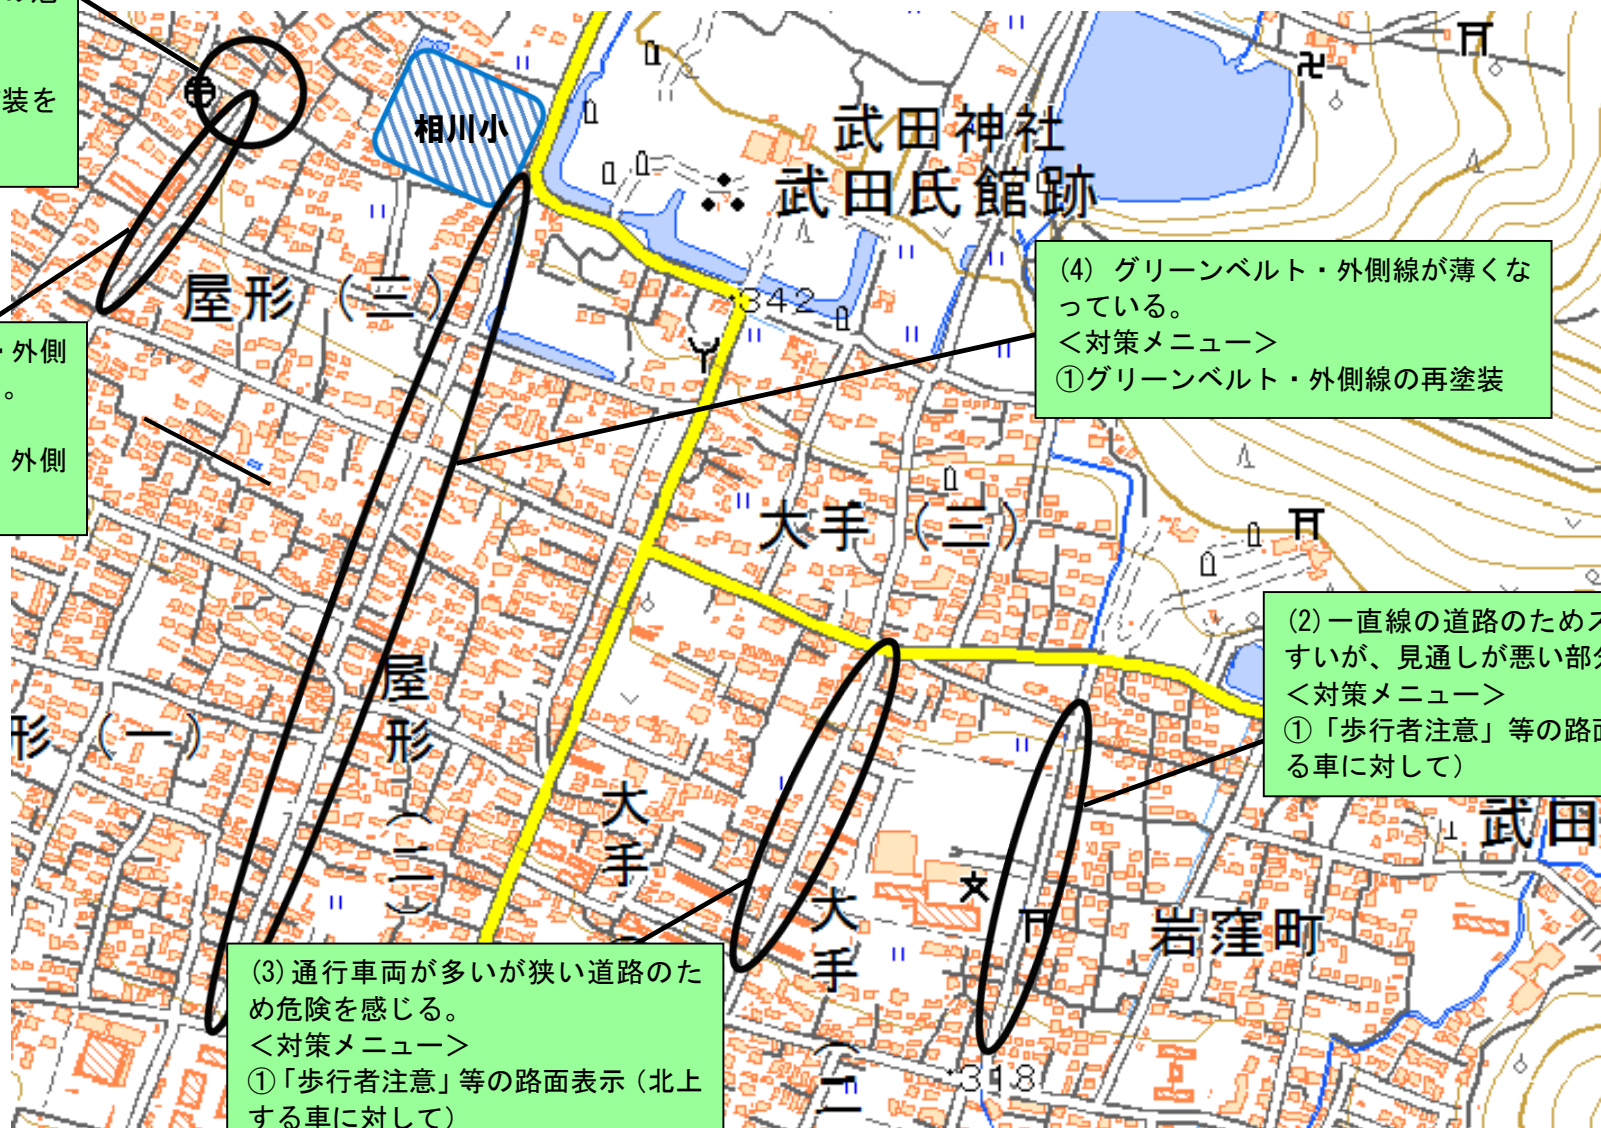
【平成26年度通学路合同点検 危険箇所 5箇所】

(1) 通行車両が多く、児童が巻き込まれる事故の危険性が高い。

(5) グリーンベルト・外側線が薄くなっている。

(4) グリーンベルト・外側線が薄くなっている。

(2) 一直線の道路のためスピードが出やすいが、見通しが悪い部分がある。

(3) 通行車両が多いが狭い道路のため危険を感じる。

① 交差点内に薄層舗装を行う。

① グリーンベルト・外側線の再塗装

① 「歩行者注意」等の路面表示（北上する車に対して）

② 外側線の再塗装

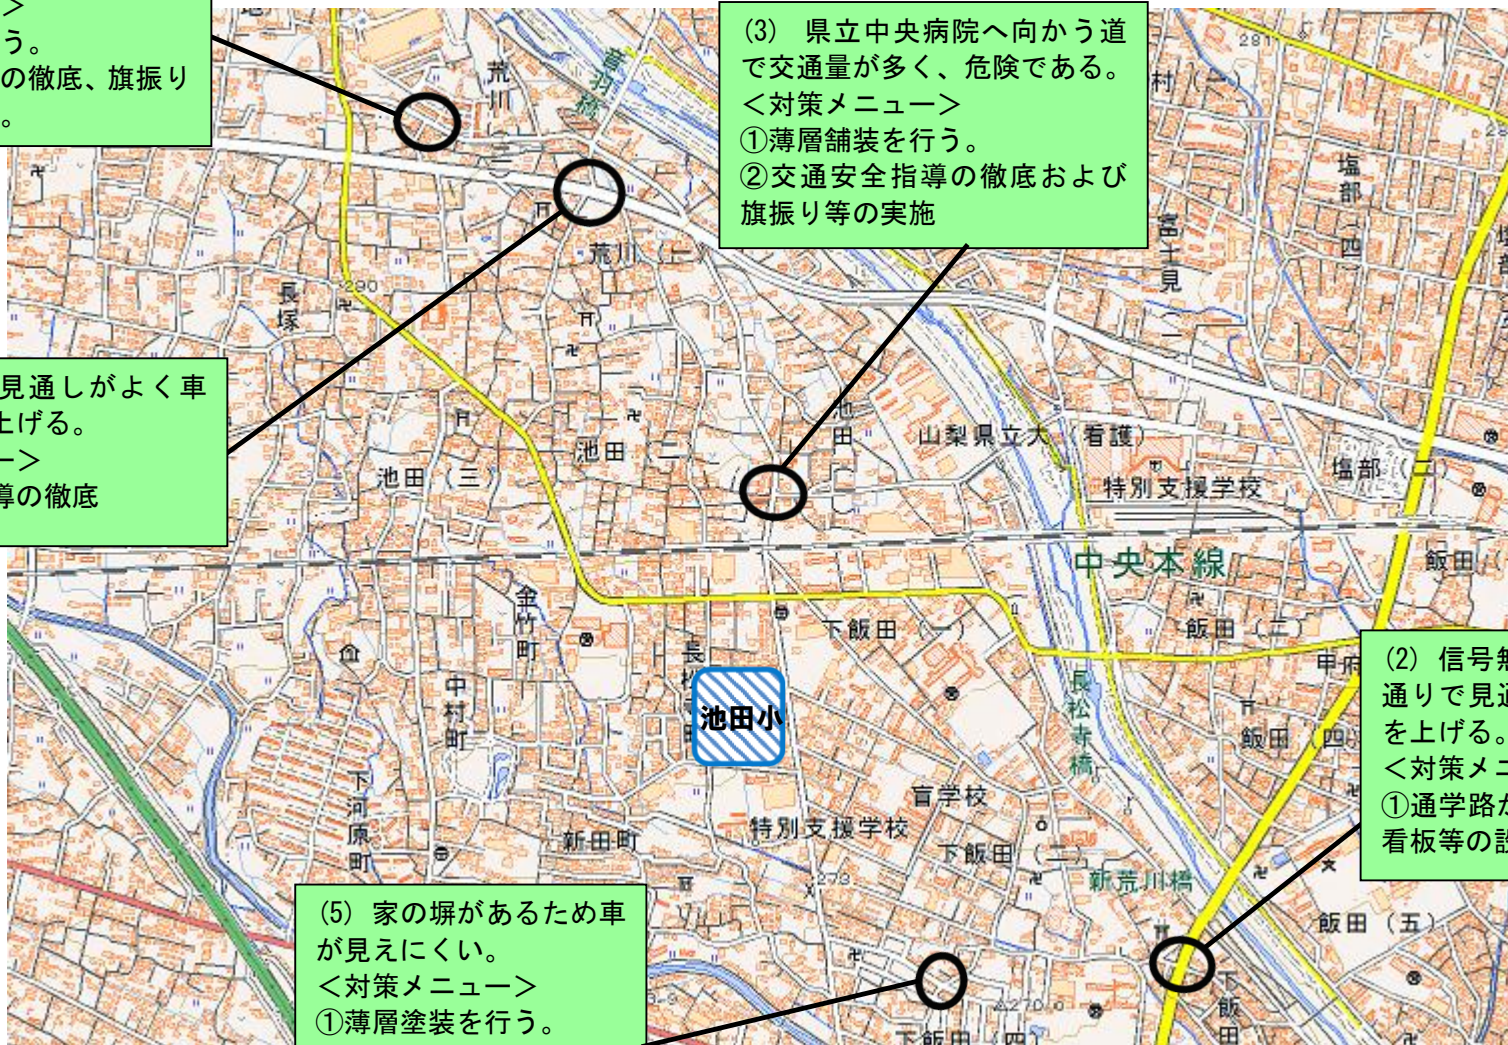
【平成26年度通学路合同点検 危険箇所 5箇所】

(4) 車から歩行者が見えにくい。

(3) 県立中央病院へ向かう道  
で交通量が多く、危険である。

(1) 大通りで見通しがよく車  
がスピードを上げる。

(2) 信号無視をする車がある。大  
通りで見通しがよく車がスピード  
を上げる。

(5) 家の塀があるため車  
が見えにくい。

- ①薄層塗装を行う。
- ②交通安全指導の徹底、旗振り  
で注意喚起する。

- ①薄層舗装を行う。
- ②交通安全指導の徹底および  
旗振り等の実施

- ①交通安全指導の徹底

- ①通学路があることを示す標識、  
看板等の設置

- ①薄層塗装を行う。
- ②交通安全指導の徹底

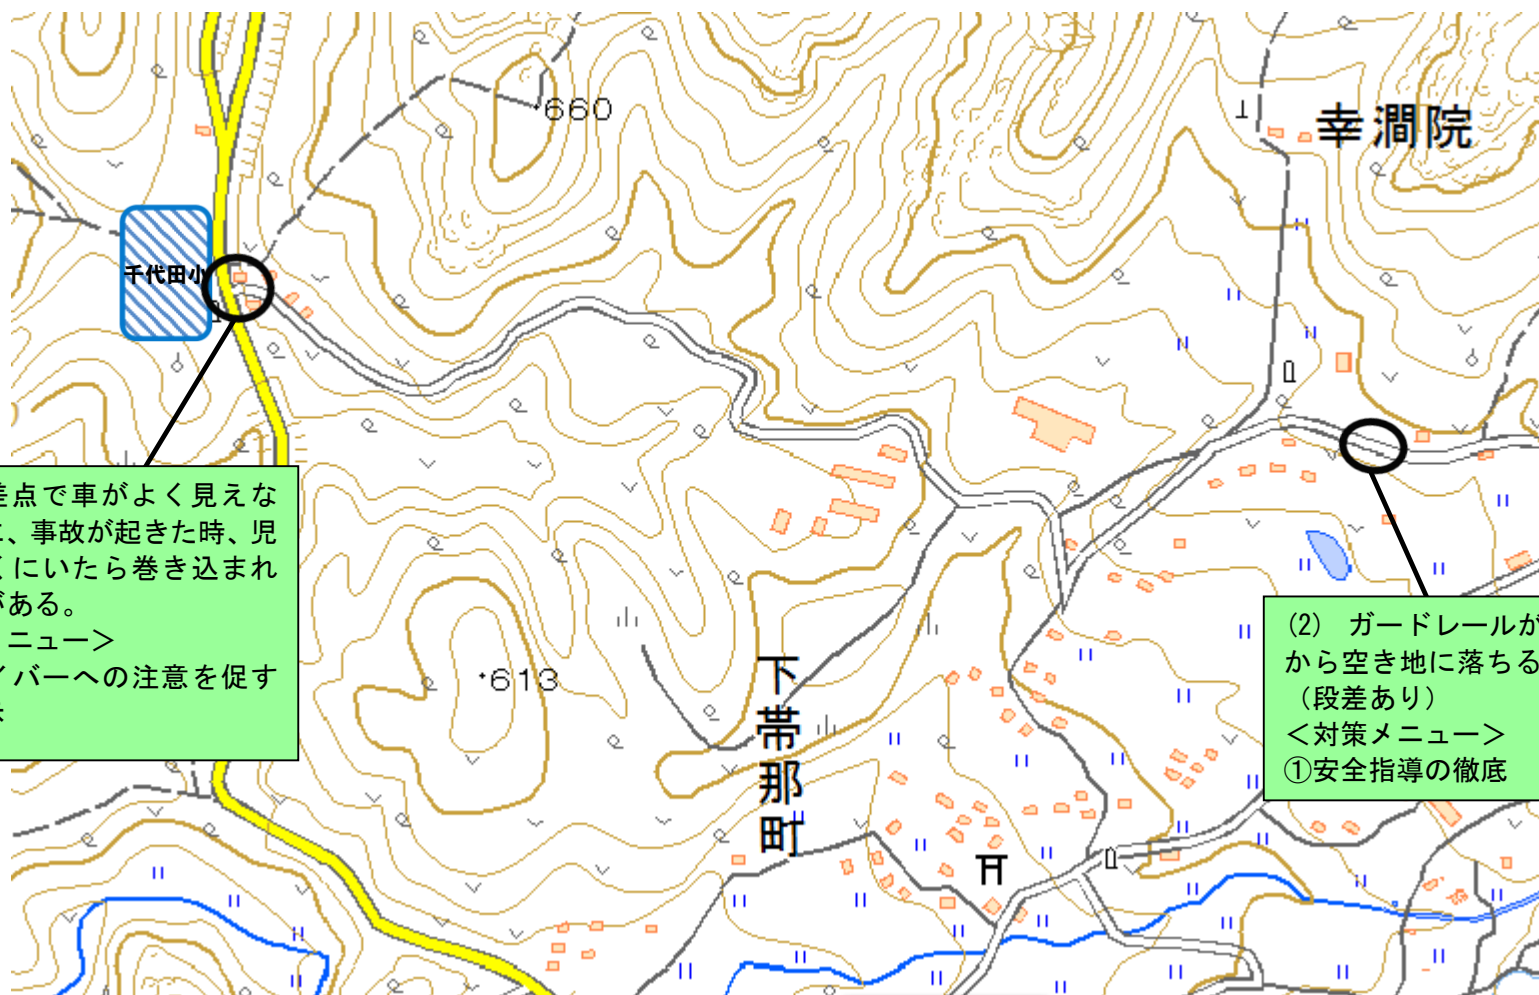
【平成26年度通学路合同点検 危険箇所 2箇所】

(1) 交差点で車がよく見えないために、事故が起きた時、児童が近くにいたら巻き込まれる危険がある。  
<対策メニュー>  
①ドライバーへの注意を促す路面標示

(2) ガードレールがないため、道から空き地に落ちる危険がある。(段差あり)  
<対策メニュー>  
①安全指導の徹底

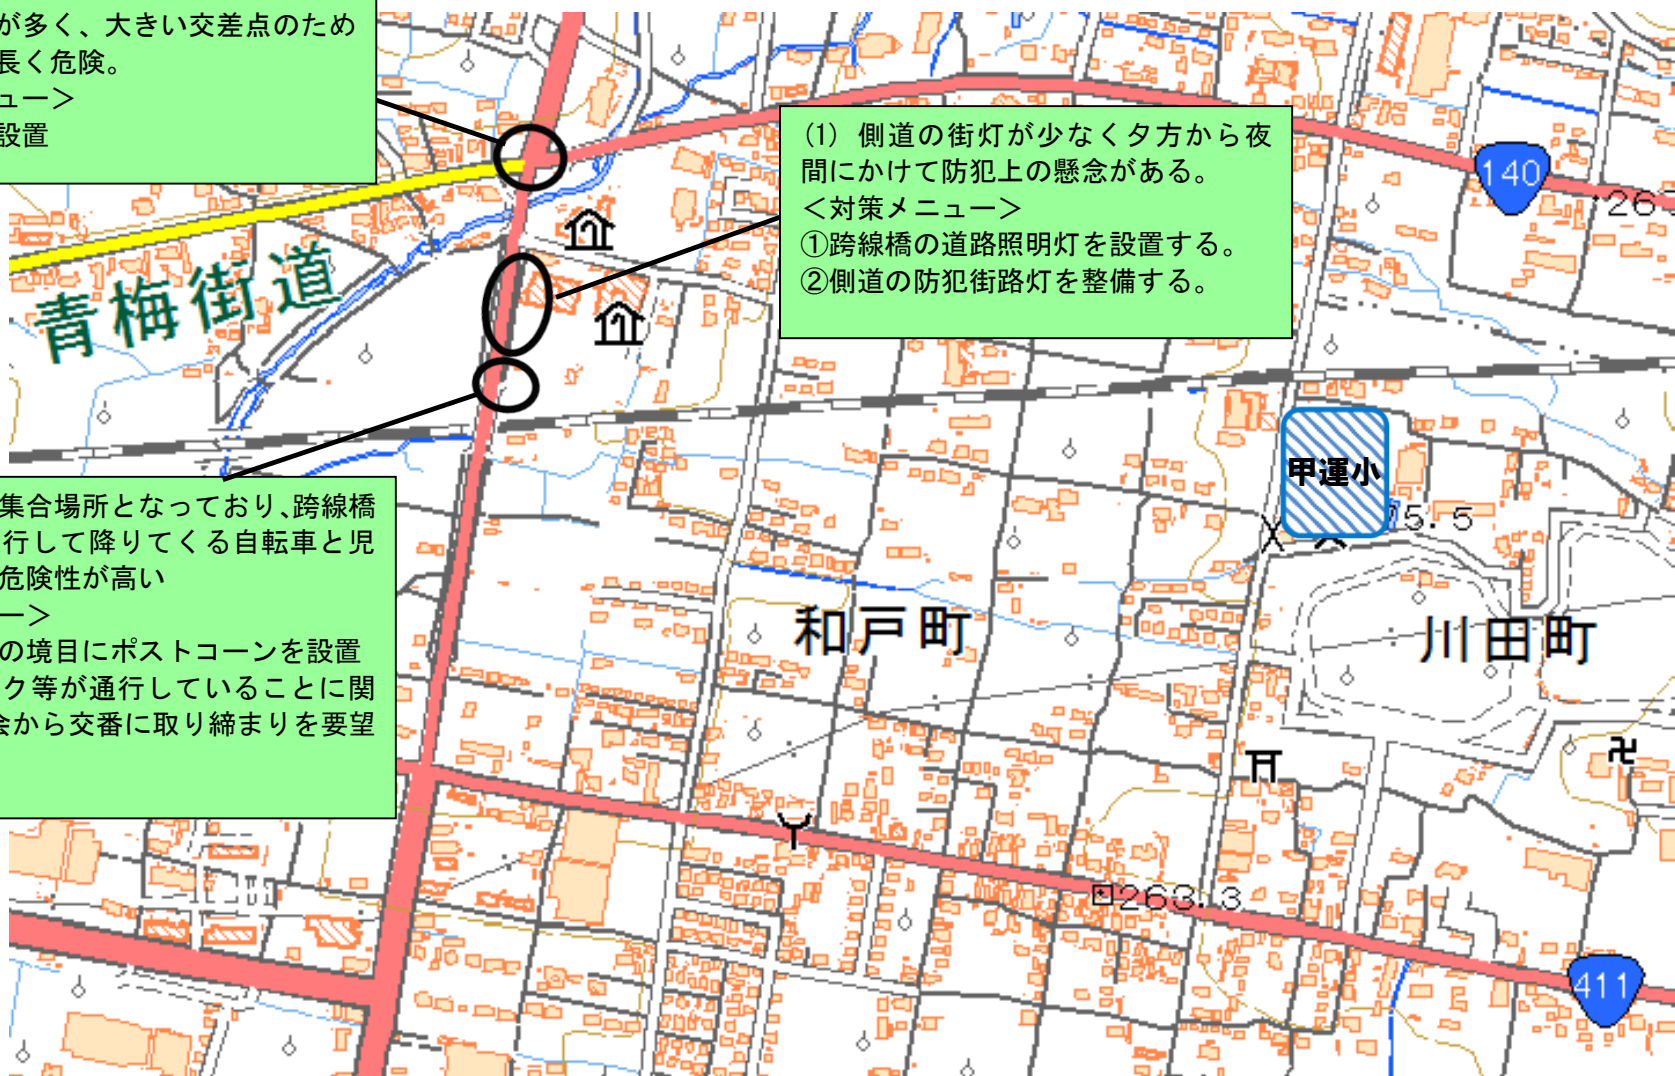
【平成26年度通学路合同点検 危険箇所 3箇所】

(3) 交通量が多く、大きい交差点のため横断歩道が長く危険。

(1) 側道の街灯が少なく夕方から夜間にかけて防犯上の懸念がある。

(2) 登校時の集合場所となっており、跨線橋から歩道を走行して降りてくる自転車と児童が接触する危険性が高い

①歩道橋の設置

①跨線橋の道路照明灯を設置する。

②側道の防犯街路灯を整備する。

①歩道と車道の境目にポストコーンを設置

②歩道をバイク等が通行していることに関しては、自治会から交番に取り締まりを要望する。

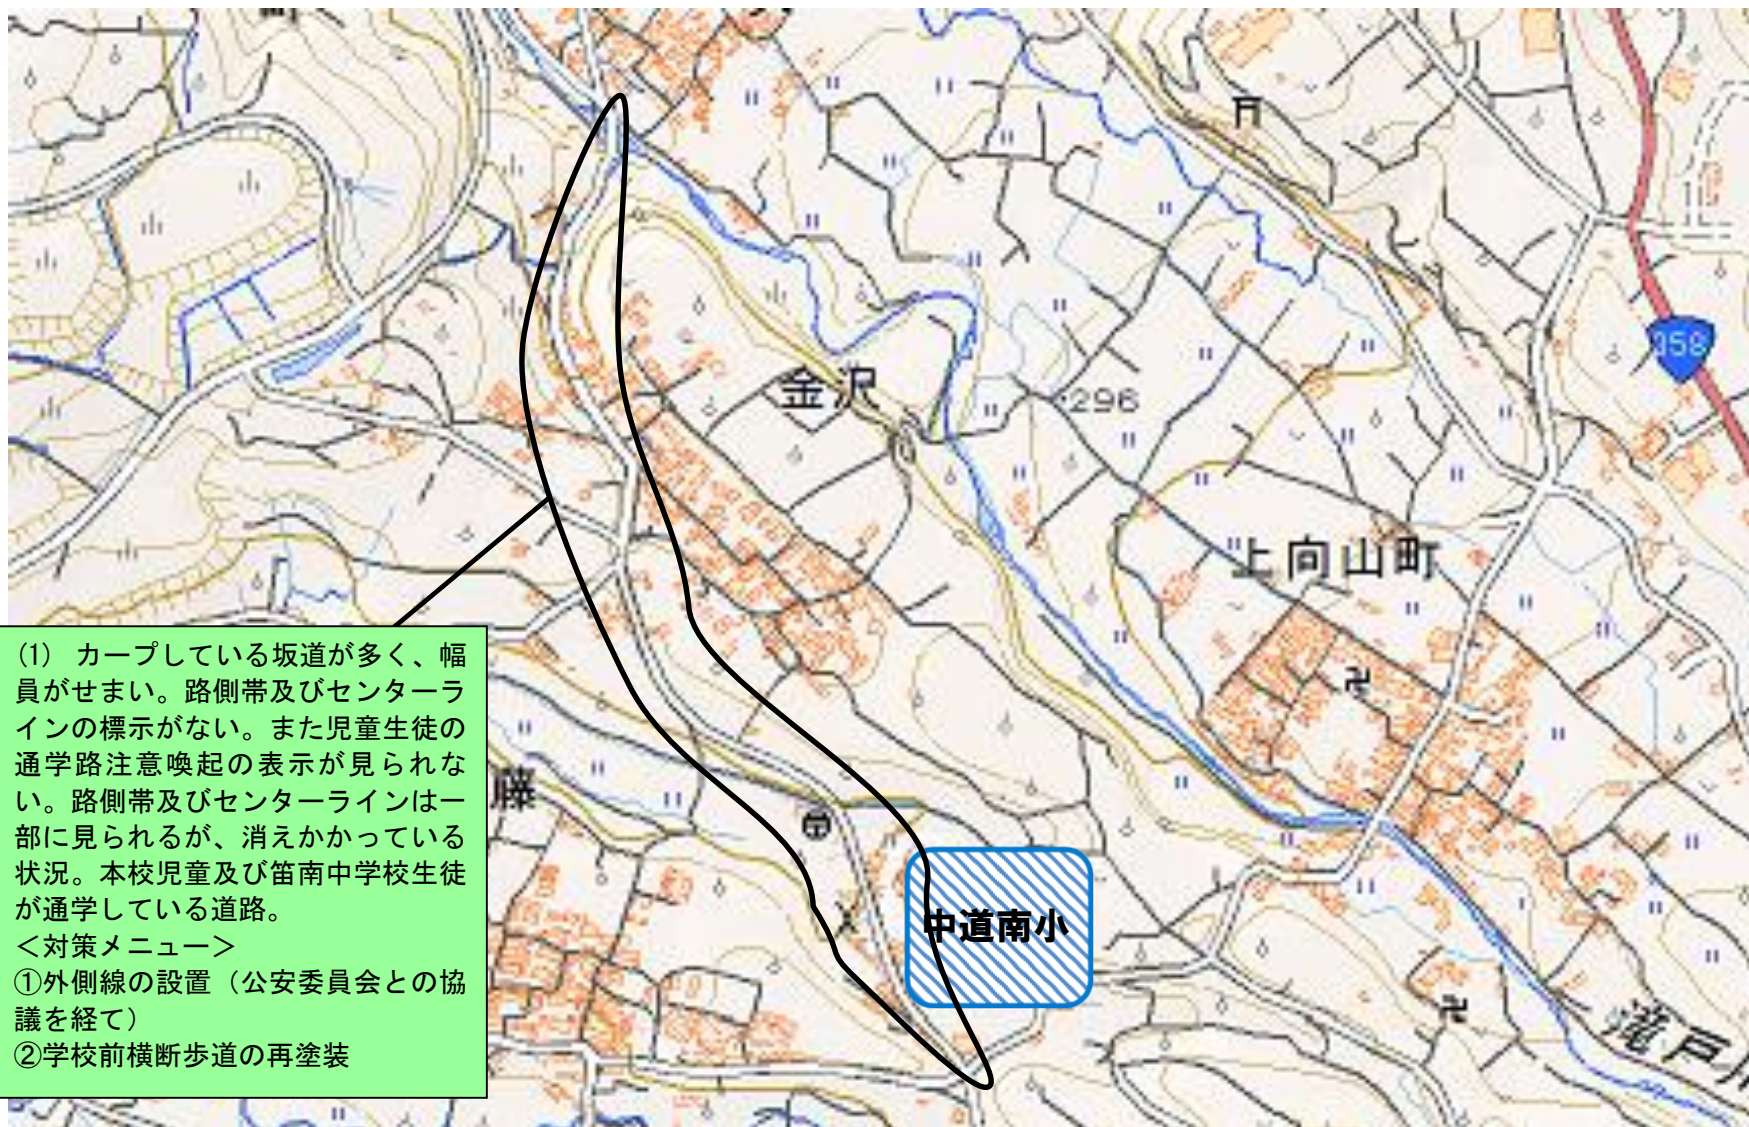
【平成26年度通学路合同点検 危険箇所 1箇所】

(1) カーブしている坂道が多く、幅員がせまい。路側帯及びセンターラインの標示がない。また児童生徒の通学路注意喚起の表示が見られない。路側帯及びセンターラインは一部に見られるが、消えかかっている状況。本校児童及びび南中学校生徒が通学している道路。

- ①外側線の設置（公安委員会との協議を経て）
- ②学校前横断歩道の再塗装
