【平成27年度通学路合同点検 危険箇所 2箇所】

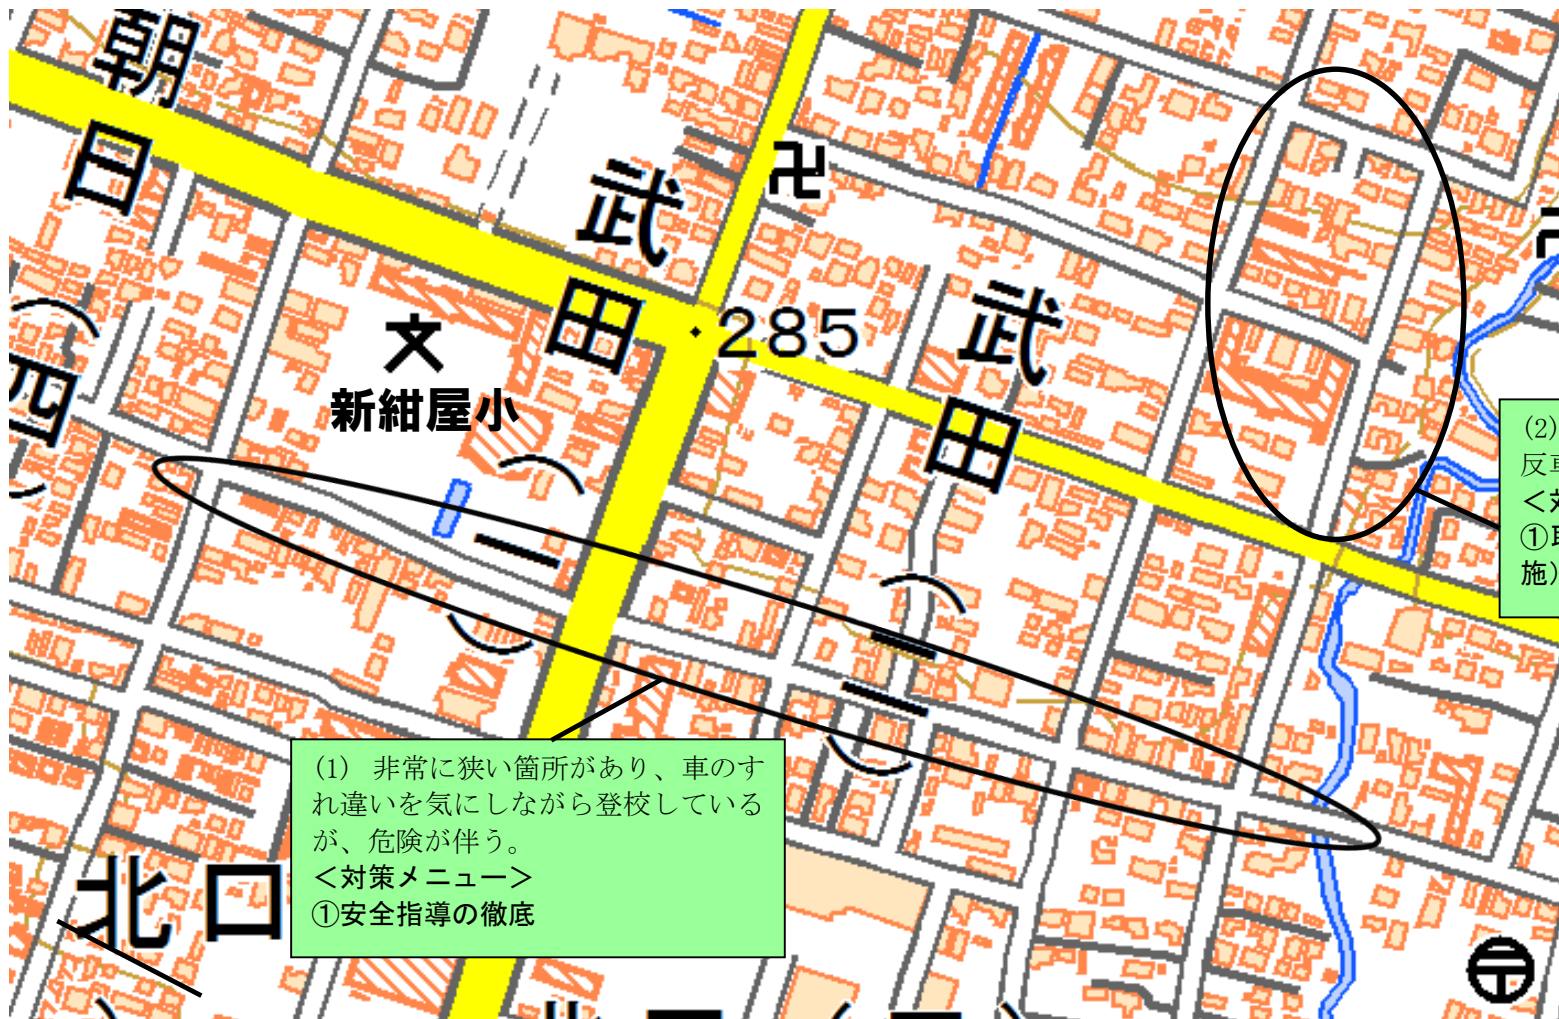
新紺屋小学校

(1) 非常に狭い箇所があり、車のすれ違いを気にしながら登校しているが、危険が伴う。
<対策メニュー>
①安全指導の徹底

(2) スクールゾーンだが、違反車両が通行し大変危険。
<対策メニュー>
①取締りの強化（立番の実施）

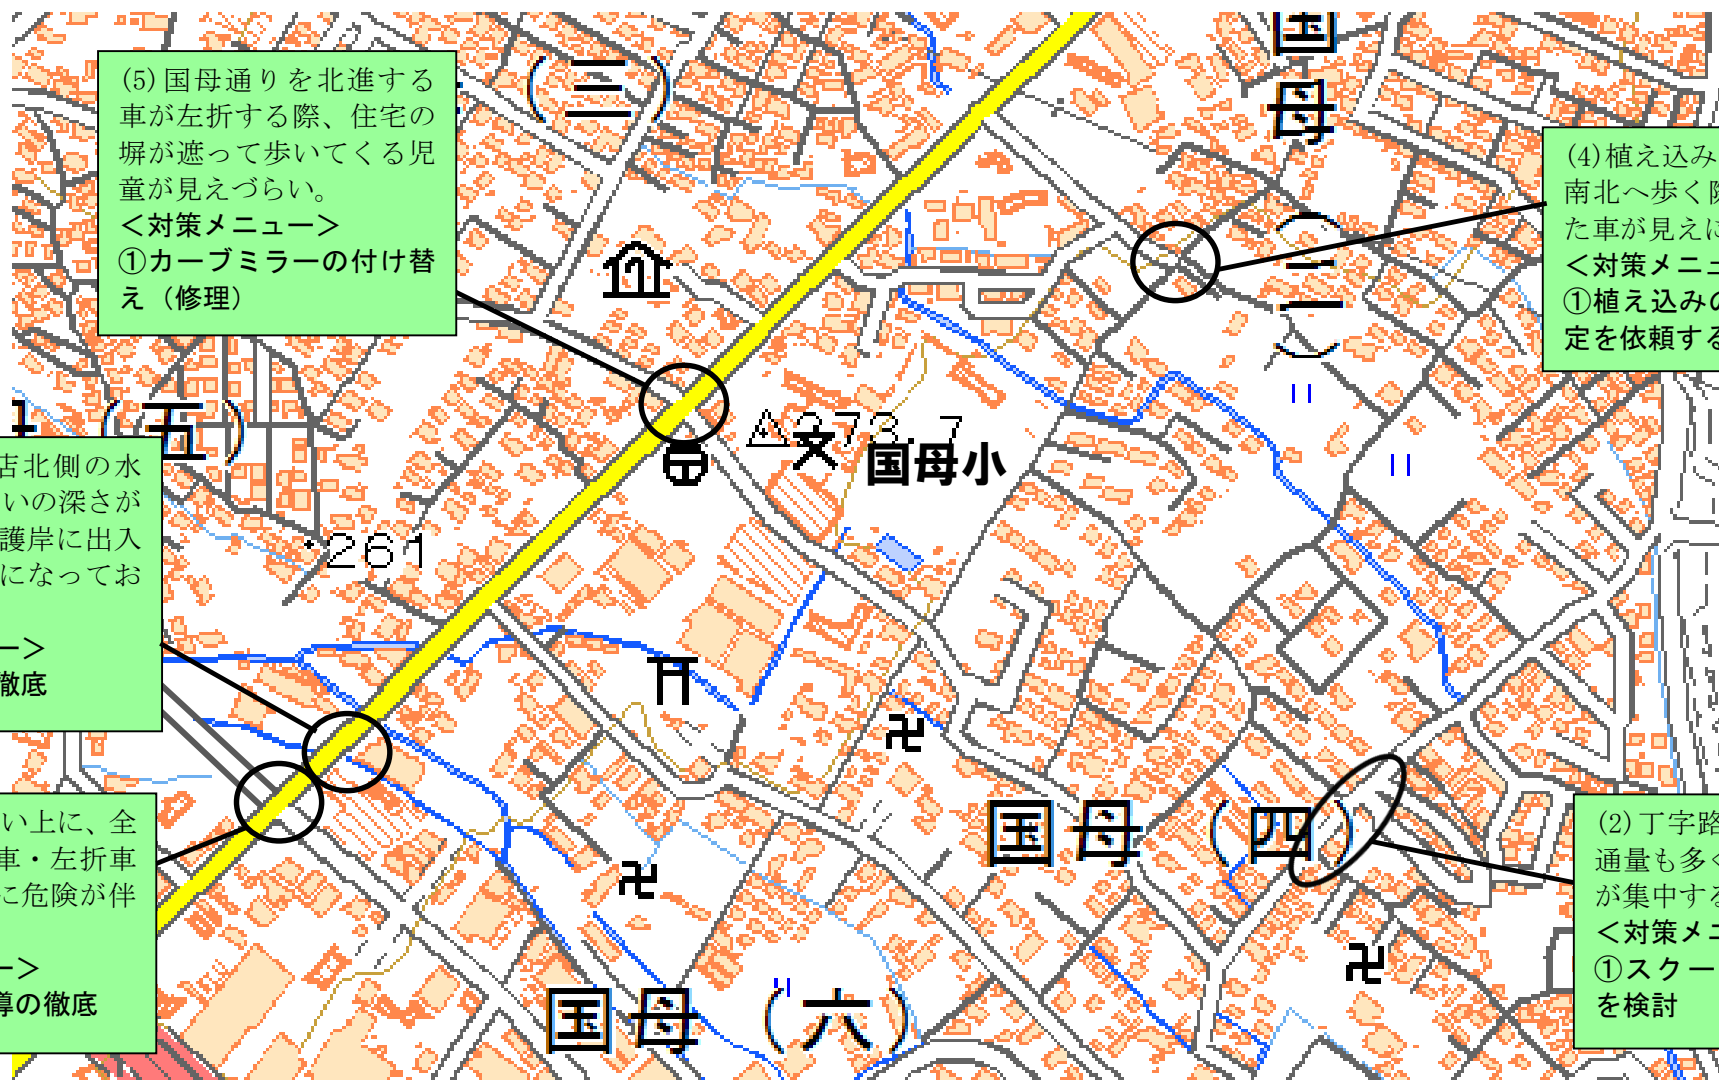
国母小学校

(5) 国母通りを北進する車が左折する際、住宅の塀が遮って歩いてくる児童が見えづらい。
＜対策メニュー＞
①カーブミラーの付け替え（修理）

(4) 植え込みがあるため、南北へ歩く際に東から来た車が見えにくい。
＜対策メニュー＞
①植え込みの管理者に剪定を依頼する。

(3) パチンコ店北側の水路は2.5mくらいの深さがあるが、柵が護岸に出入りできるようになっており危険。
＜対策メニュー＞
①安全指導の徹底

(1) 交通量が多い上に、全方向から右折車・左折車も多く、横断に危険が伴う。
＜対策メニュー＞
①交通安全指導の徹底

(2) 丁字路が連続し、交通量も多く、児童、車両が集中する。
＜対策メニュー＞
①スクールゾーン要望を検討

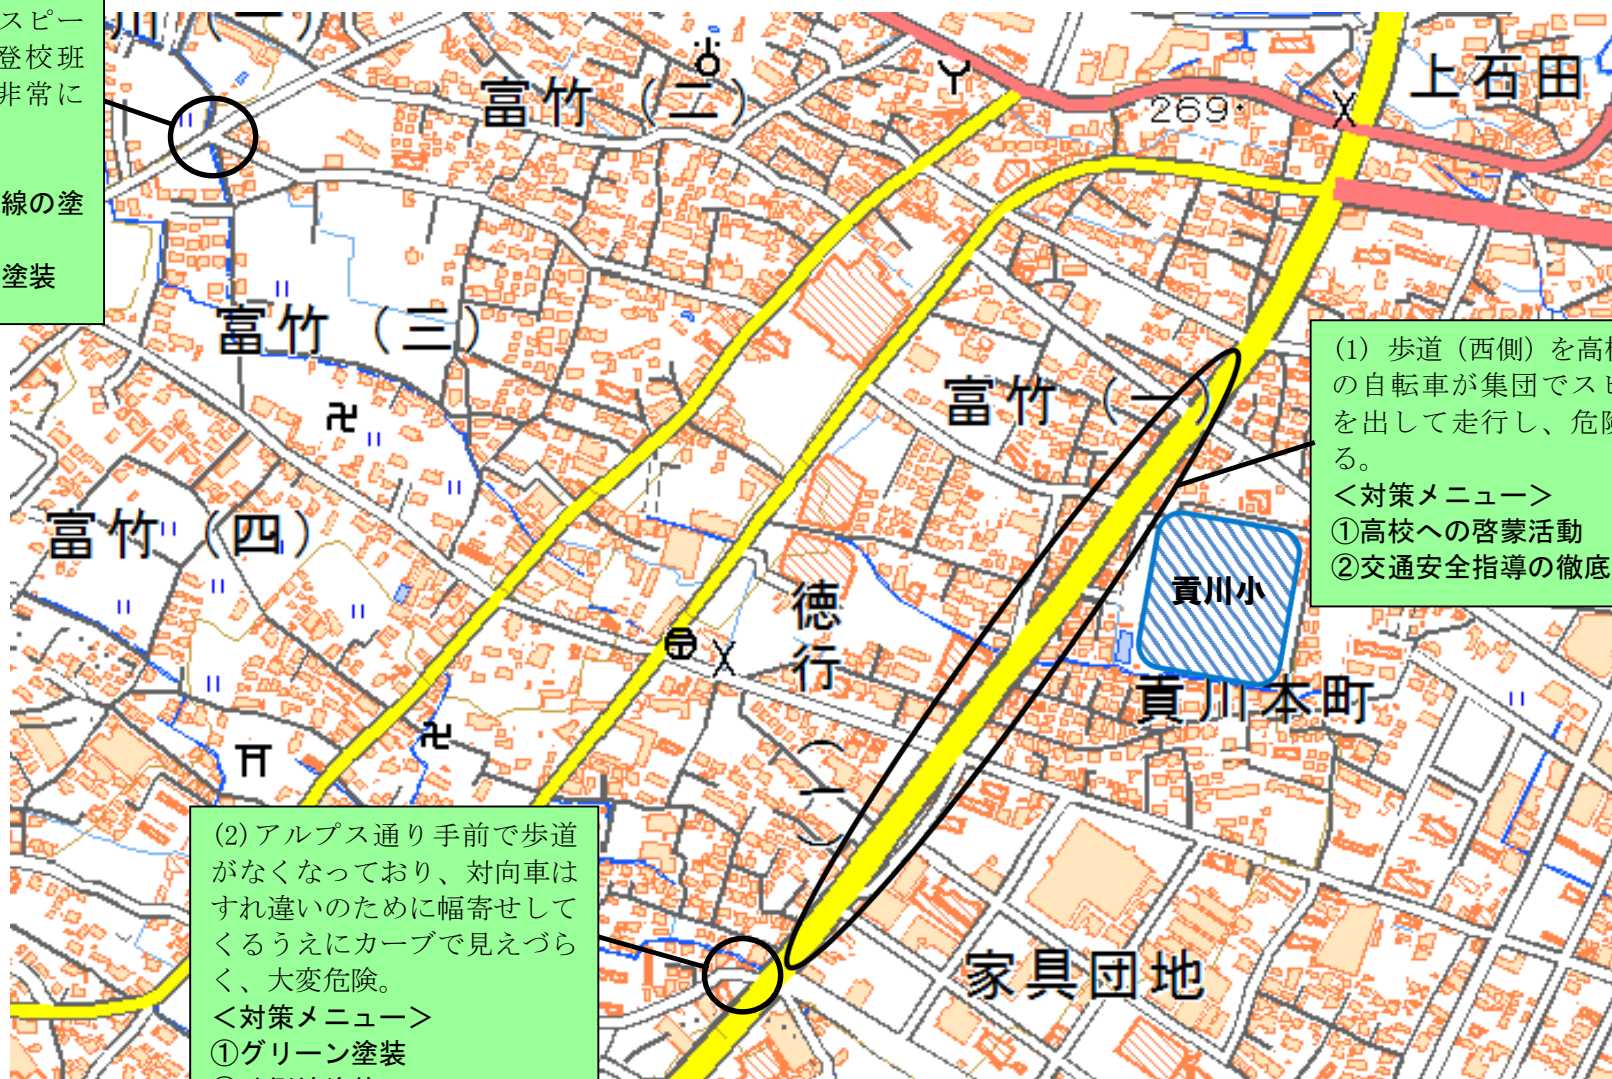
貢川小学校

(3) 道幅が狭く、スピードを出した車が登校班の列とすれ違い非常に危険。

(1) 歩道(西側)を高校生等の自転車が集団でスピードを出して走行し、危険である。

(2) アルプス通り手前で歩道がなくなっており、対向車はすれ違いのために幅寄せしてくるうえにカーブで見えづらく、大変危険。

- ① グリーン・外側線の塗装
- ② 交差点のカラー塗装

- ① 高校への啓蒙活動
- ② 交通安全指導の徹底

- ① グリーン塗装
- ② 外側線塗装

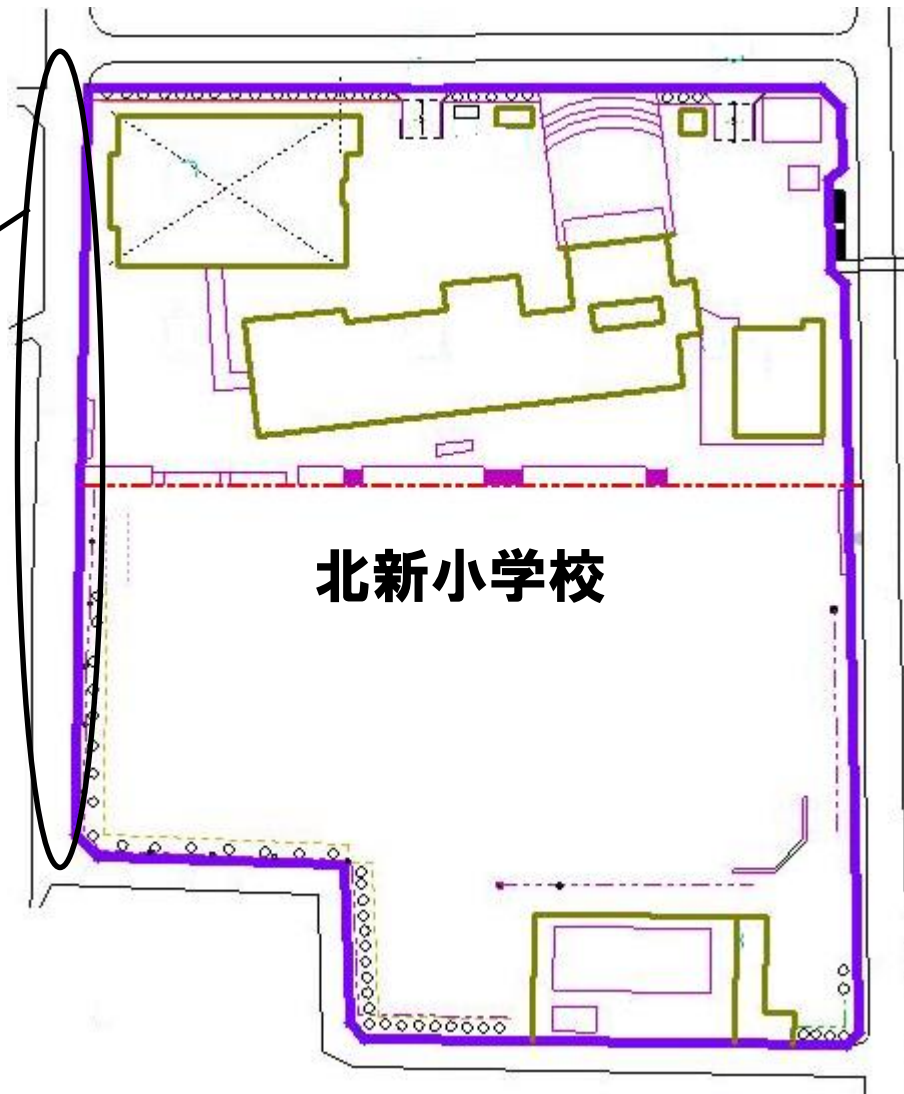
北新小学校

(1) スクールゾーンであるが、通行車両により横断の際危険。
<対策メニュー>
① 薄層舗装をする。
② 「児童注意」路面表示をする。

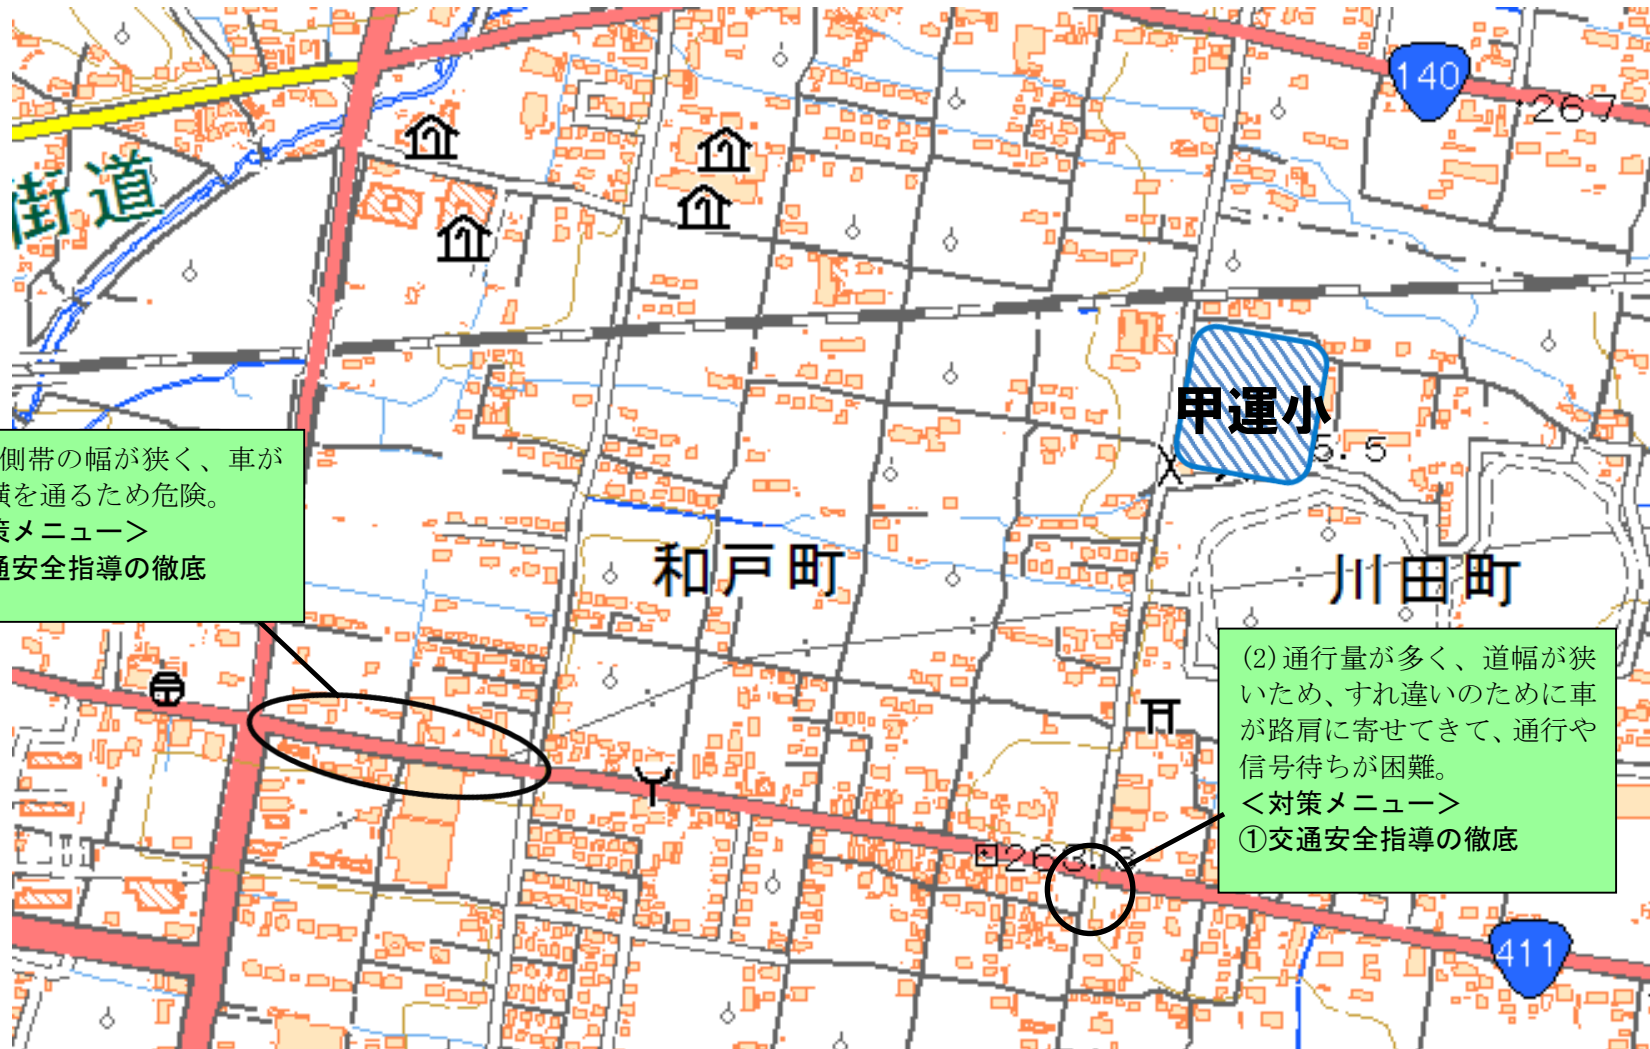
甲運小学校

(1) 路側帯の幅が狭く、車が
すぐ横を通るため危険。

(2) 通行量が多く、道幅が狭
いため、すれ違いのために車
が路肩に寄せてきて、通行や
信号待ちが困難。

①交通安全指導の徹底

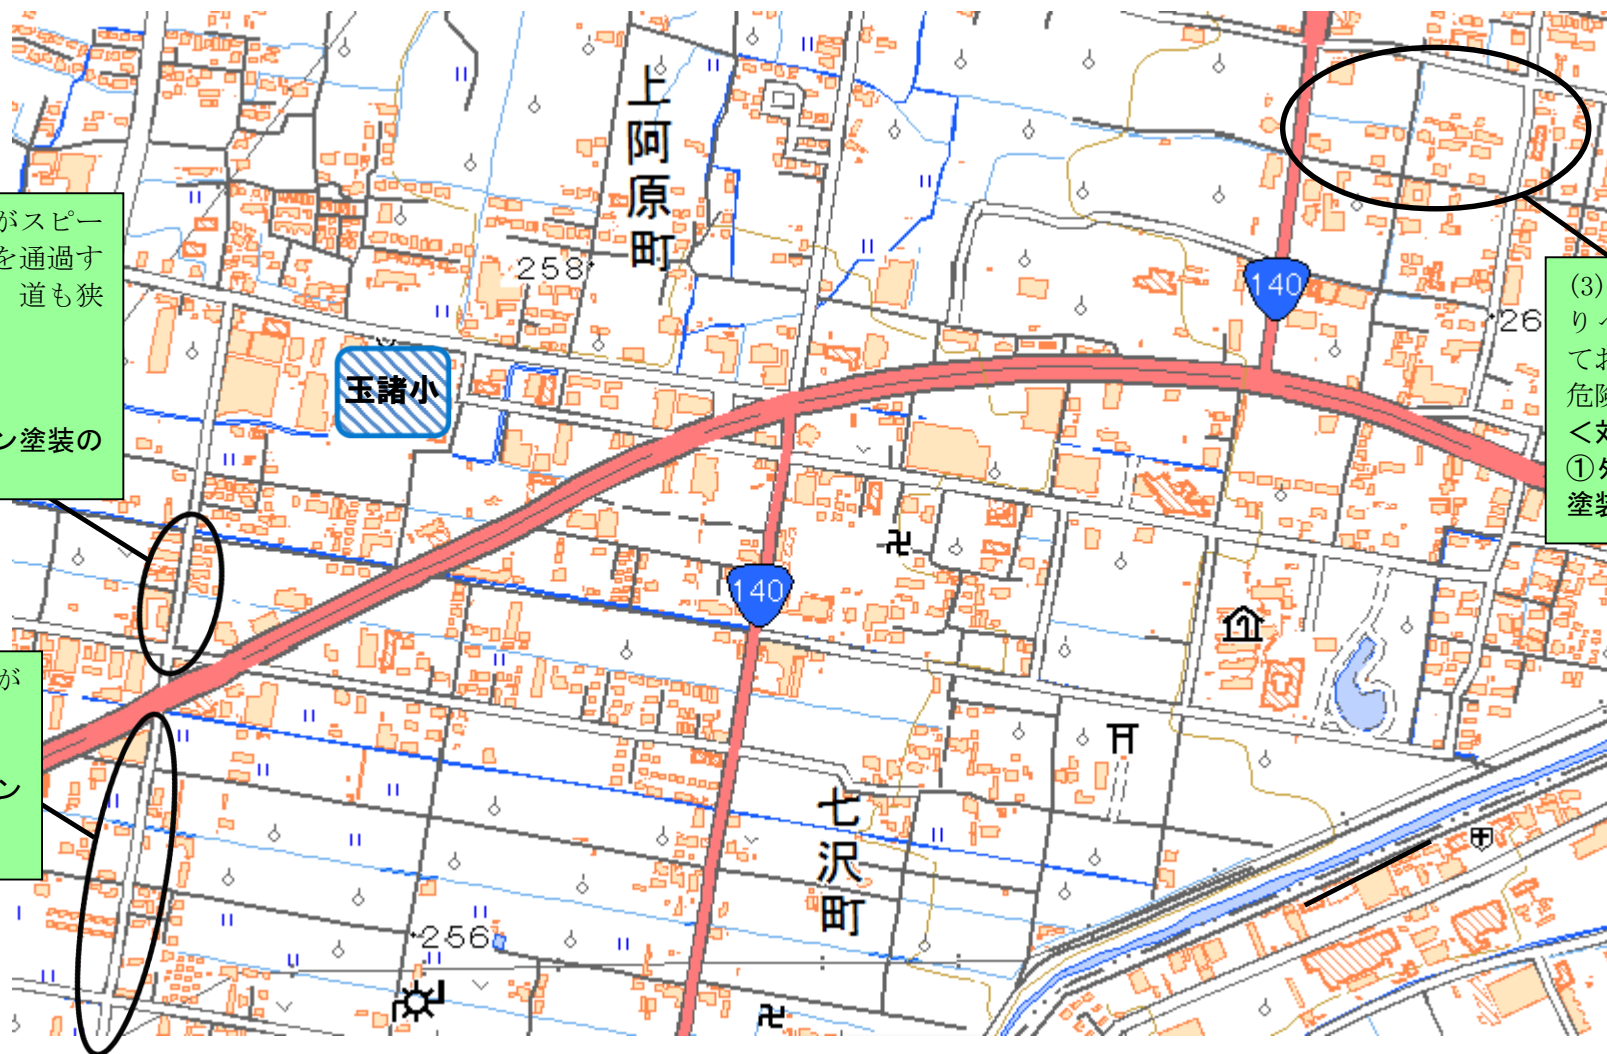
玉諸小学校

(1) 北側からの車がスピードを出して交差点を通過するため危険。また、道も狭い。

(2) グリーン塗装が薄くなっている。

(3) 狭いうえに和戸通りへの抜け道となっており、通行量が多く危険。

- ①横断歩道の設置
- ②外側線とグリーン塗装の新規設置

- ①外側線とグリーンの再塗装

- ①外側線とグリーン塗装の新規設置

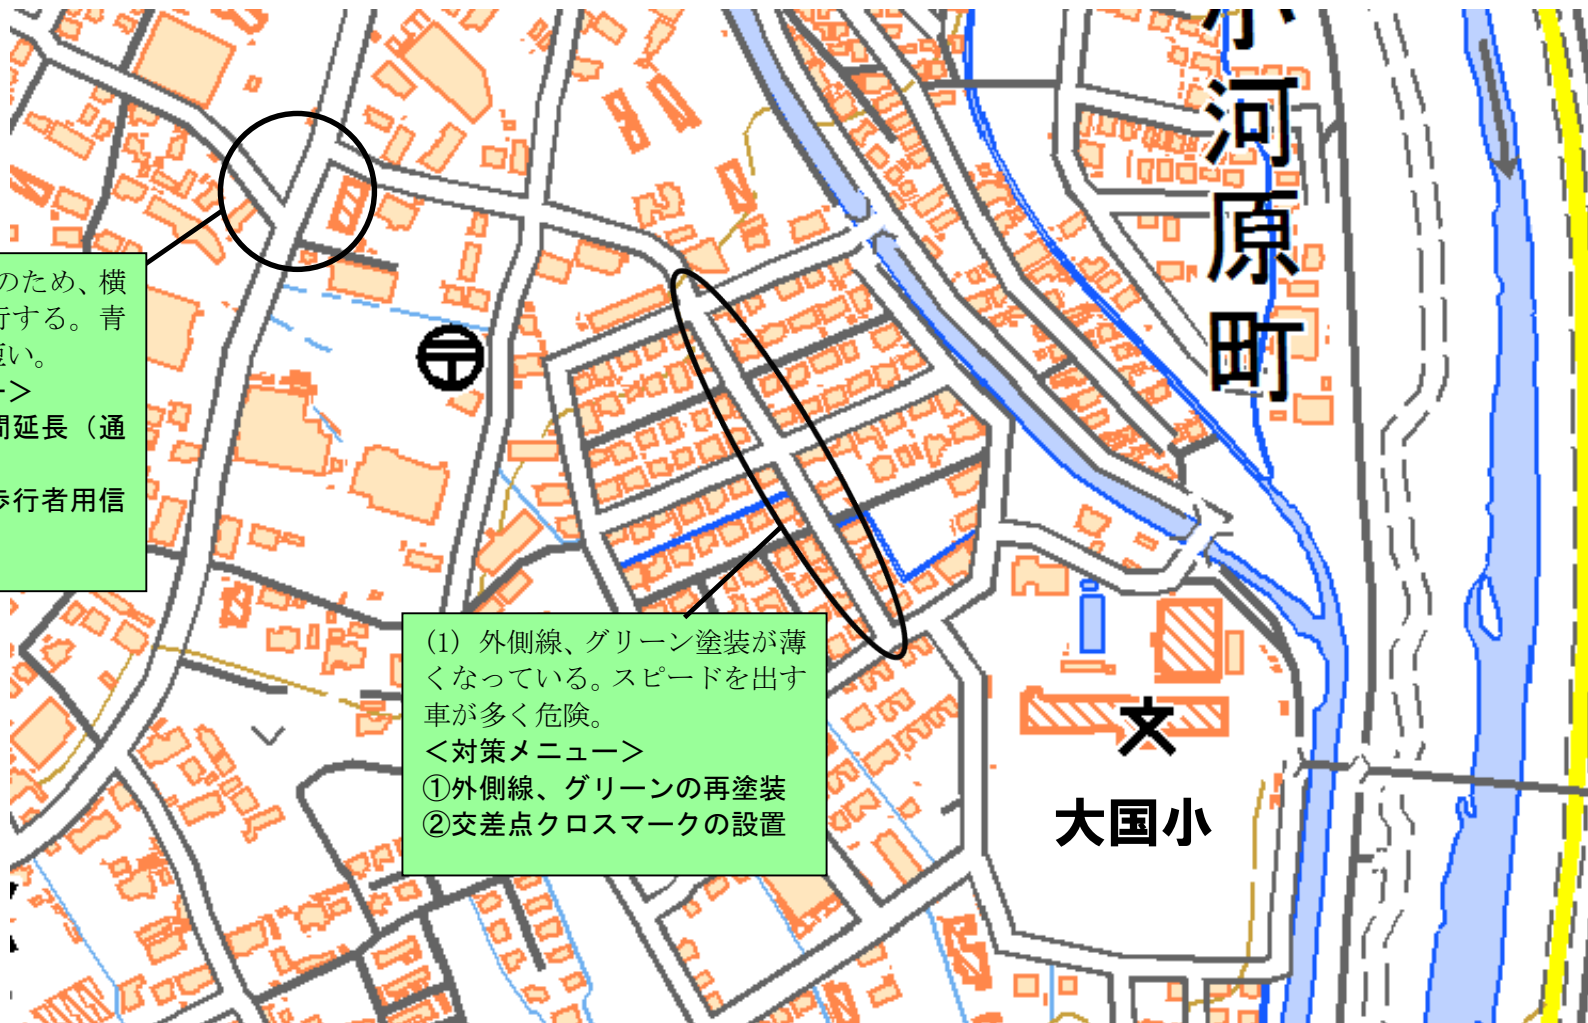
大国小学校

(1) 変則交差点のため、横断中に車が通行する。青信号の時間が短い。

(1) 外側線、グリーン塗装が薄くなっている。スピードを出す車が多く危険。

①青信号の時間延長（通学時間のみ）

②横断歩道、歩行者用信号の設置

①外側線、グリーンの再塗装

②交差点クロスマークの設置

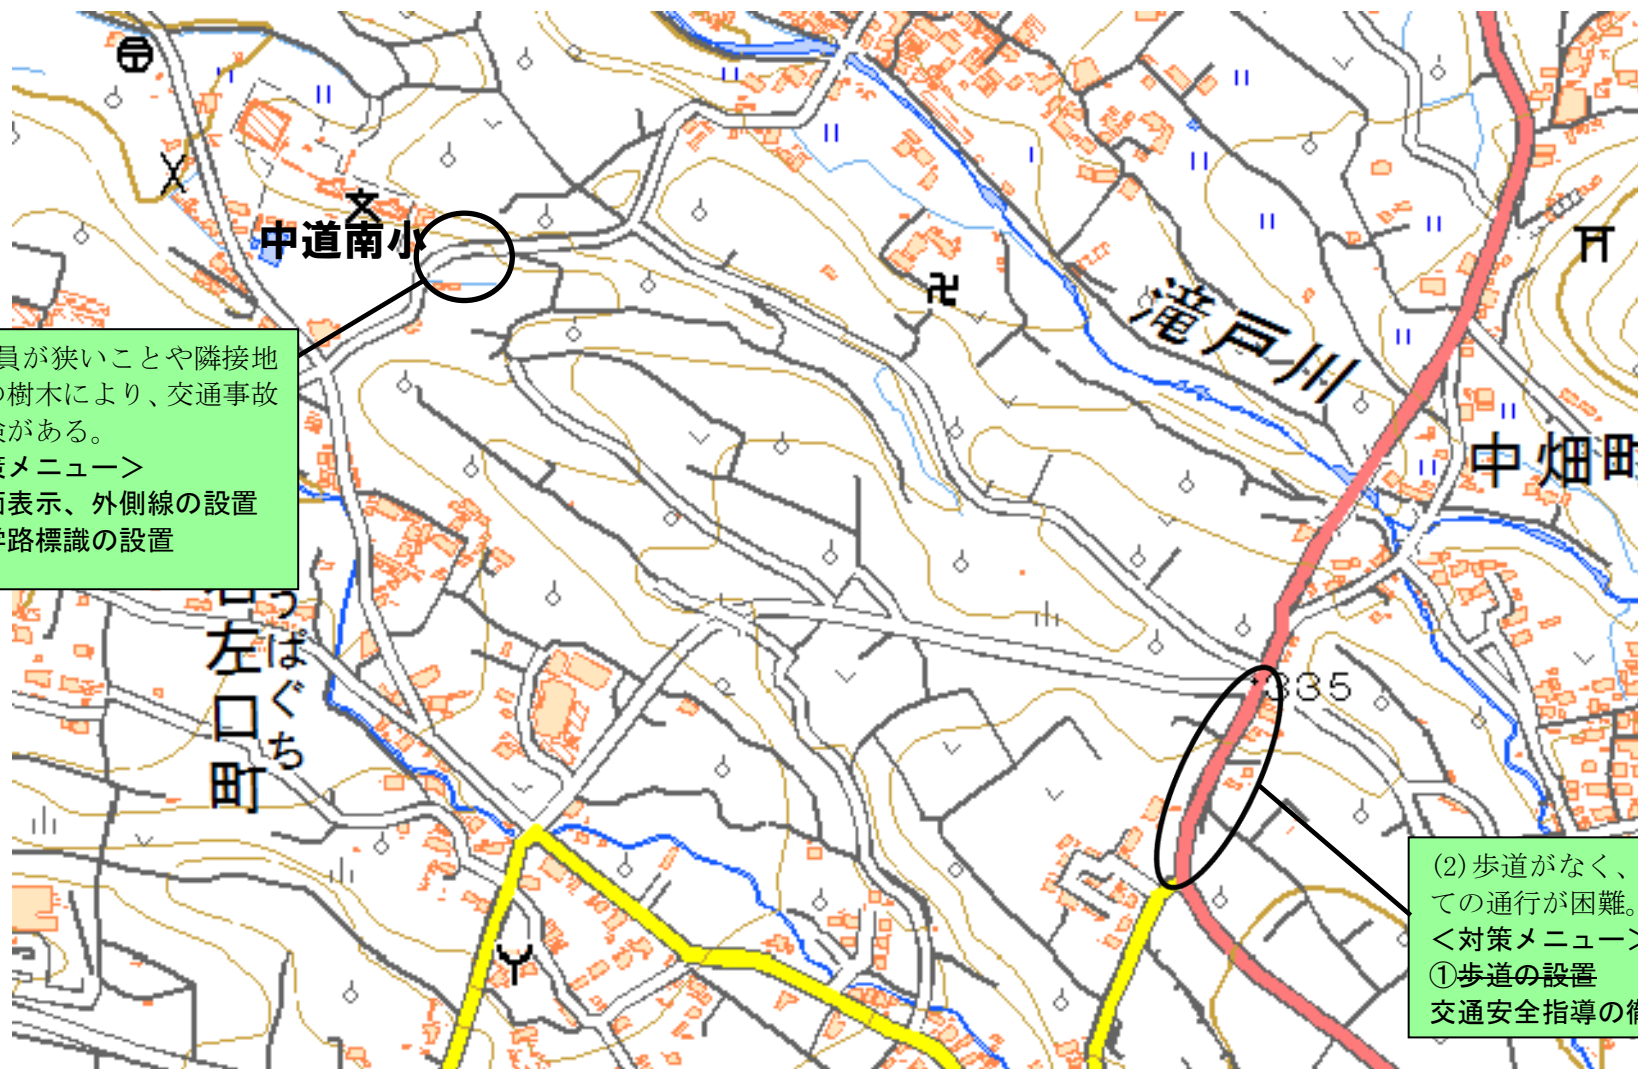
中道南小学校

(1) 幅員が狭いことや隣接地からの樹木により、交通事故の危険がある。
<対策メニュー>
①路面表示、外側線の設置
②通学路標識の設置

(2) 歩道がなく、通学路としての通行が困難。
<対策メニュー>
①歩道の設置
交通安全指導の徹底

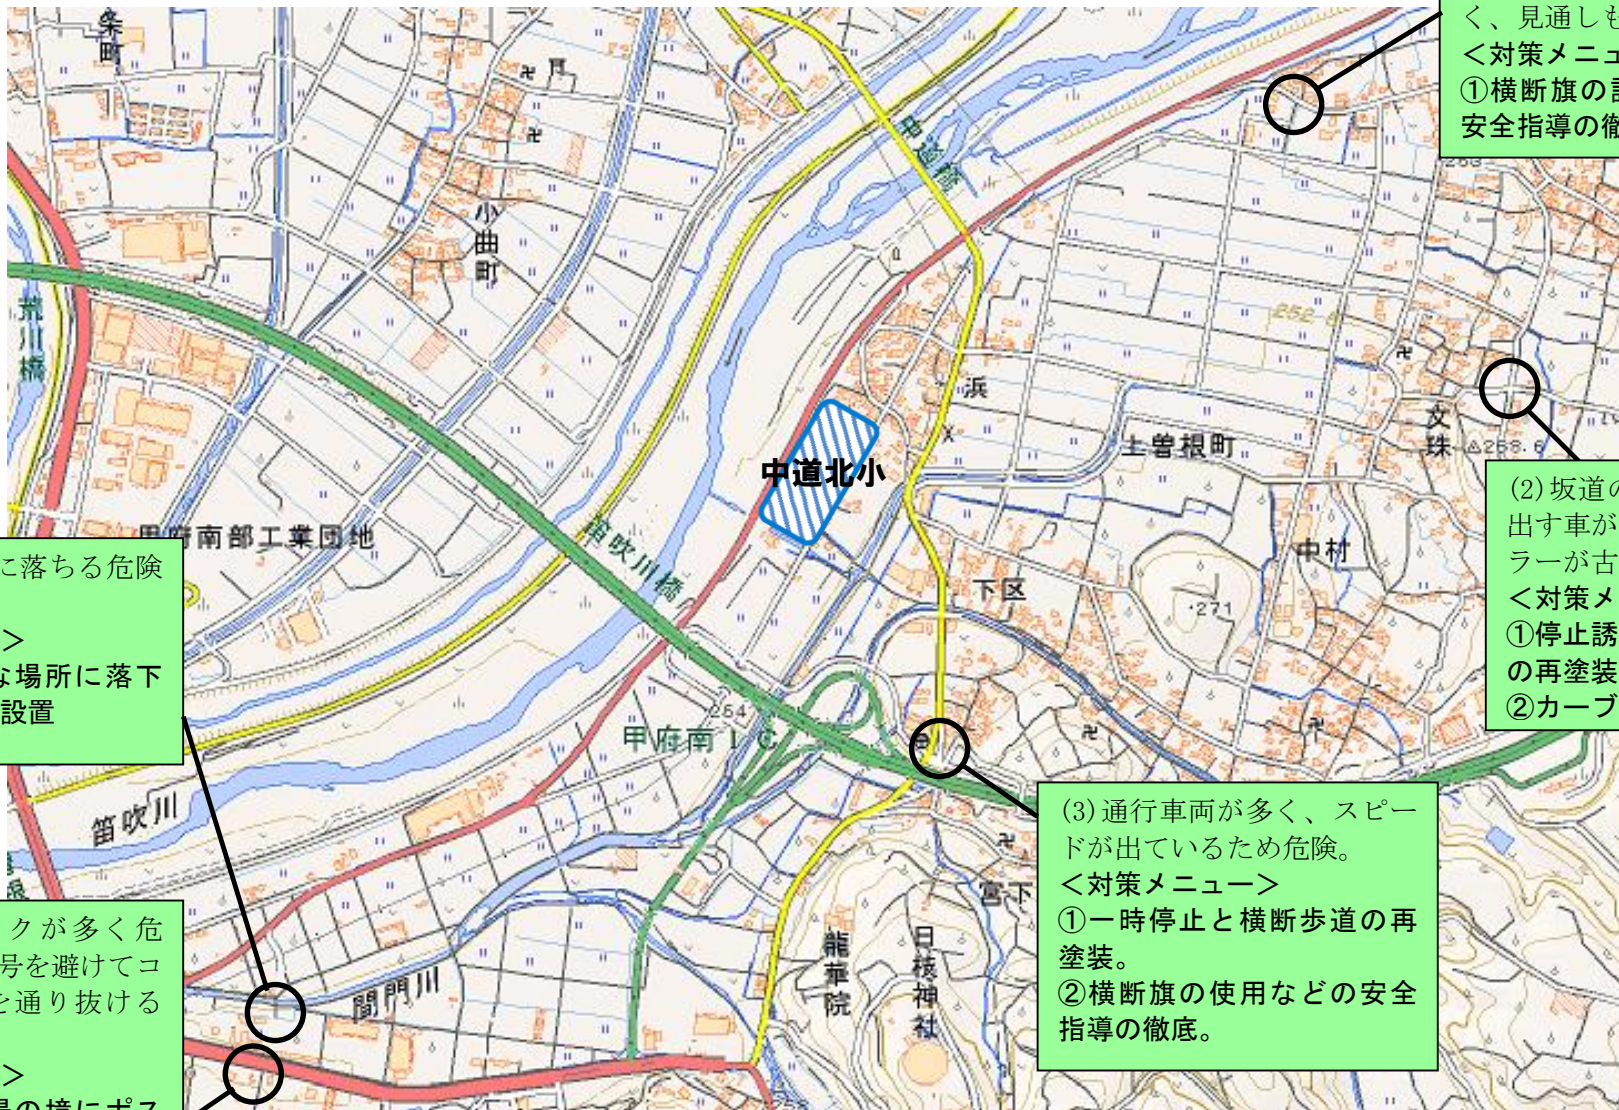
中道北小学校

(1) スピードを出す車が多く、見通しも悪い。
＜対策メニュー＞
①横断旗の設置および交通安全指導の徹底

(2) 坂道の十字路でスピードを出す車がいる。また、カーブミラーが古い。
＜対策メニュー＞
①停止誘導線と「止まれ」文字の再塗装。
②カーブミラーの点検・補修

(3) 通行車両が多く、スピードが出ているため危険。
＜対策メニュー＞
①一時停止と横断歩道の再塗装。
②横断旗の使用などの安全指導の徹底。

(5) 歩道から畑に落ちる危険性がある。
＜対策メニュー＞
①段差の大きな場所に落下防止のポールを設置

(4) 大型トラックが多く危険。また、赤信号を避けてコンビニ駐車場を通り抜ける車がある。
＜対策メニュー＞
①歩道と駐車場の境にポストコーンを設置する。

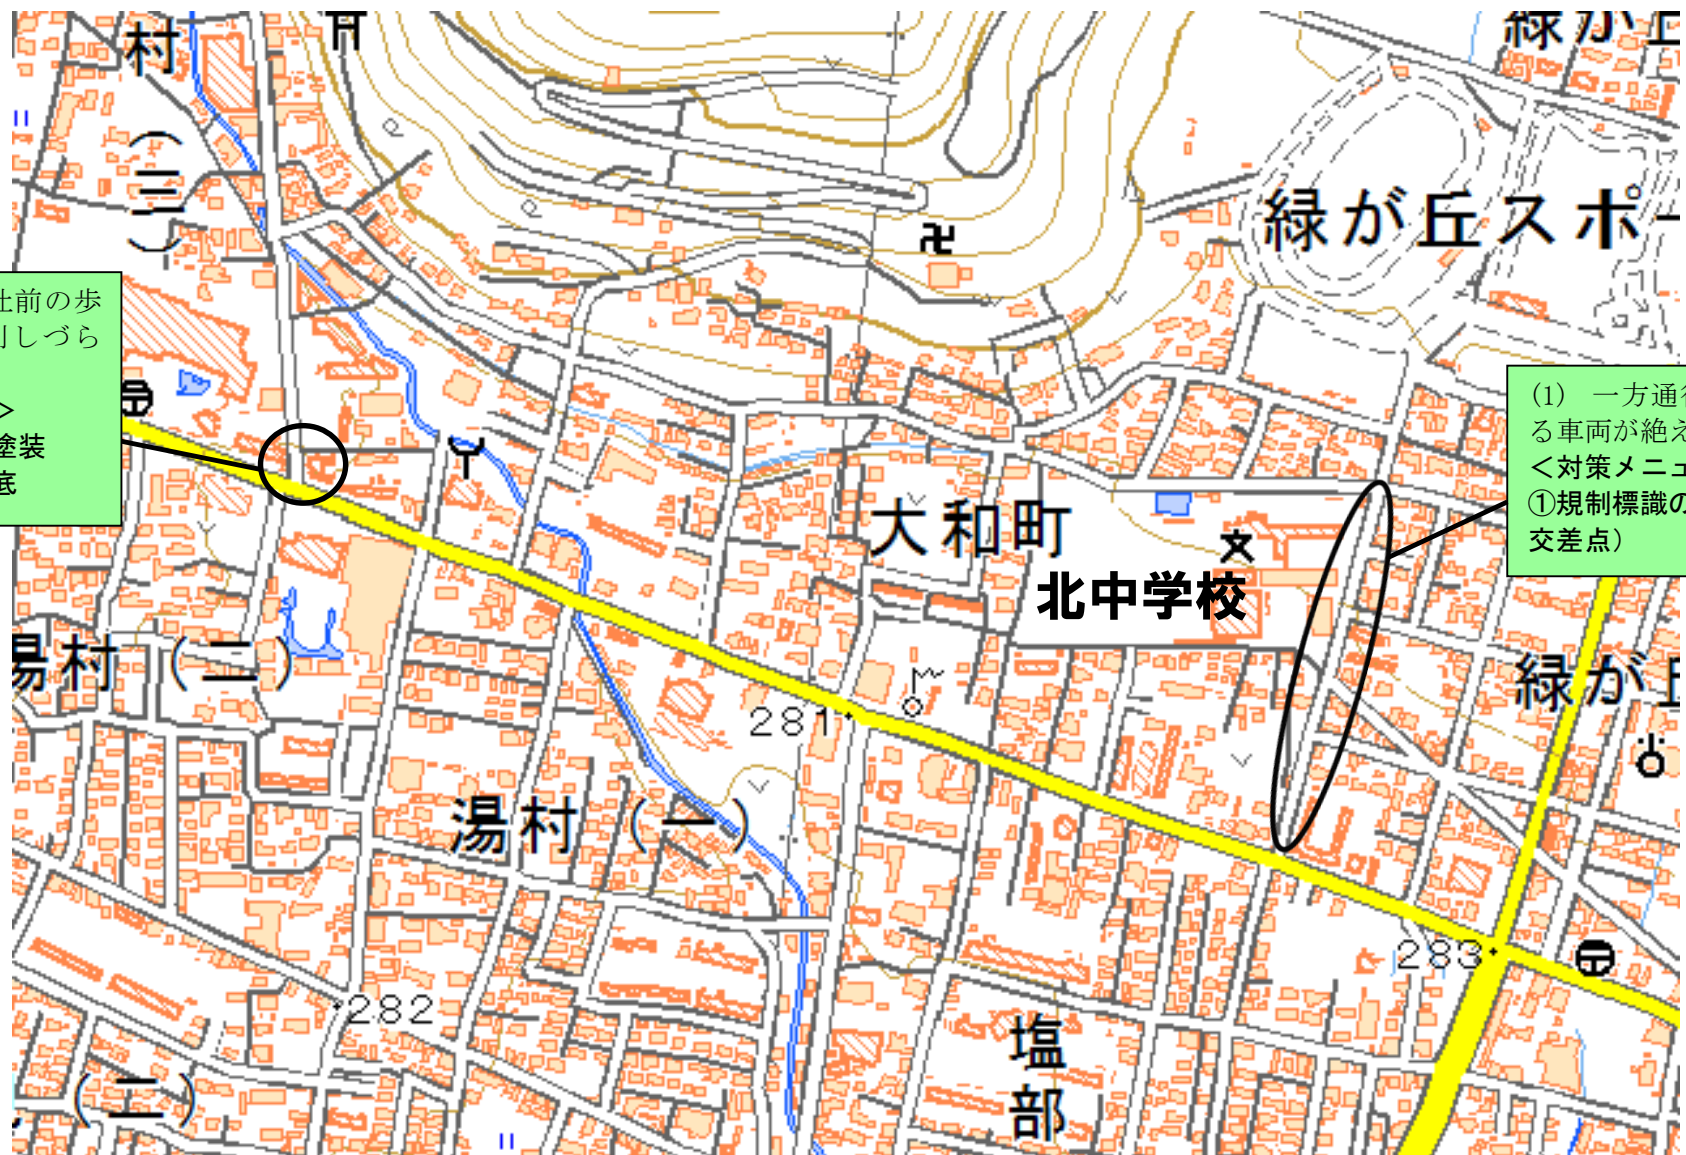
北中学校

(2) タクシー会社前の歩道と車道が区別しづらく危険。
<対策メニュー>
①横断歩道の再塗装
②安全指導の徹底

(1) 一方通行を逆に通行する車両が絶えず危険。
<対策メニュー>
①規制標識の設置(北中入口交差点)
