新紺屋小学校

【平成28年度通学路合同点検 危険箇所 11箇所】

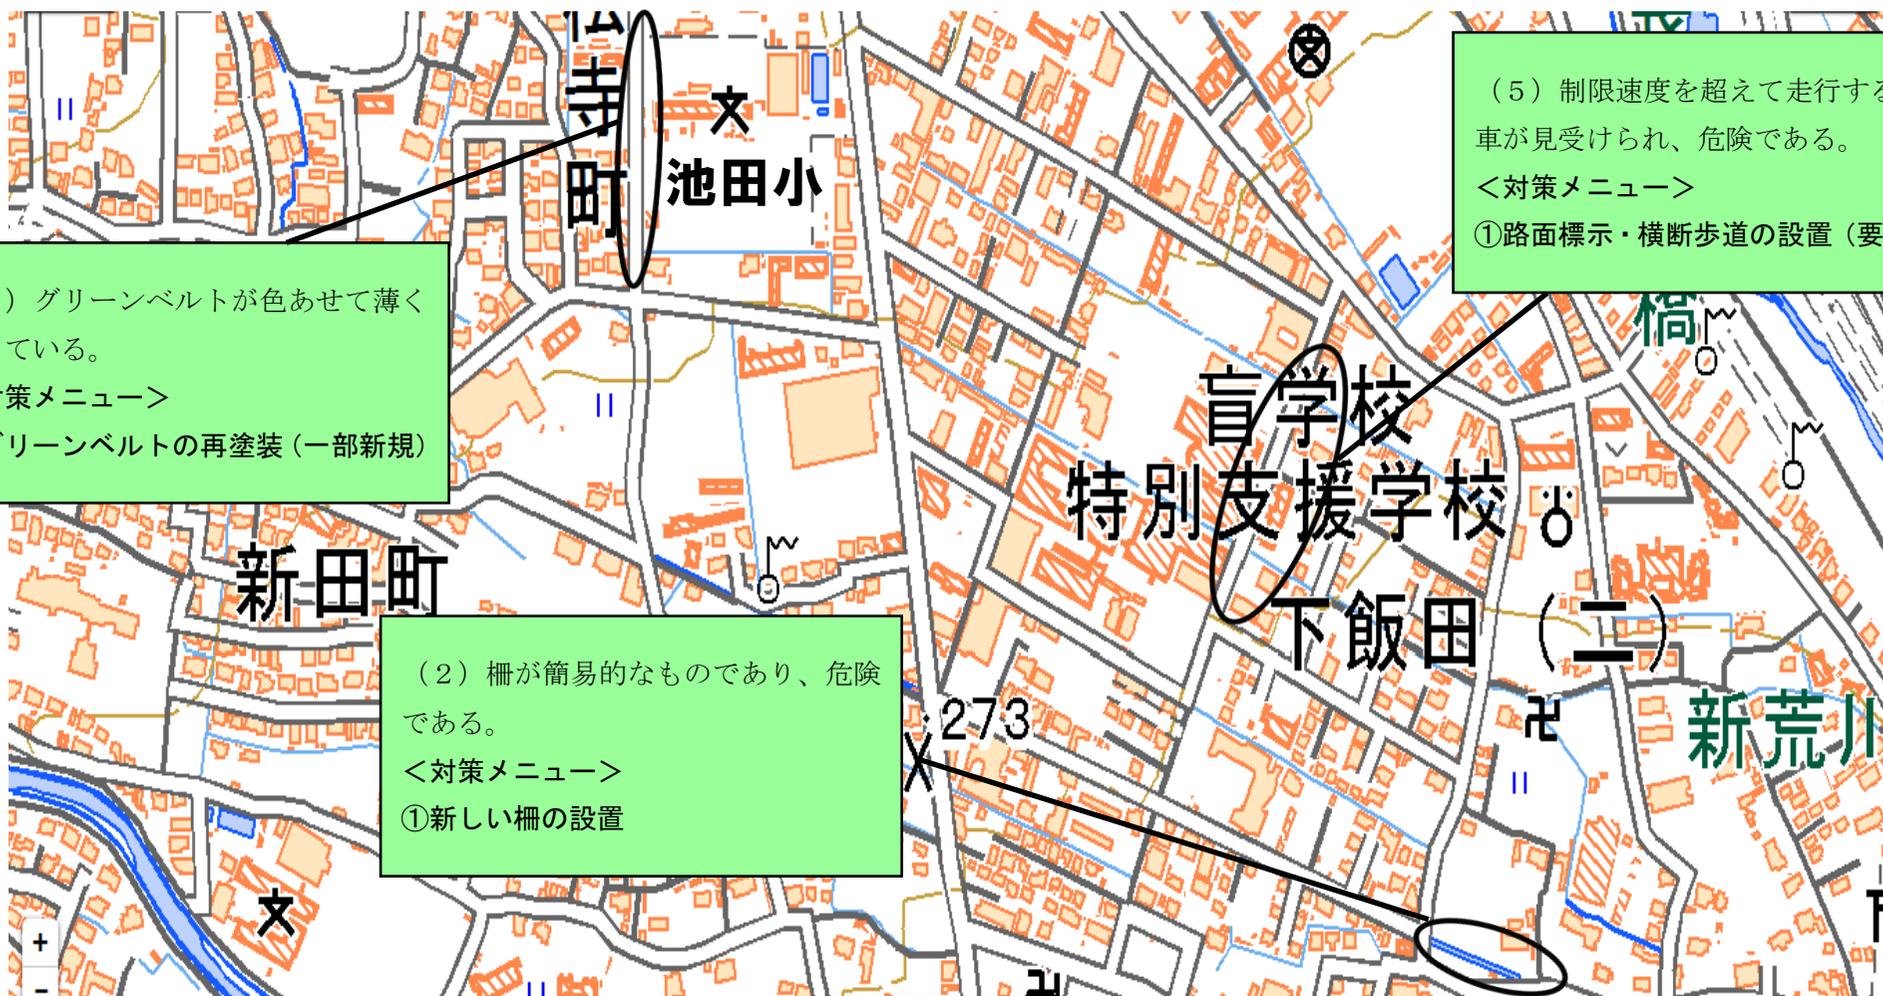
池田小学校

(1) グリーンベルトが色あせて薄くなっている。
<対策メニュー>
①グリーンベルトの再塗装(一部新規)

(2) 柵が簡易的なものであり、危険である。
<対策メニュー>
①新しい柵の設置

(5) 制限速度を超えて走行する自動車が見受けられ、危険である。
<対策メニュー>
①路面標示・横断歩道の設置(要検討)
