# 新紺屋小学校

【平成29年度通学路合同点検 危険箇所 4箇所】

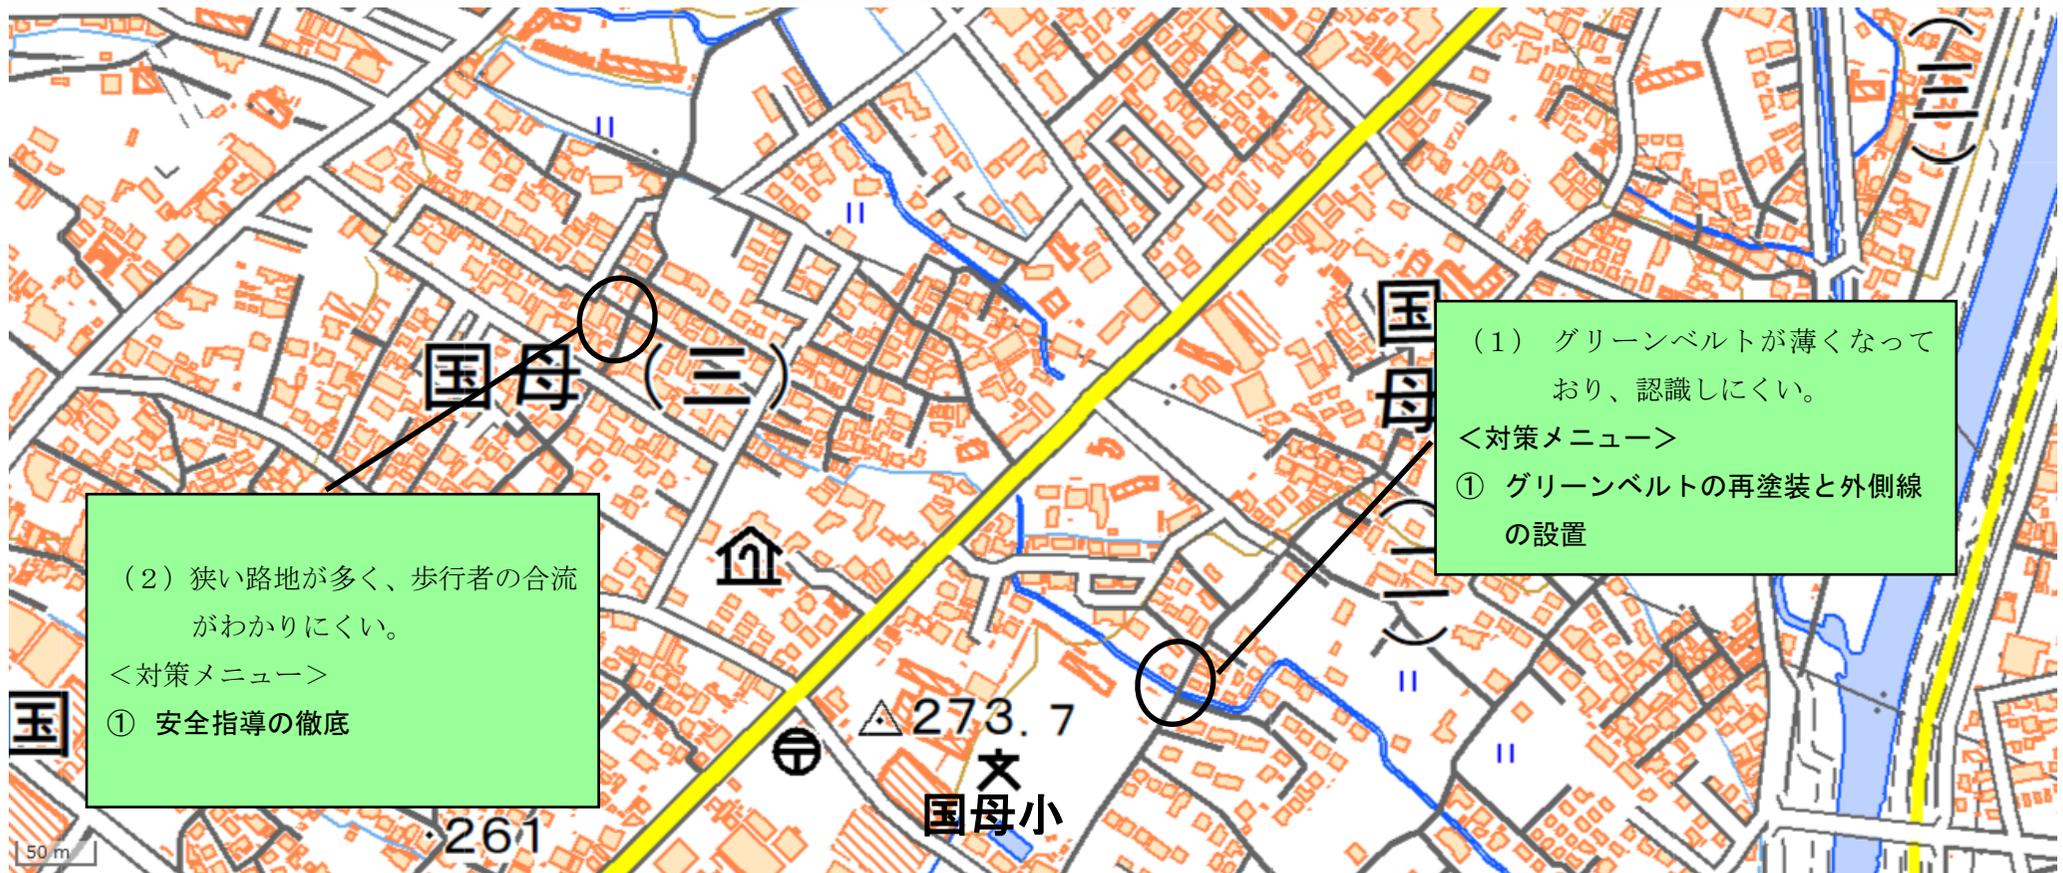
(2) 狭い路地が多く、歩行者の合流がわかりにくい。  
<対策メニュー>  
① 安全指導の徹底

(1) グリーンベルトが薄くなっており、認識しにくい。  
<対策メニュー>  
① グリーンベルトの再塗装と外側線の設置

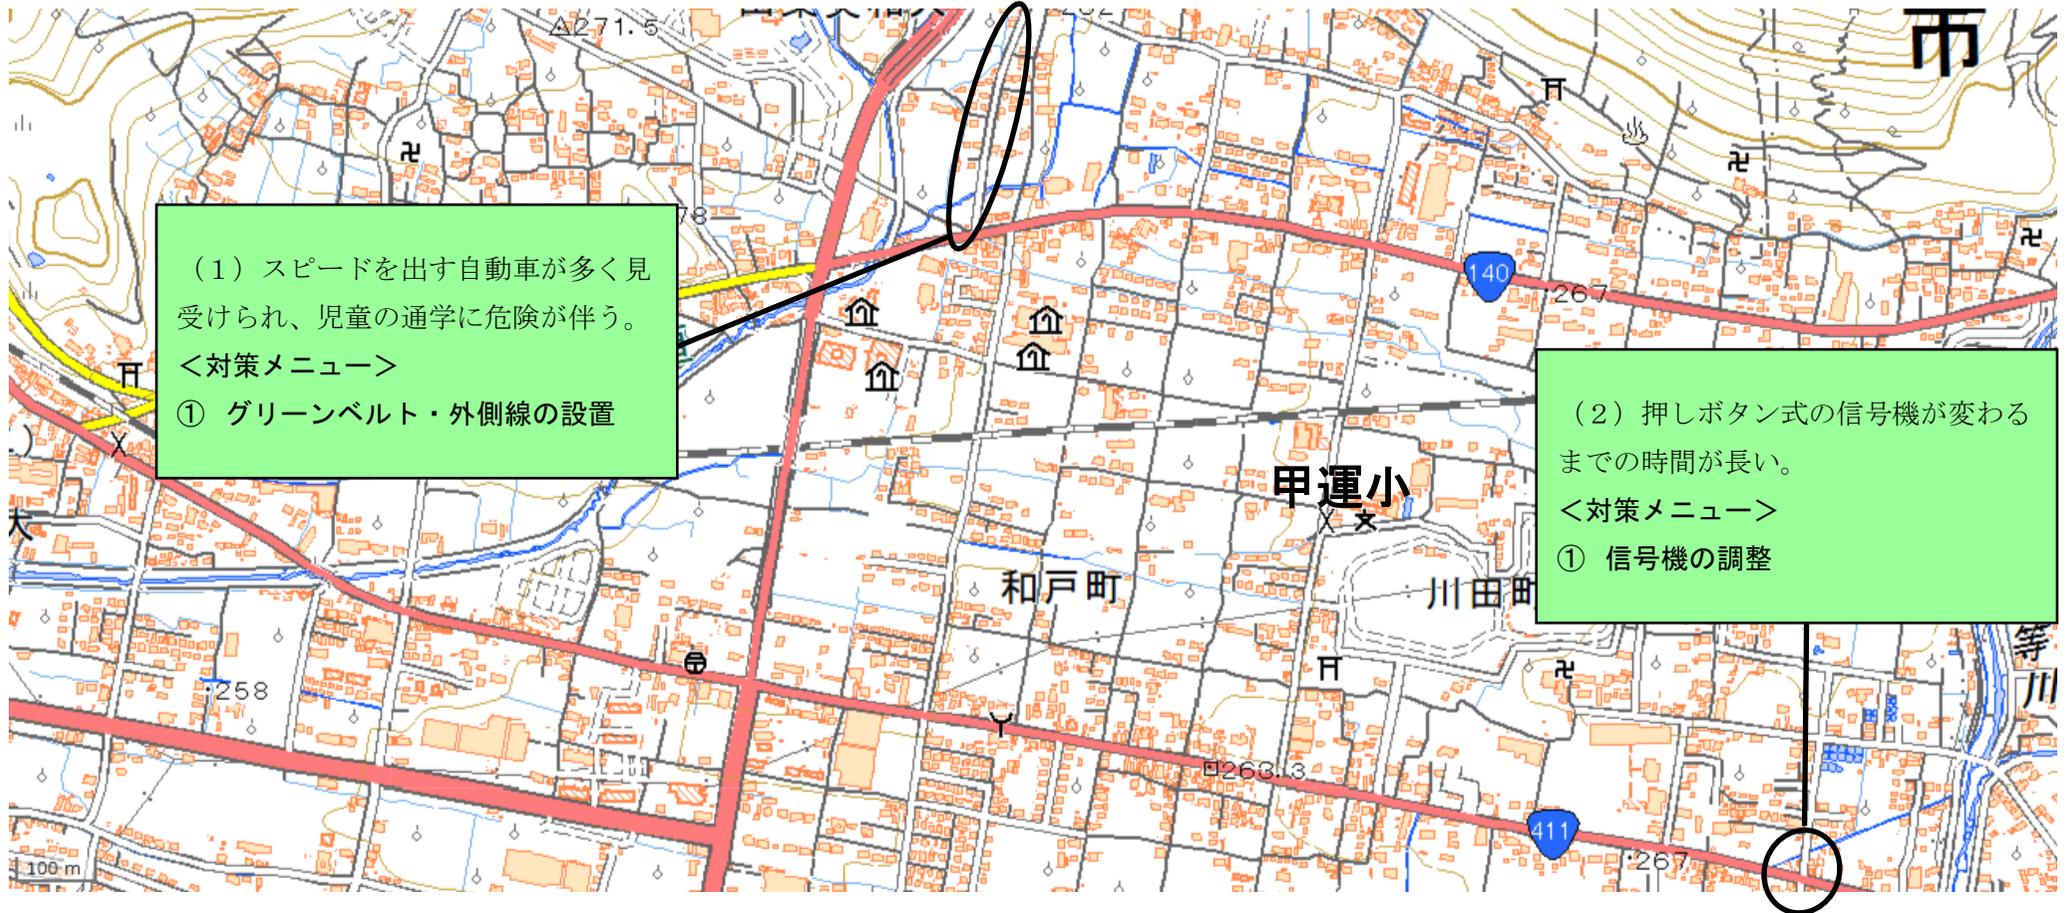
(1) スピードを出す自動車が多く見受けられ、児童の通学に危険が伴う。  
<対策メニュー>  
① グリーンベルト・外側線の設置

(2) 押しボタン式の信号機が変わるまでの時間が長い。  
<対策メニュー>  
① 信号機の調整

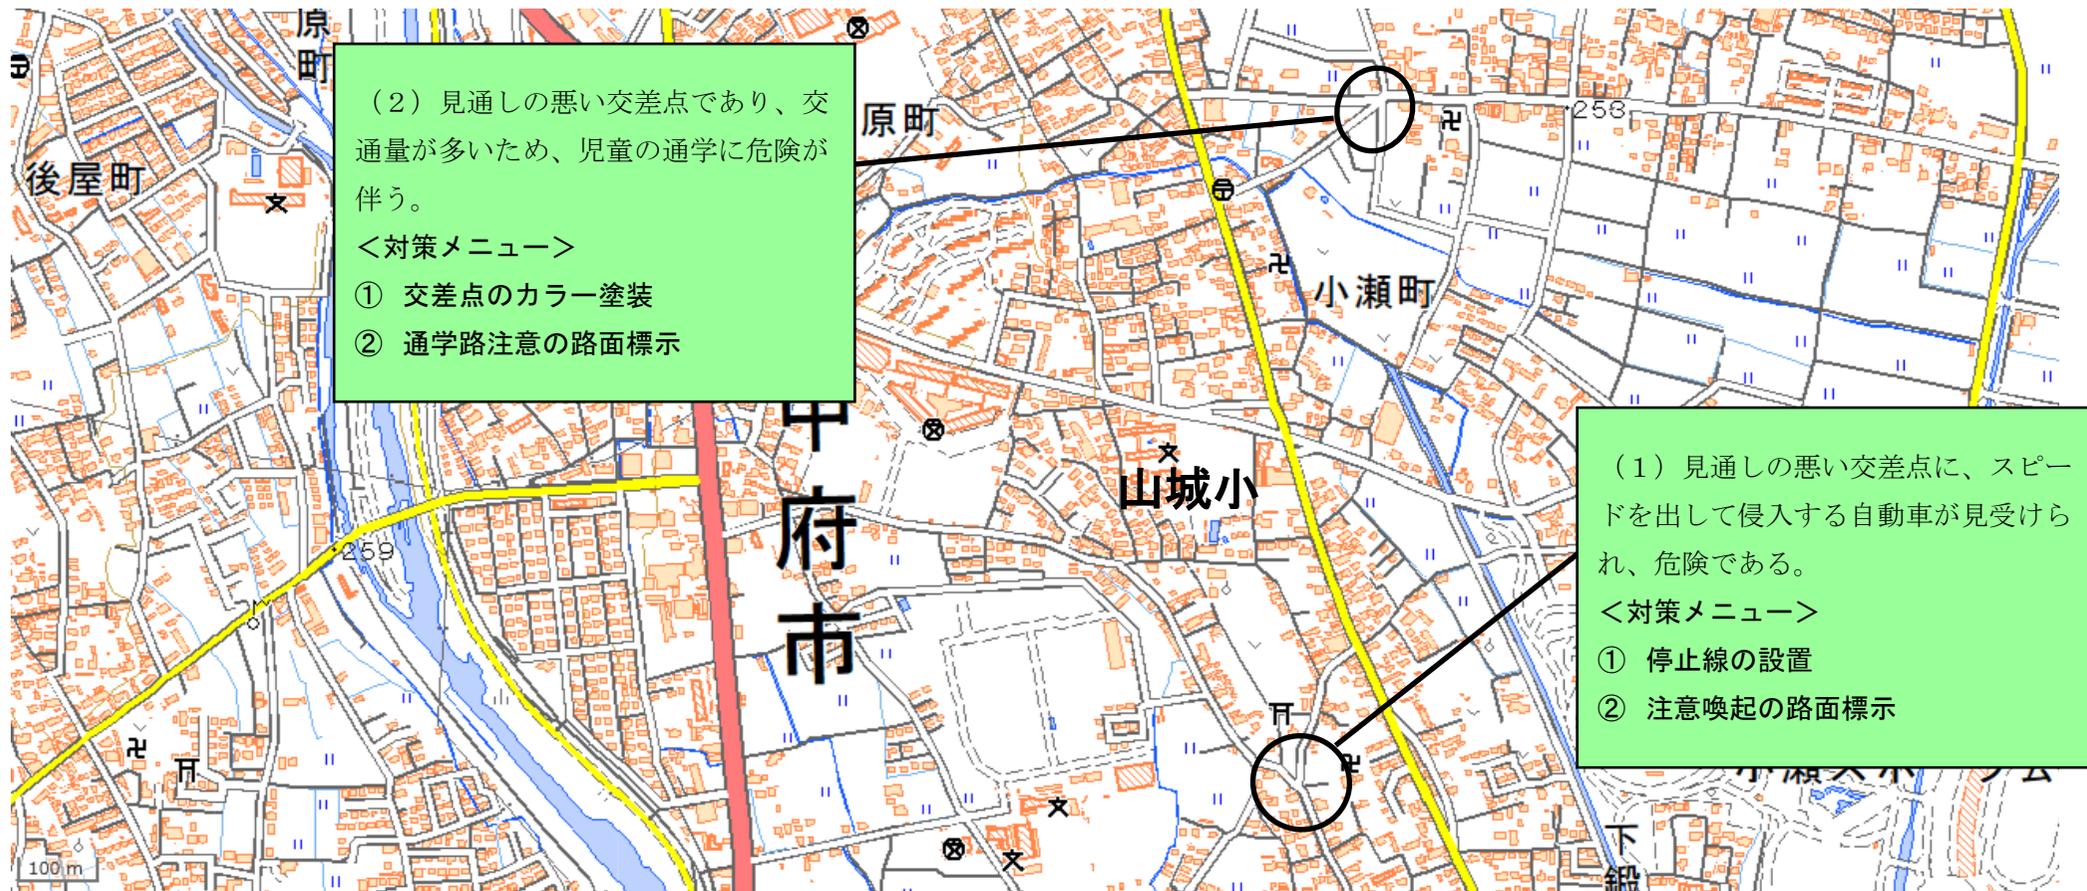
(2) 見通しの悪い交差点であり、交通量が多いため、児童の通学に危険が伴う。  
<対策メニュー>  
① 交差点のカラー塗装  
② 通学路注意の路面標示

(1) 見通しの悪い交差点に、スピードを出して侵入する自動車が見受けられ、危険である。  
<対策メニュー>  
① 停止線の設置  
② 注意喚起の路面標示

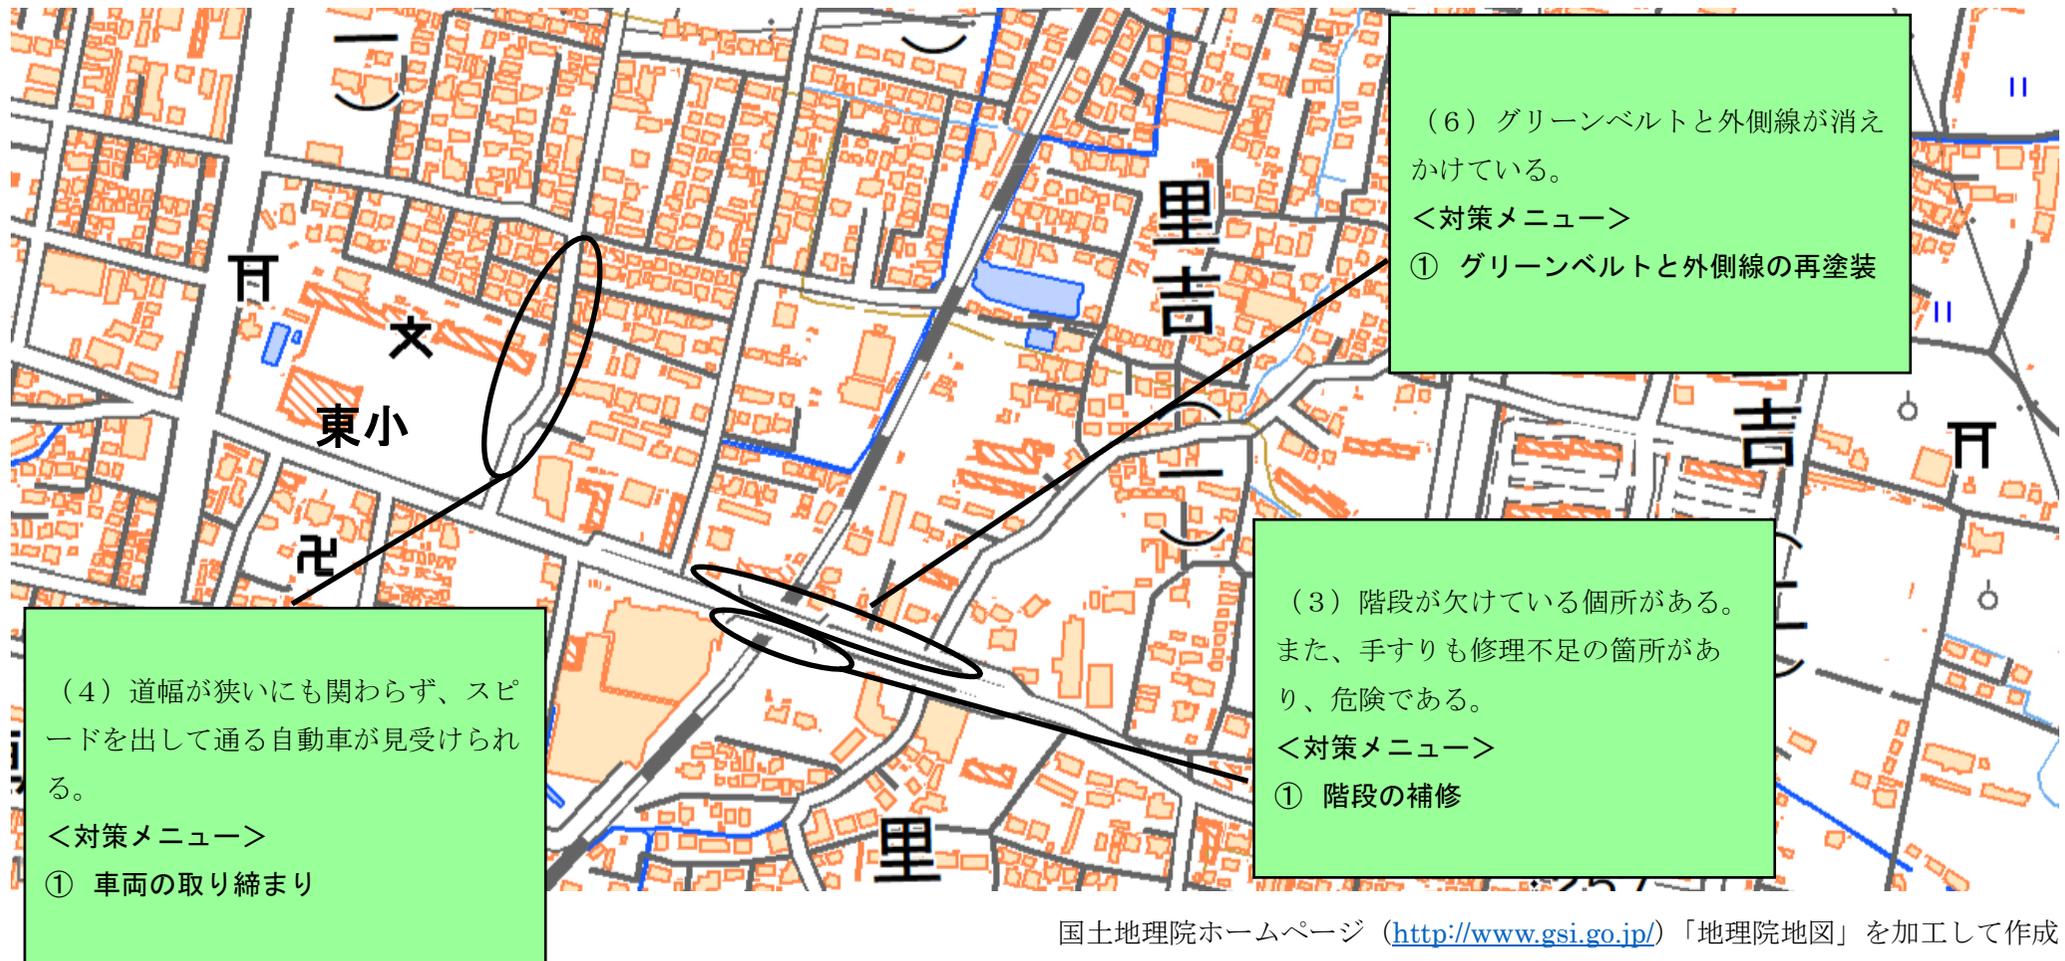
(4) 道幅が狭いにも関わらず、スピードを出して通る自動車が見受けられる。

(6) グリーンベルトと外側線が消えかけている。

(3) 階段が欠けている箇所がある。また、手すりも修理不足の箇所があり、危険である。

- ① 車両の取り締まり

- ① グリーンベルトと外側線の再塗装

- ① 階段の補修

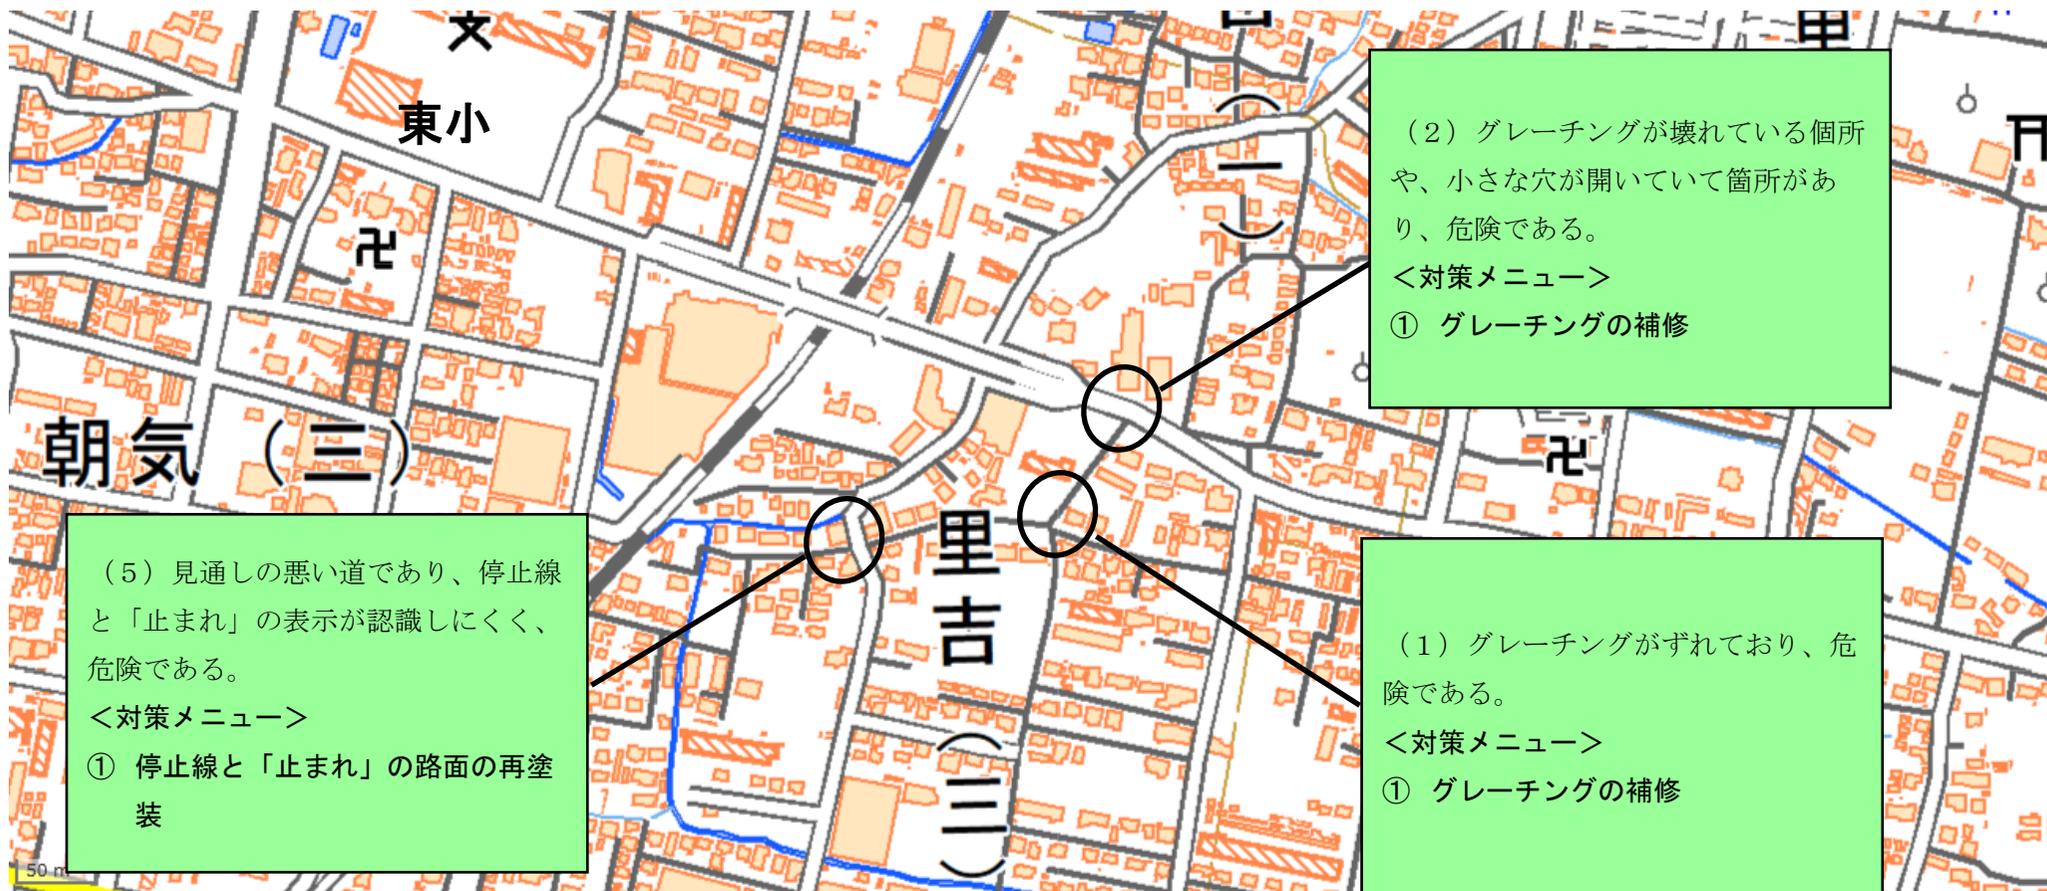
(5) 見通しの悪い道であり、停止線と「止まれ」の表示が認識しにくく、危険である。  
<対策メニュー>  
① 停止線と「止まれ」の路面の再塗装

(2) グレーチングが壊れている個所や、小さな穴が開いていて箇所があり、危険である。  
<対策メニュー>  
① グレーチングの補修

(1) グレーチングがずれており、危険である。  
<対策メニュー>  
① グレーチングの補修

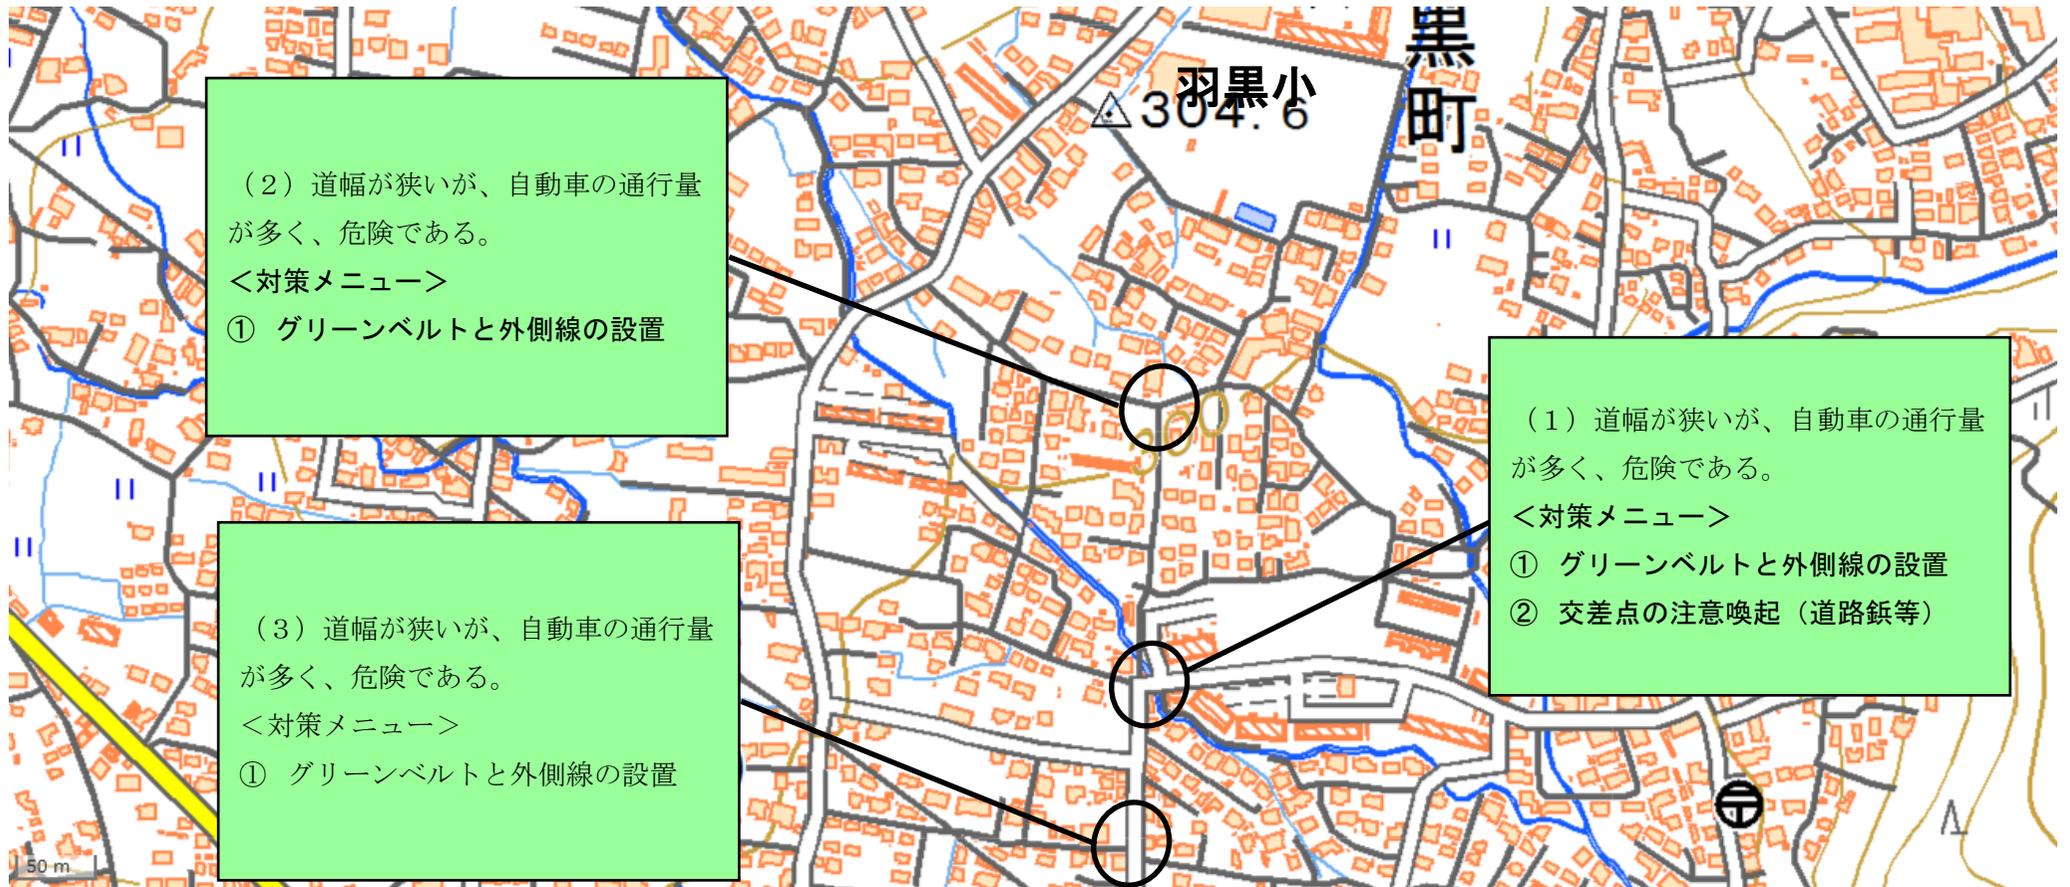
(2) 道幅が狭いが、自動車の通行量が多く、危険である。

(3) 道幅が狭いが、自動車の通行量が多く、危険である。

(1) 道幅が狭いが、自動車の通行量が多く、危険である。

- ① グリーンベルトと外側線の設置

- ① グリーンベルトと外側線の設置
- ② 交差点の注意喚起（道路鋏等）

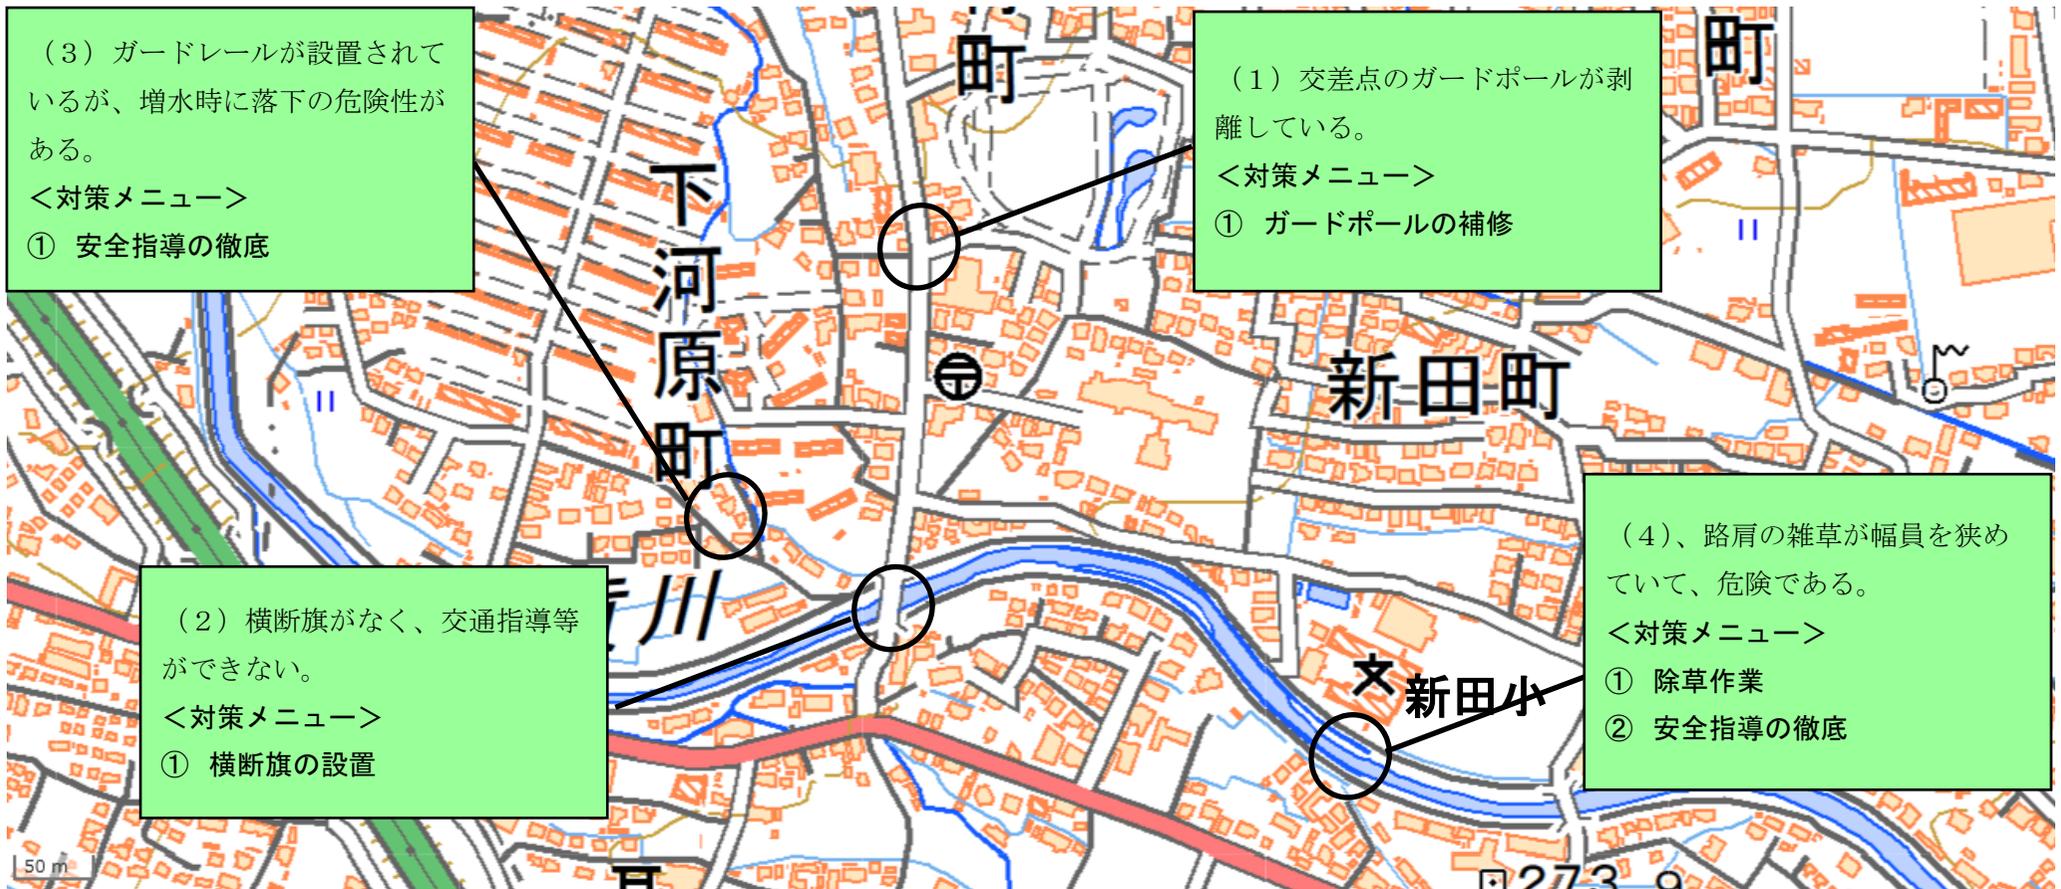
(3) ガードレールが設置されているが、増水時に落下の危険性がある。

(1) 交差点のガードポールが剥離している。

(2) 横断旗がなく、交通指導等ができない。

(4)、路肩の雑草が幅員を狭めていて、危険である。

- ① 安全指導の徹底

- ① ガードポールの補修

- ① 横断旗の設置

- ① 除草作業
- ② 安全指導の徹底
