【平成30年度通学路合同点検 危険箇所 2箇所】

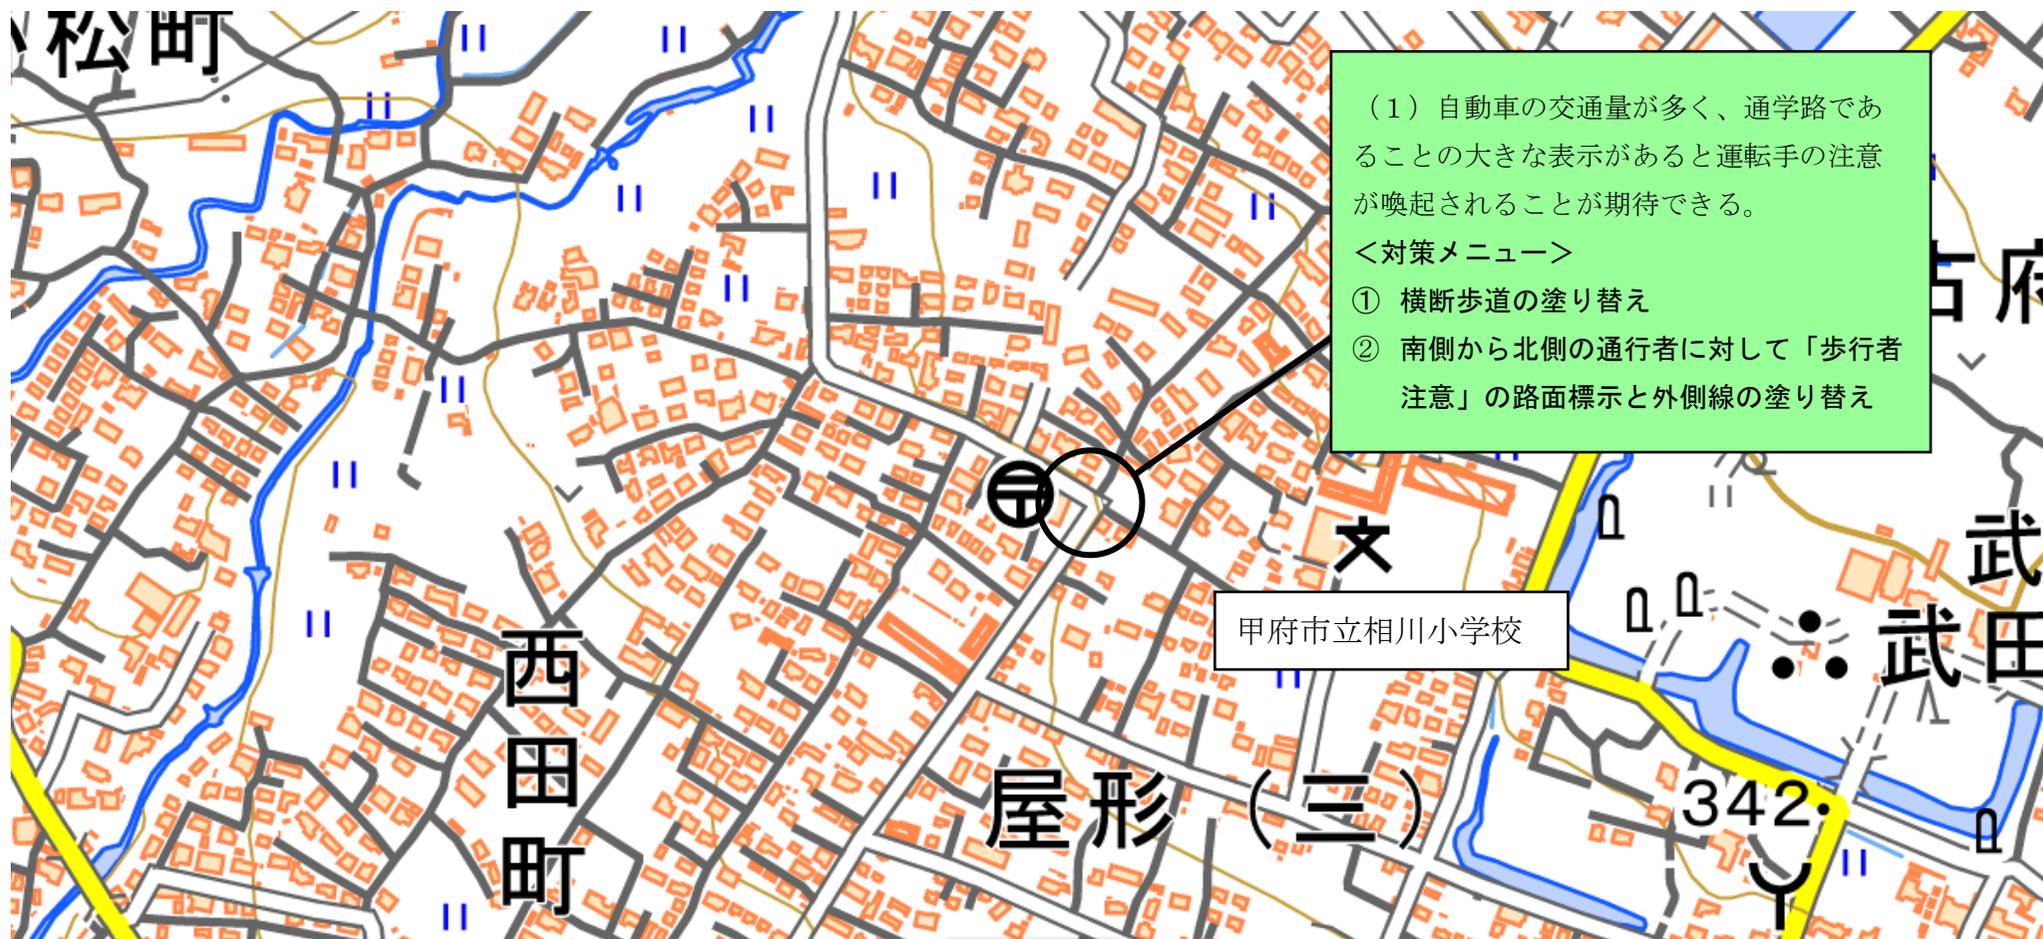
(1) 自動車の交通量が多く、通学路であることの大きな表示があると運転手の注意が喚起されることが期待できる。

<対策メニュー>

- ① 横断歩道の塗り替え
- ② 南側から北側の通行者に対して「歩行者注意」の路面標示と外側線の塗り替え

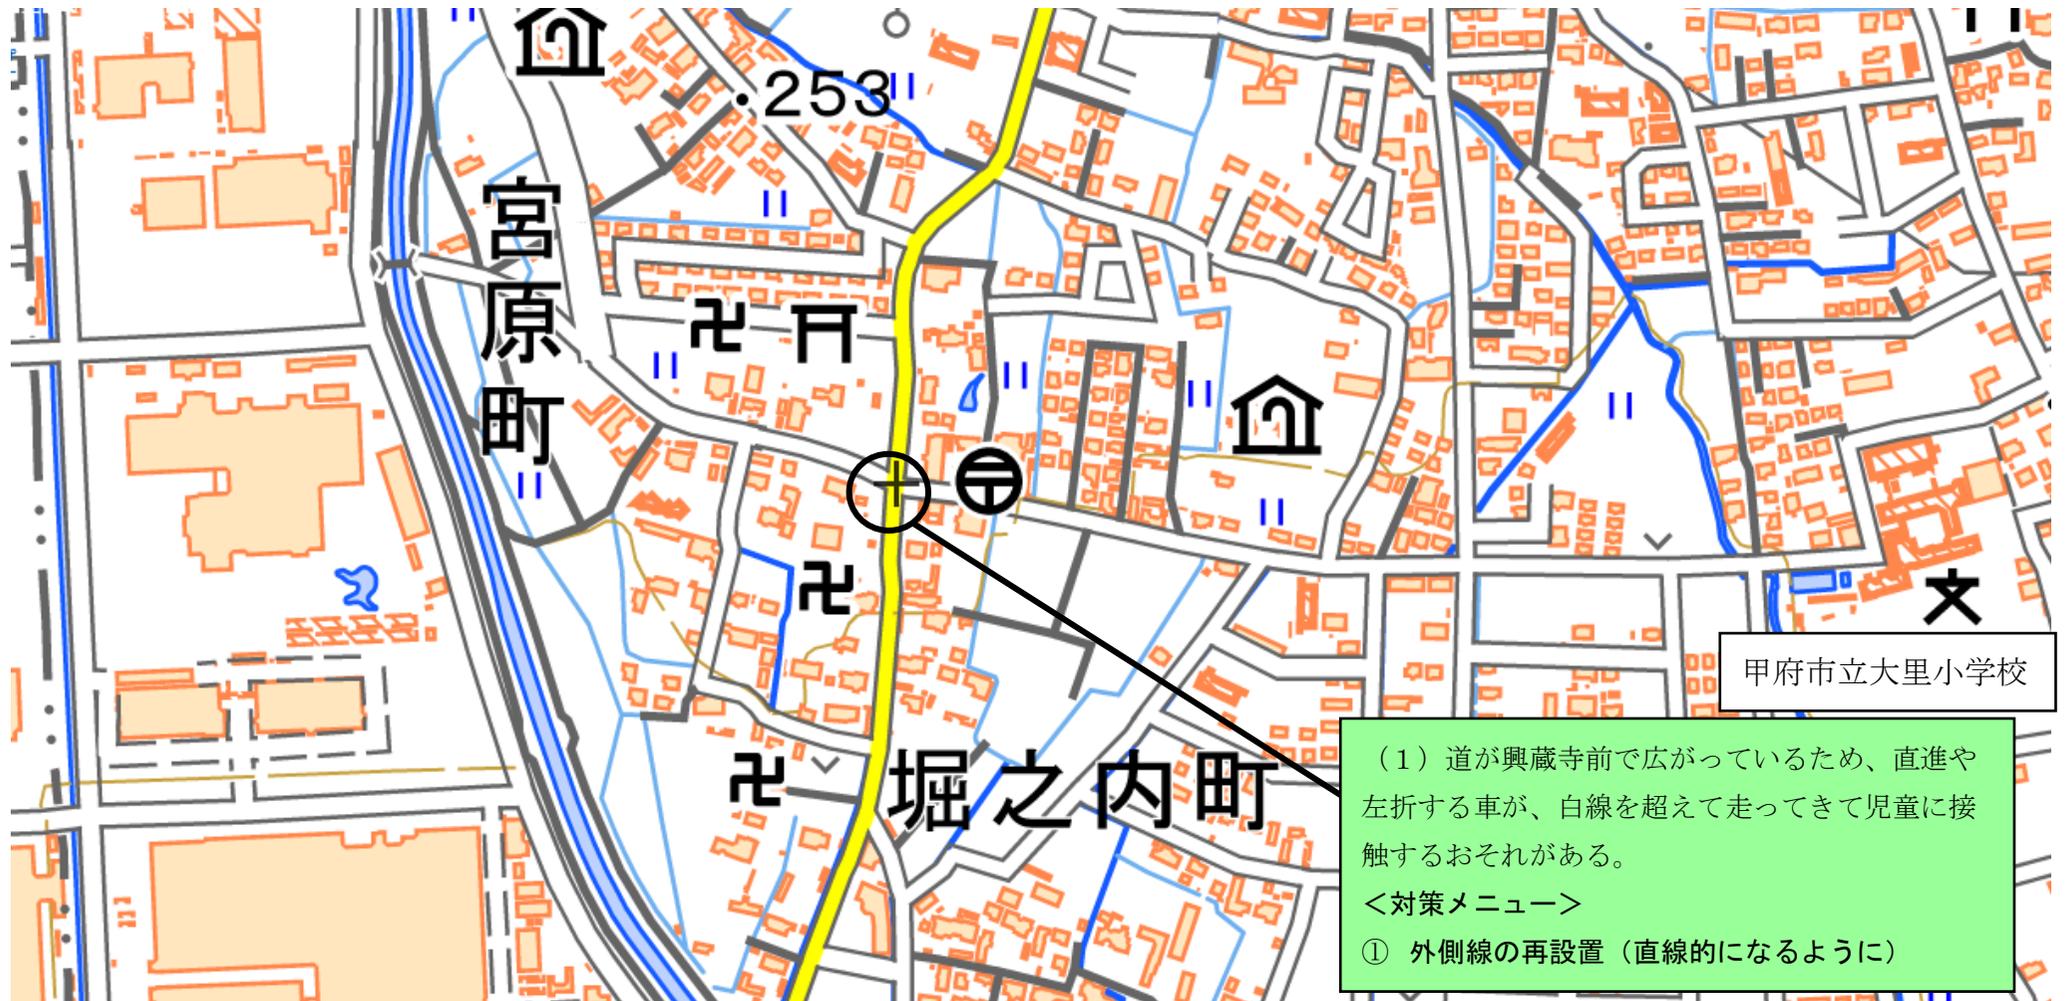
(1) 道が興蔵寺前で広がっているため、直進や左折する車が、白線を超えて走ってきて児童に接触するおそれがある。

<対策メニュー>

- ① 外側線の再設置 (直線的になるように)

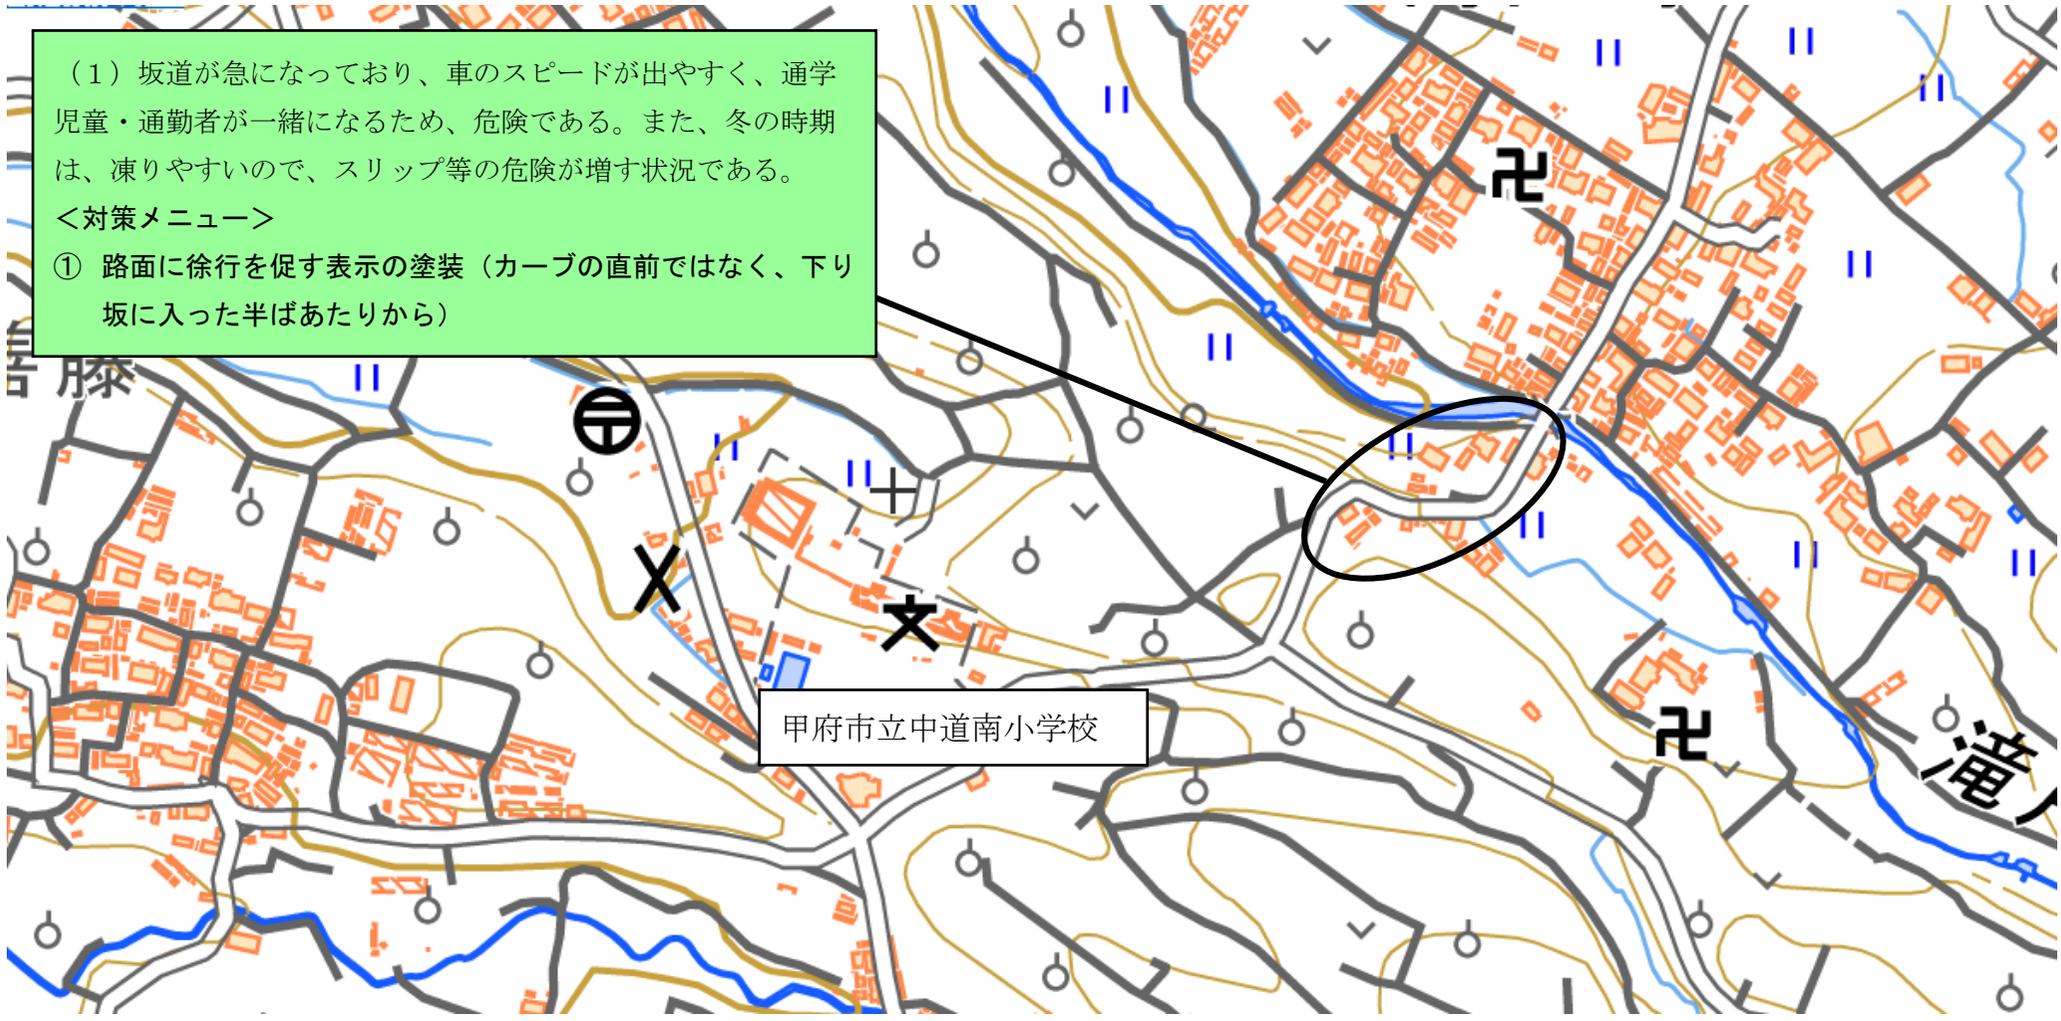
(1) 坂道が急になっており、車のスピードが出やすく、通学児童・通勤者が一緒になるため、危険である。また、冬の時期は、凍りやすいので、スリップ等の危険が増す状況である。

<対策メニュー>

- ① 路面に徐行を促す表示の塗装（カーブの直前ではなく、下り坂に入った半ばあたりから）
