# 新紺屋小学校

【平成31年度通学路合同点検 危険箇所 2箇所】

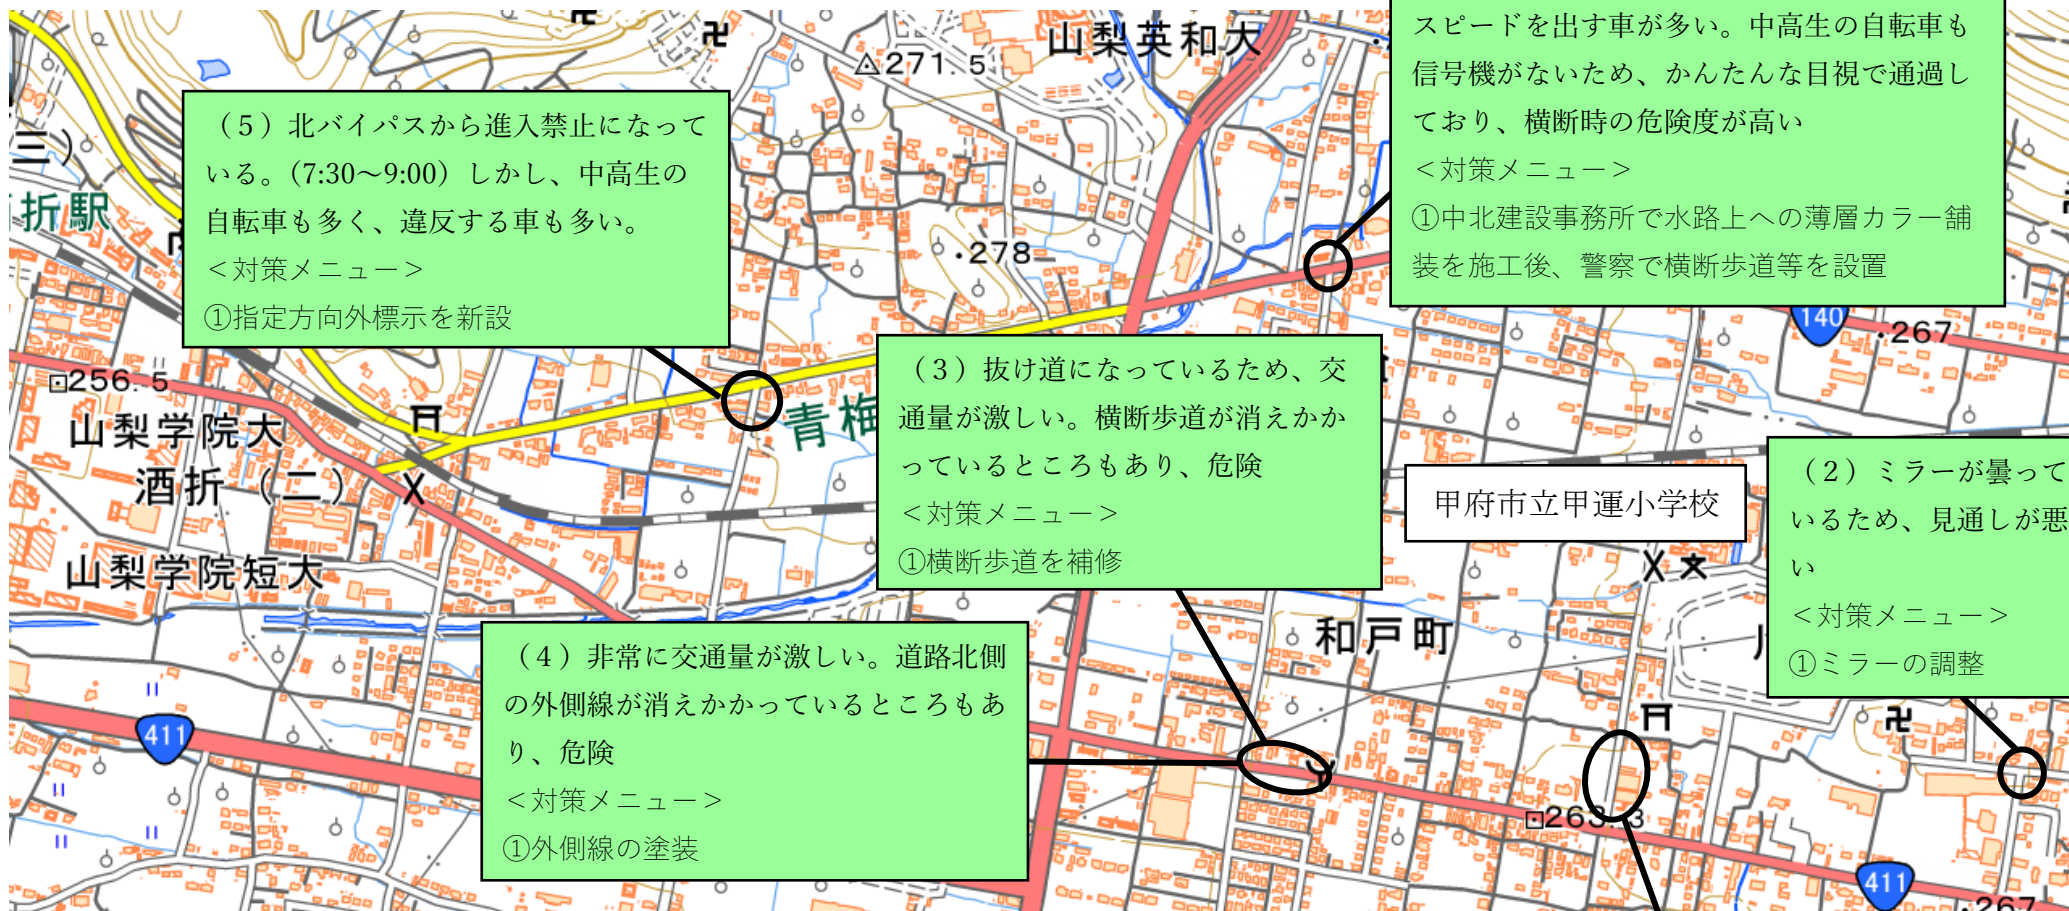
## 【平成31年度通学路合同点検 危険箇所 6箇所】

(5) 北バイパスから進入禁止になっている。(7:30~9:00)しかし、中高生の自転車も多く、違反する車も多い。  
<対策メニュー>  
①指定方向外標示を新設

(3) 抜け道になっているため、交通量が激しい。横断歩道が消えかかっているところもあり、危険  
<対策メニュー>  
①横断歩道を補修

(4) 非常に交通量が激しい。道路北側の外側線が消えかかっているところもあり、危険  
<対策メニュー>  
①外側線の塗装

(1) 抜け道になっており、交通量が多く、スピードを出す車が多い。中高生の自転車も信号機がないため、かんたんな目視で通過しており、横断時の危険度が高い  
<対策メニュー>  
①中北建設事務所で水路上への薄層カラー舗装を施工後、警察で横断歩道等を設置

(2) ミラーが曇っているため、見通しが悪い  
<対策メニュー>  
①ミラーの調整

(6) グリーンベルトが薄くなっている。交通量も激しく、危険  
<対策メニュー>  
①グリーンベルトの再塗装

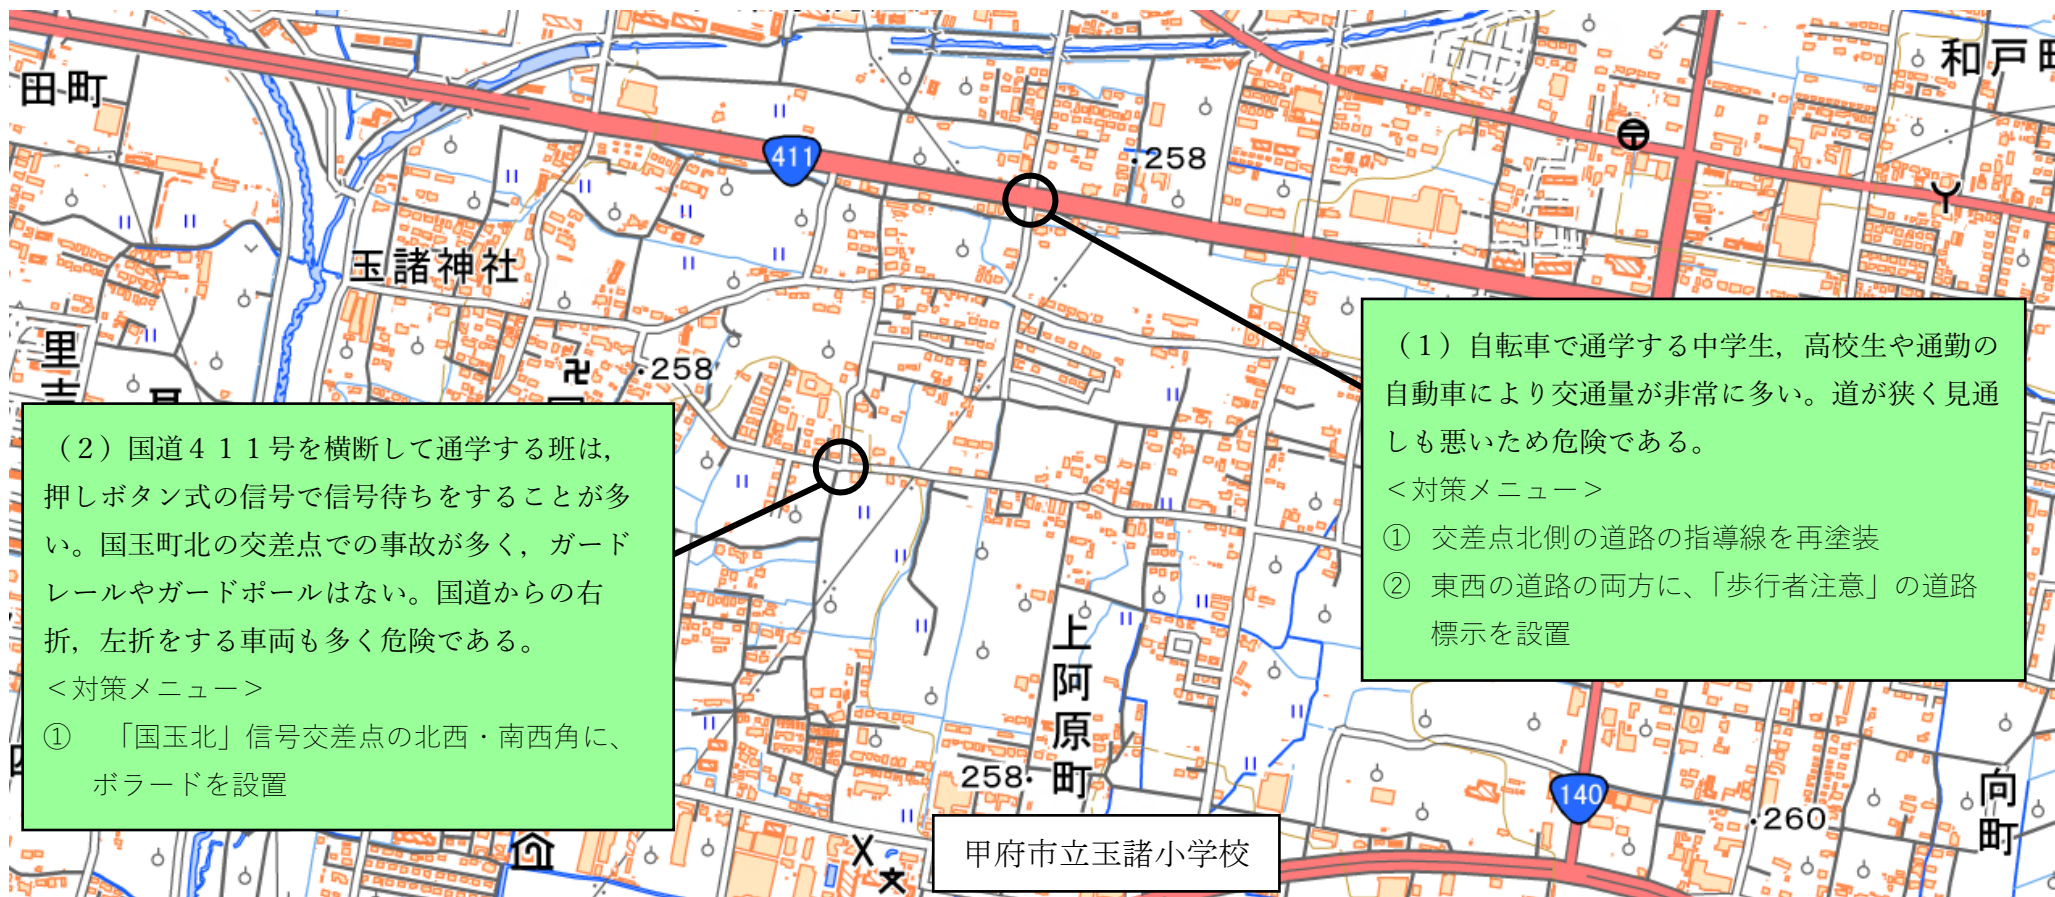
【平成31年度通学路合同点検 危険箇所 2箇所】

(2) 国道411号を横断して通学する班は、押しボタン式の信号で信号待ちをすることが多い。国玉町北の交差点での事故が多く、ガードレールやガードポールはない。国道からの右折、左折をする車両も多く危険である。

(1) 自転車で通学する中学生、高校生や通勤の自動車により交通量が非常に多い。道が狭く見通しも悪いため危険である。

<対策メニュー>

- ① 「国玉北」信号交差点の北西・南西角に、ポラードを設置

- ① 交差点北側の道路の指導線を再塗装
- ② 東西の道路の両方に、「歩行者注意」の道路標示を設置
