【令和2年度通学路合同点検 危険箇所 4箇所】

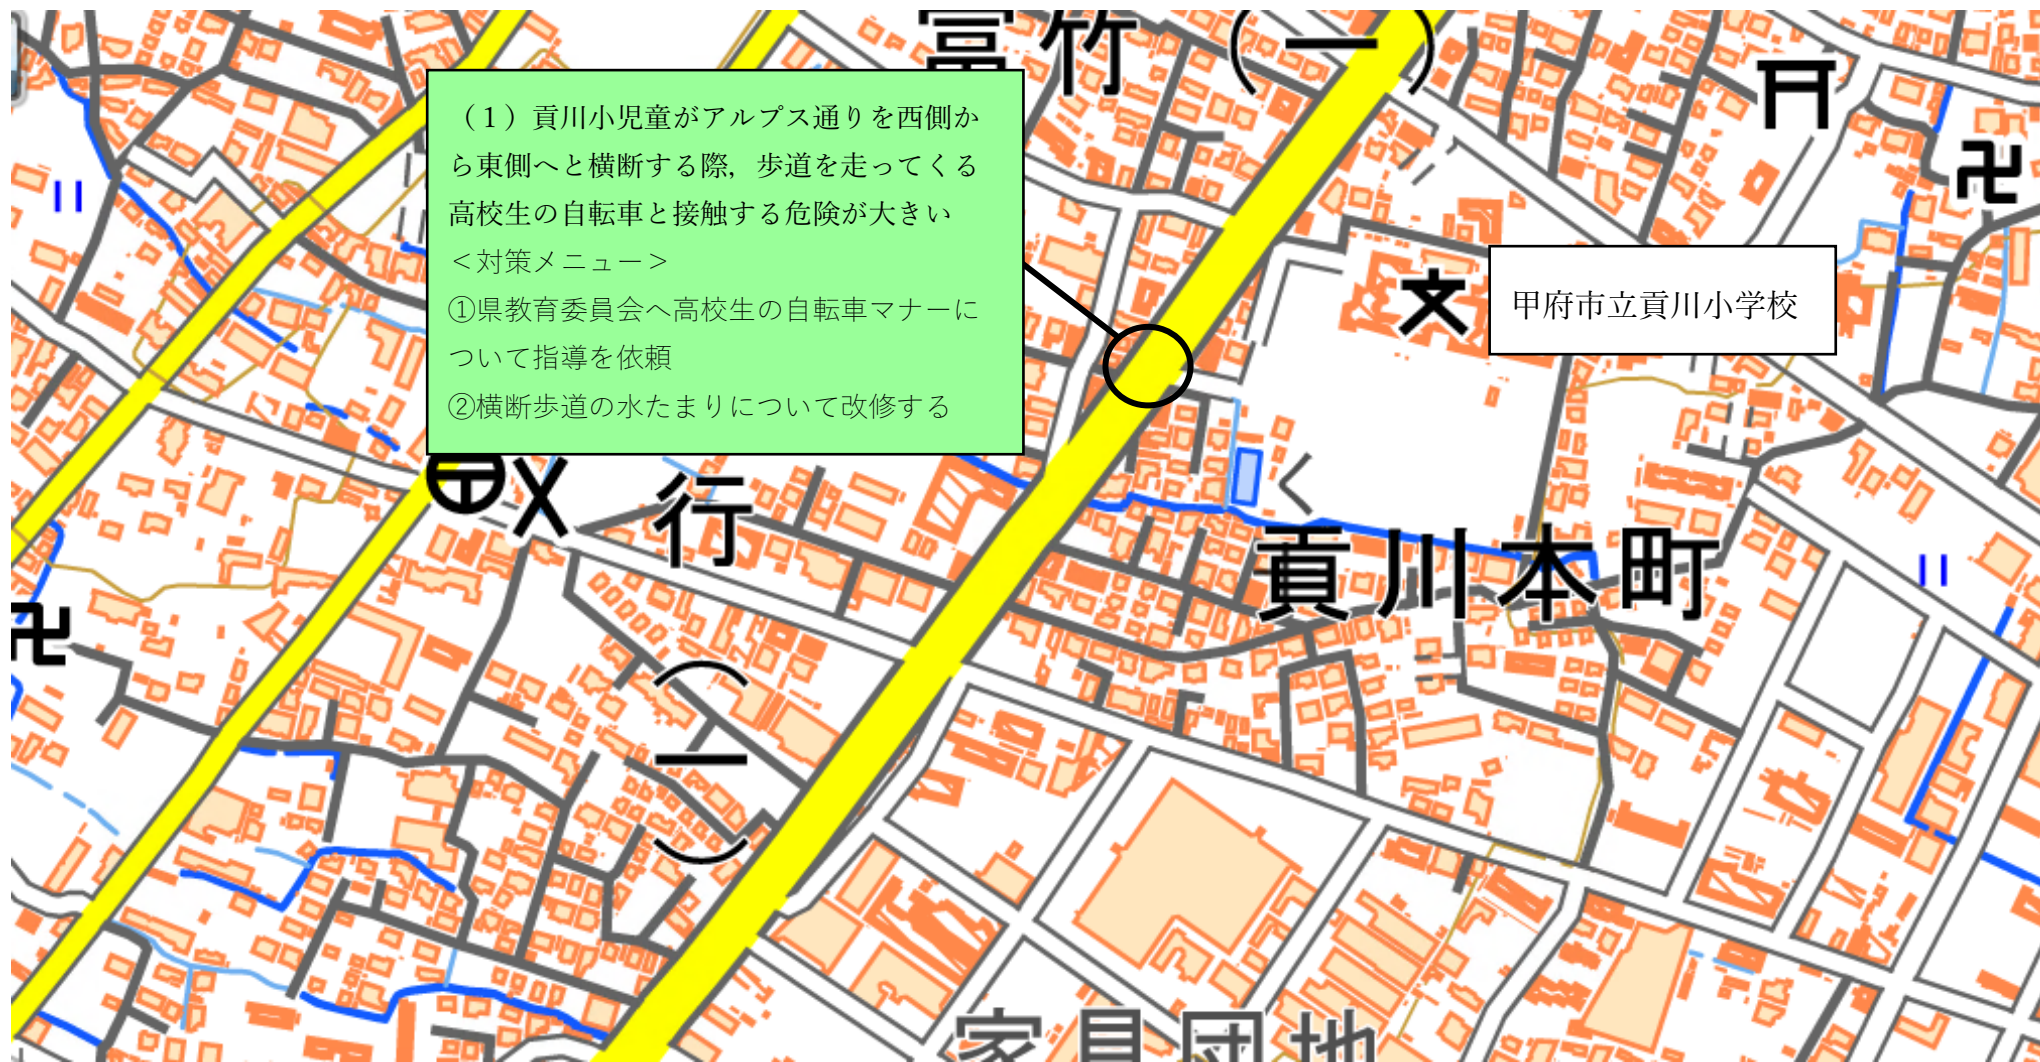
貢川小学校

(1) 貢川小児童がアルプス通りを西側から東側へと横断する際、歩道を走ってくる高校生の自転車と接触する危険が大きい

- ① 県教育委員会へ高校生の自転車マナーについて指導を依頼
- ② 横断歩道の水たまりについて改修する
