# 本管 管路調査記録表

調査件名:下水道施設(管路施設)調査業務委託(スH29-2)

管理No. 63 管内調査⑫ K120128003  
 $\phi 1800$  L=219.83m

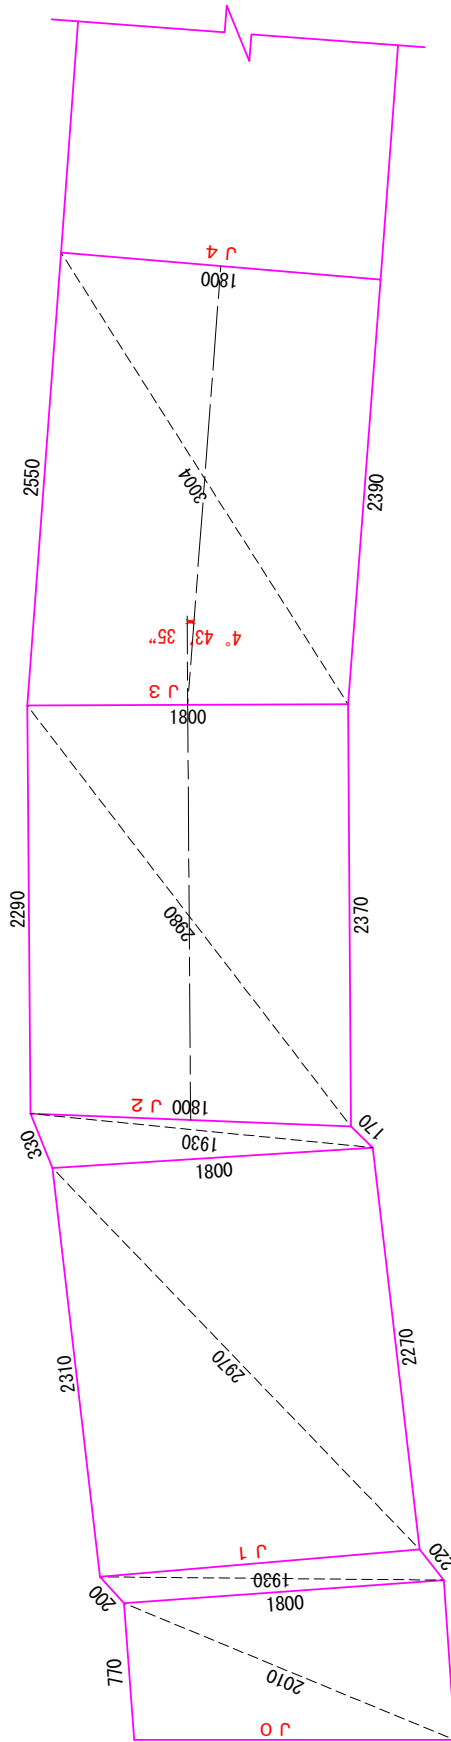
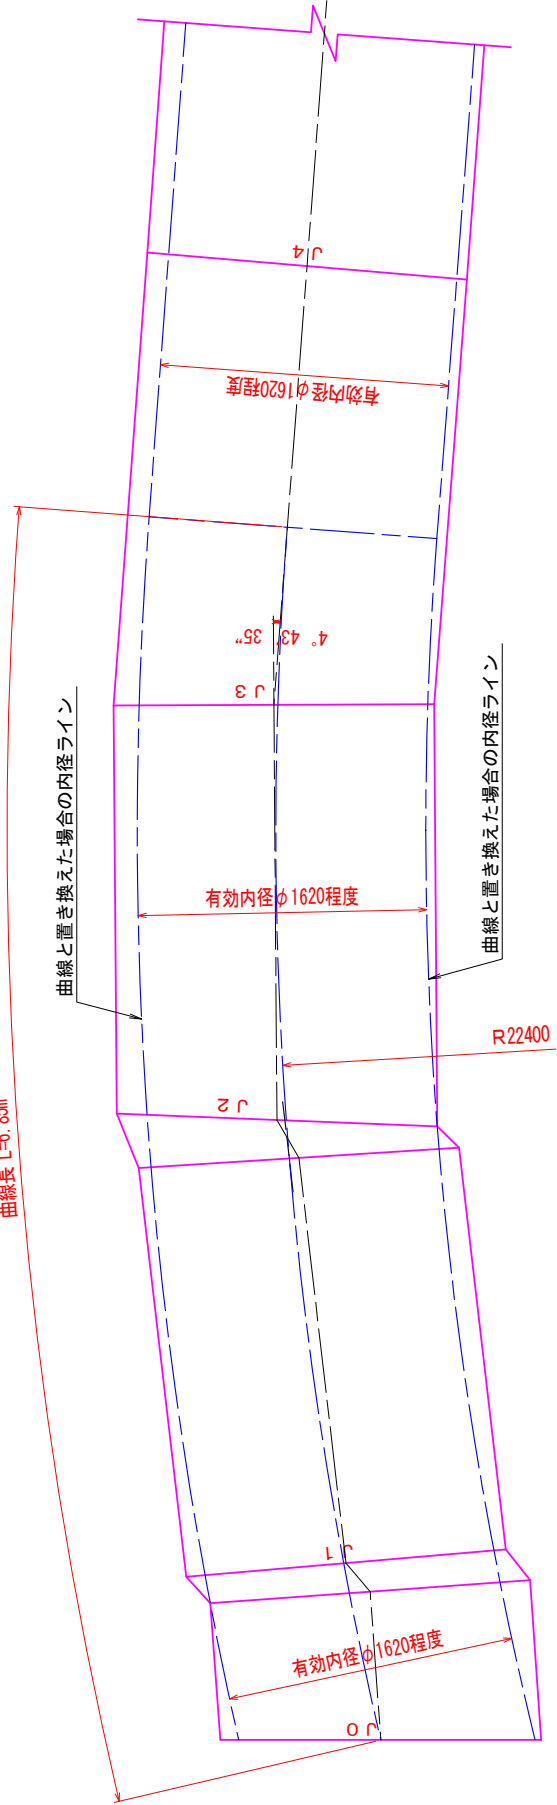
J1～J4 曲線区間詳細 S=1:50

曲線区間有効内径 (参考)

曲線長 L=6.85m

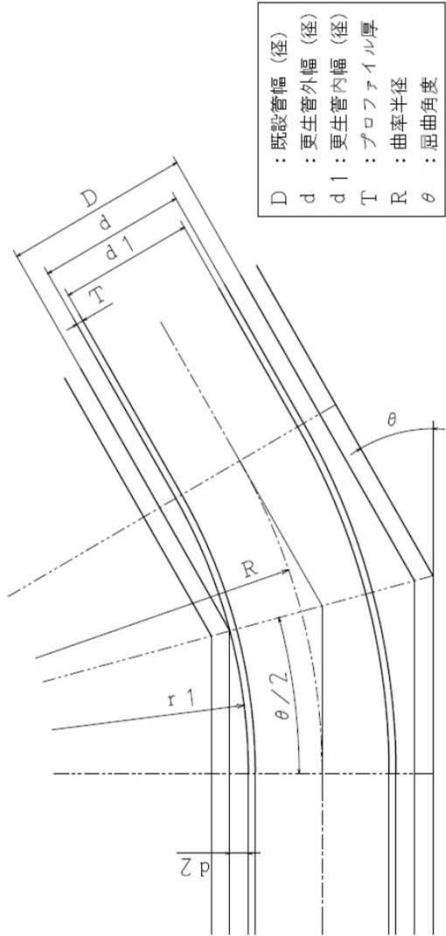
図 5-5 既設管屈曲部

屈曲角度 :  $\theta$   
更生管内側半径 : r1

4.7264	°
62906	mm

更生管曲率半径 : R

63752	mm
-------	----

施工可否	×
参考	$\cos(\theta/2)$ 0.99939991
直線用Prf許容角	$\text{rad}(\theta/2)$ 0.03464531
	許容角 $\theta^\circ$ 3.97

施工可否	○
参考	$\cos(\theta/2)$ 0.99343840
曲線用Prf許容角	$\text{rad}(\theta/2)$ 0.11461926
	許容角 $\theta^\circ$ 13.13

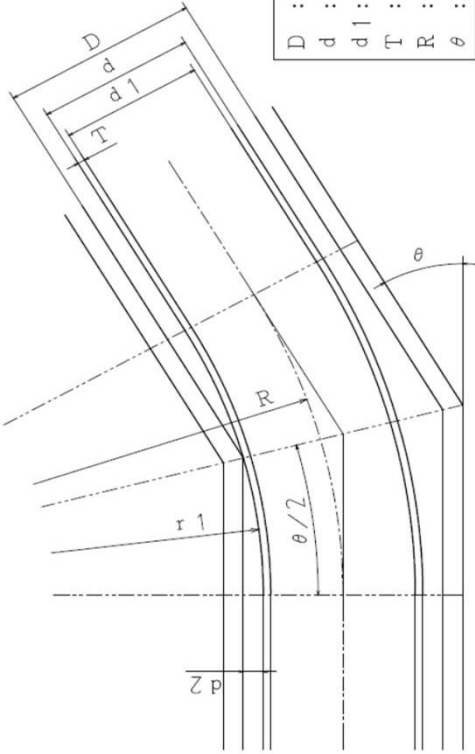
屈曲角度:  $\theta$   
更生管内側半径: r1

4.0042	°
87640	mm

更生管曲率半径: R

88486	mm
-------	----

施工可否	×
参考	COS( $\theta/2$ ) 0.99939991
直線用Prf許容角	rad( $\theta/2$ ) 0.03464531
	許容角 $\theta$ ° 3.97

施工可否	○
参考	COS( $\theta/2$ ) 0.99343840
曲線用Prf許容角	rad( $\theta/2$ ) 0.11461926
	許容角 $\theta$ ° 13.13
