# 本管 管路調査記録表

調査件名: 下水道施設(管路施設)調査業務委託(スR1-1)

本管用調査記録表

記録表No.14

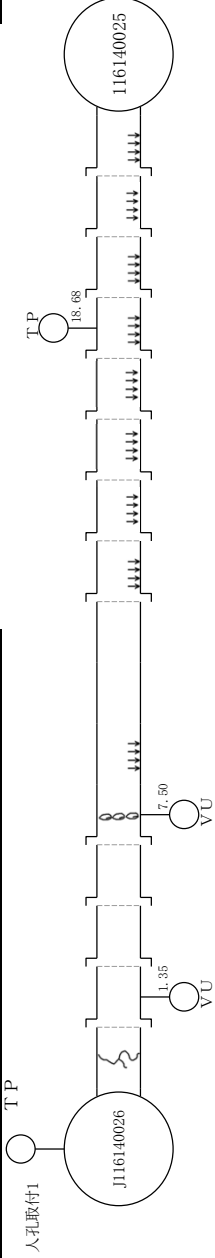
継手番号	管口	1	2	3	4	5	6	7	8	9	10	11	12	管口	管本数
継手内容															[ 13本 ] 不良管数
継手距離															[ 6本 ] 取付管数
管本数															[ 3箇所 ] DVD番号
写真番号	117														プログラム番号
内容	クラック														[ 3 ]
距離	0.15														[ 3 ]
取付管位置	右														占有位置
写真番号	118														1 国道
内容	右取付管														2 県道
距離	1.35														3 市道
															4 町道
															5 私道
															6 その他
考察															該当番号 2番

異状箇所	クラック	破損	隙間	モルタル	取付管	腐食	その他	計	備考	
継手部	A	B	C	A	B	C	A	B	C	たるみC・B
管部	1	1	1	1	1	1	1	4	1	7.83~29.80m
取付管部	1	1	1	1	1	1	1	4	1	躯体調査表 平面図
計	1	1	1	1	1	1	1	4	2	③管

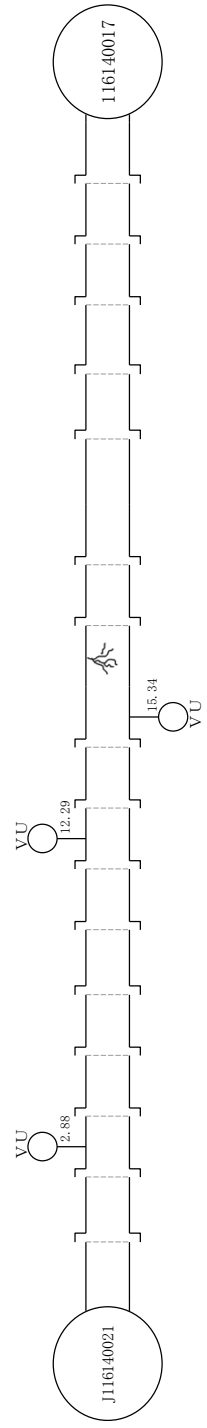
継手番号	管口	1	2	3	4	5	6	7	8	9	10	11	12	13	14	15	16	17	管本数
継手	管口	1	2	3	4	5	6	7	8	9	10	11	12	13	14	15	16	17	[ 17本 ]
内容			498	500							504								[ 不良管数 ]
距離			3.25	3.46							15.95								[ 管数 ]
管本数			C	C							C								[ 3箇所 ]
写真番号																			DVD番号
内容																			プログラム番号
距離																			[ 10 ]
取付管位置																			[ 5 ]
取付管番号																			[ 管数 ]
内容																			[ 個所 ]
距離																			占有位置
取付管位置																			1 国道
取付管番号																			2 県道
内容																			3 市道
距離																			4 町道
取付管位置																			5 私道
取付管番号																			6 その他
内容																			該当番号 3 番
距離

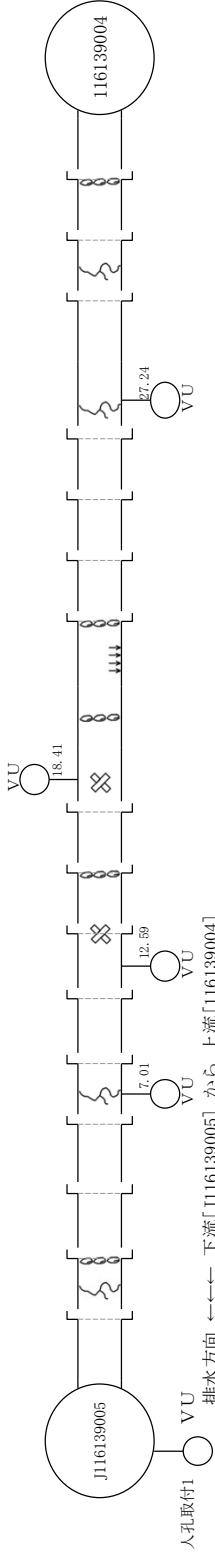
記録表No.102

継手	管口	1	2	3	4	5	6	7	8	9	10	11	12	13	14	15	16	管口	管本数
継手	管口	1	2	3	4	5	6	7	8	9	10	11	12	13	14	15	16	管口	管本数
写真番号		817						821	822		826				831		833		[ 17本 ]
内容		浸入水						破損	浸入水		浸入水				すきま		浸入水		[ 管数 ]
距離		2.14						12.91	15.01		19.17				27.53		31.65		[ 8本 ]
管本数		2	2	3	4	5	6	7	8	9	10	11	12	13	14	15	16	17	[ 4箇所 ]
写真番号		816								823	824		827	828	829	832			プログラム番号
内容		クラック								破損	たるみ		写真撮影	クラック	タールミ	クラック			[ 3 ]
距離		0.60				7.30				17.50	17.50	23.34	26.19	26.97	29.09				[ 位置 ]
取付管位置						左				左									
写真番号						818	820			825									
内容						突出しC	右取付管			左取付管									
距離						7.01	12.59			18.41									
備考

異状箇所	異状内容												計	備考						
	A	B	C	クラック	破損	隙間	穿孔	たるみ	配行	セルタル	浸入水	取付管			腐食	その他				
継手																				
管	1	1	1	1	1	1	1	1	1	1	1	1	1	1	1	1	1	1	1	1
取付管																				
計	2	2	2	2	2	2	2	2	2	2	2	2	2	2	2	2	2	2	2	2
人孔取付1 躯体調査表 平面図 ③管渠																				
たるみB 17.62~26.97m																				
前処理箇所																				
取付管せん孔箇所

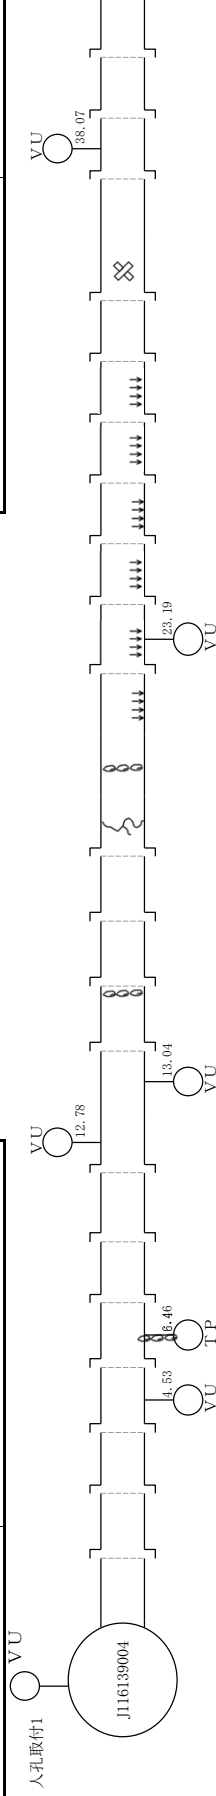
記録表No.103-1

継手番号	継手内容	管口	1	2	3	4	5	6	7	8	9	10	11	12	13	14	15	16	17	18	19	20	21	管本数
1	管口																							23本]
2	管口																							[良管数
3	管口																							[付管数
4	管口																							[7箇所]
5	管口																							DVD番号
6	管口																							[15]
7	管口																							プログラム番号
8	管口																							[4]
9	管口																							[ ]
10	管口																							占有位置
11	管口																							1 国道
12	管口																							2 県道
13	管口																							3 市道
14	管口																							4 町道
15	管口																							5 私道
16	管口																							6 その他
17	管口																							該当番号 3番

備考  
 人孔取付1 (写真番号834) 躯体調査表 平面図 ③管渠  
 たるみC・B 22.21~34.70m  
 前処理箇所  
 取付管せん孔箇所
