(3) 味噌曲輪整備計画

ア. 味噌曲輪の概要

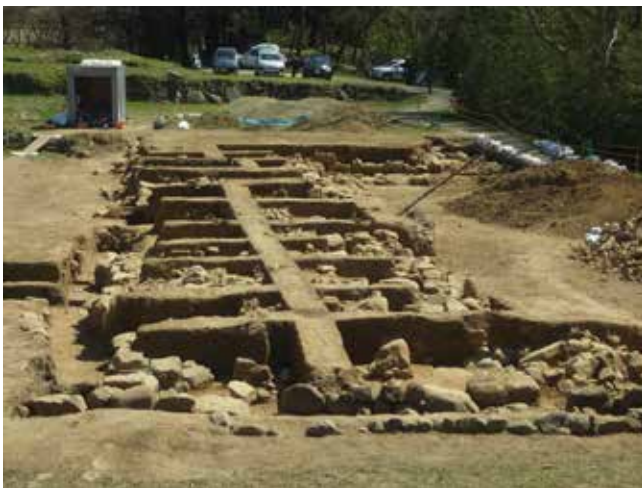
角馬出（発掘調査時）

- ・曲輪内の地形は北から南に向かう緩斜面であった。
- ・西土塁は3時期の変遷があり、敷石を伴う門跡を発見した。
- ・東土塁は明確な変遷を捉えることができなかった。
- ・角馬出の石塁の平面規模が判明し、石列には織豊期を含め3時期の変遷が考えられる。
- ・武田期の石積（2時期以上か）を確認した。
- ・角馬出の下層に三日月堀と推定される遺構を発見した。
- ・曲輪内では建物跡や井戸跡、石列、溝跡、土坑等を発見した。今後の調査により新たな建物跡が発見されるものと考えられる。

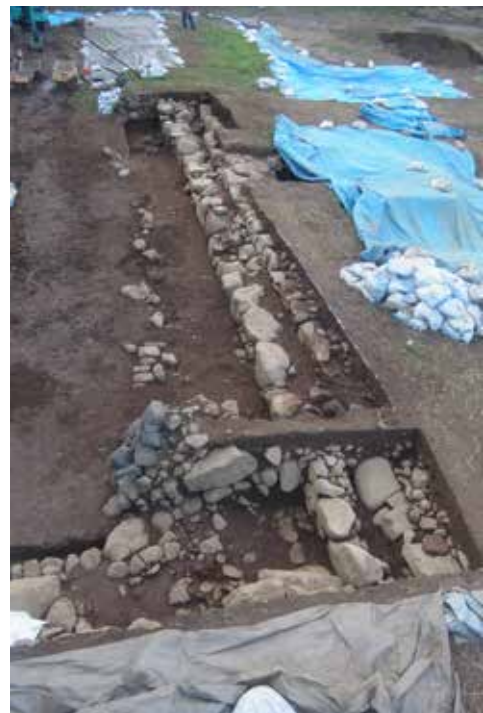
角馬出の石列（発掘調査時）

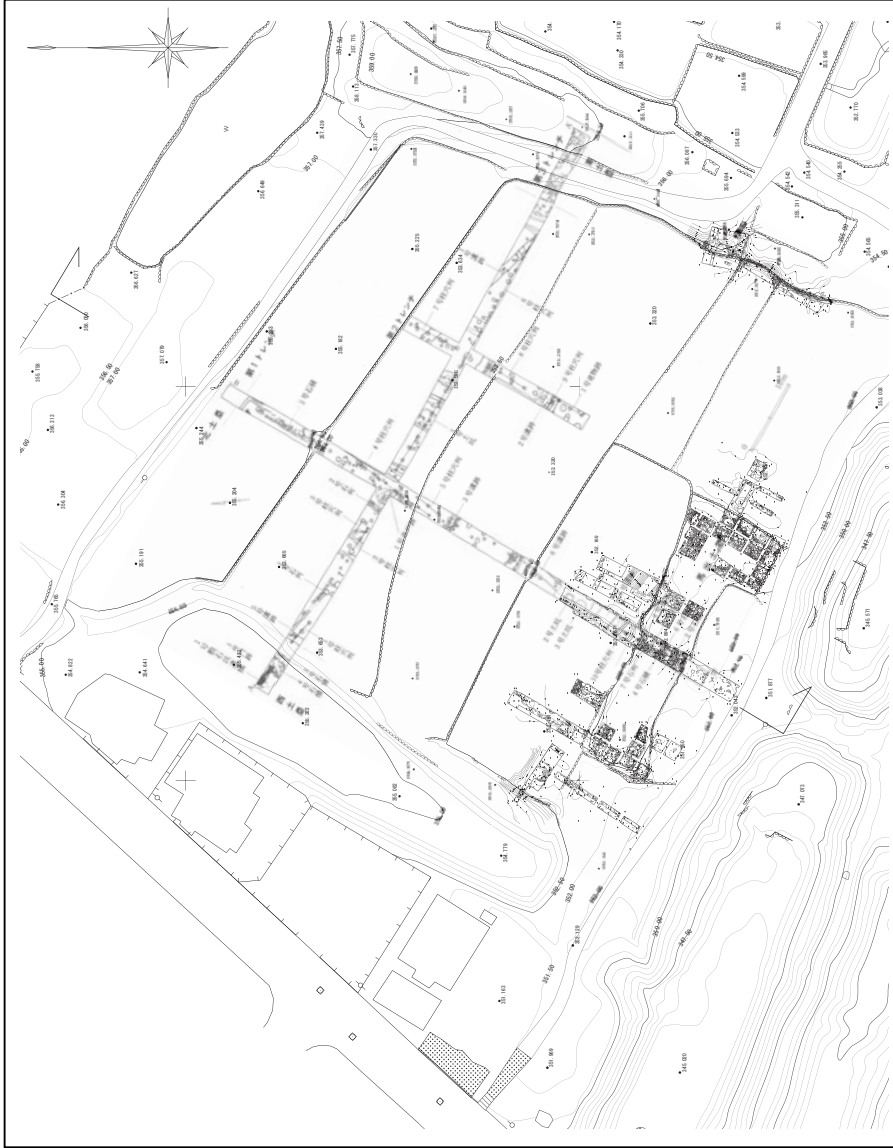
味噌曲輪遺構配置図 S=1:1000
