## 実績報告書に添付する浄化槽工事写真の撮影例

### 1. 高度処理型浄化槽設置工事

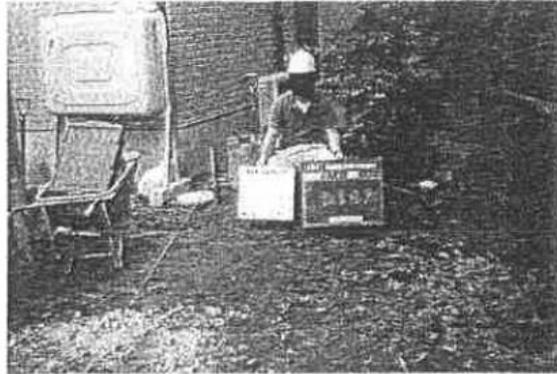
(1) 浄化槽設備士が実地に監督していることを  
証する写真（着工前）

設置場所が写るように。設備士は正面を向き、  
標識を掲げる。

※設備士が監督していることの証明なので、  
工事の工程でも設備士が写真に写るようにす  
る。

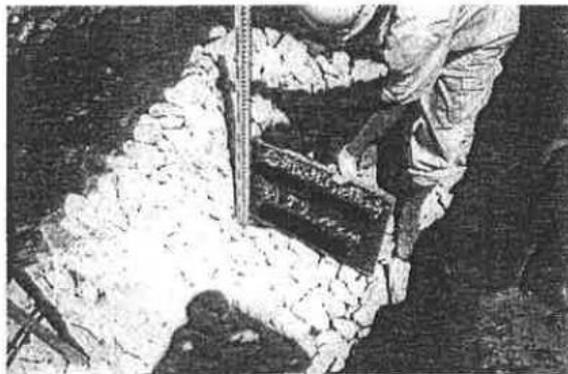
・ 栗石のつき固め

100mm 以上

深さがわかるように撮影する。

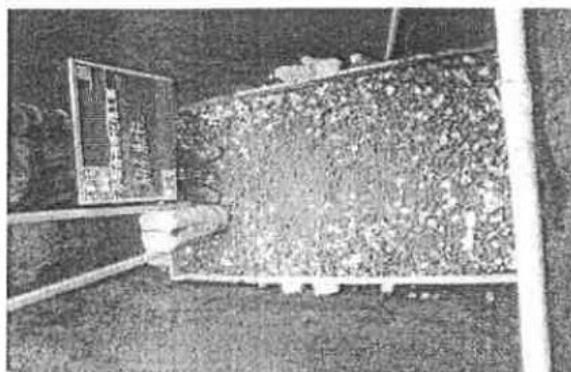
・ 碎石転圧

ランマ等で転圧作業を行っているところを  
写す。

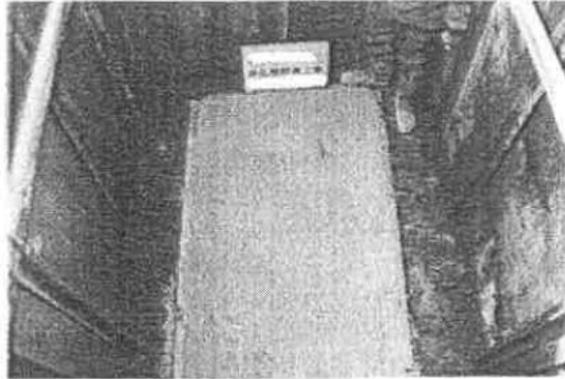
・捨てコンクリートの状況

厚さ 50mm 以上

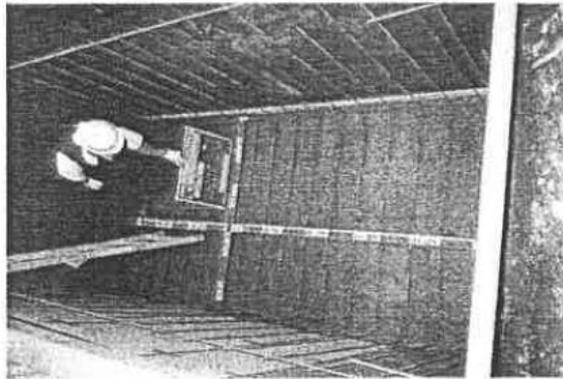
・配筋の状況

D10 以上—200@シングル

ピッチが分かるスケールとともに写す。

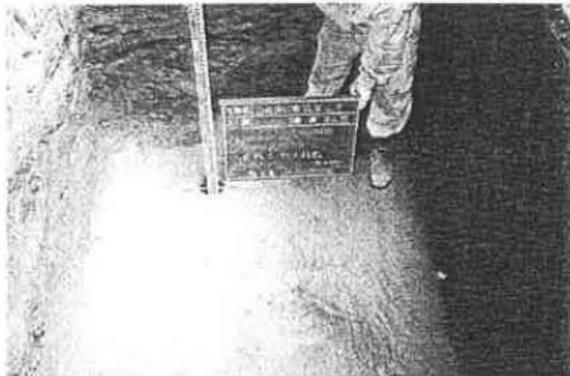
・基礎底版コンクリート打設

厚さ 100mm 以上

厚みがわかるように写す。

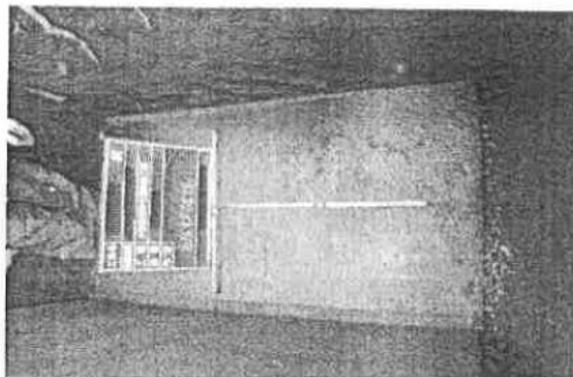
・基礎底版コンクリート水平確認

水平になっていることがわかるように写す。

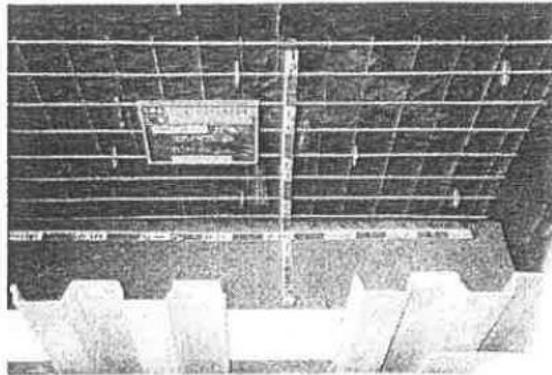
・擁壁の配筋状況（必要な場合）

土圧がかかる場合擁壁が必要。  
スケールとともに写す。

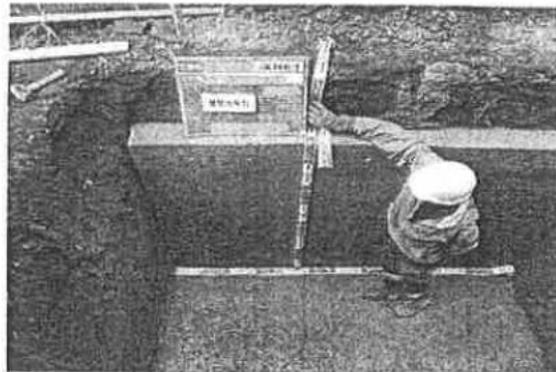
・擁壁コンクリート打設（必要な場合）

スケールとともに写す。

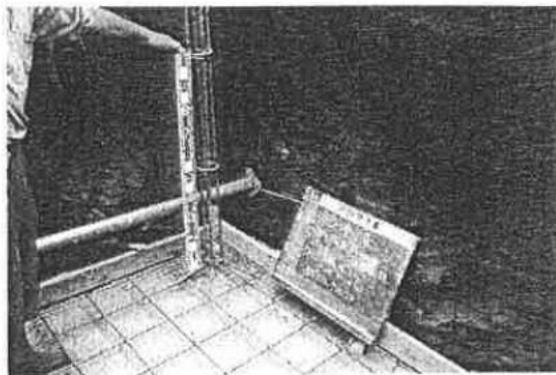
・支柱工事の写真（必要な場合）

浄化槽上部を駐車場等とする場合支柱が必要。  
基礎コンクリートの配筋と支柱の配筋が  
結束されていることがわかるように。

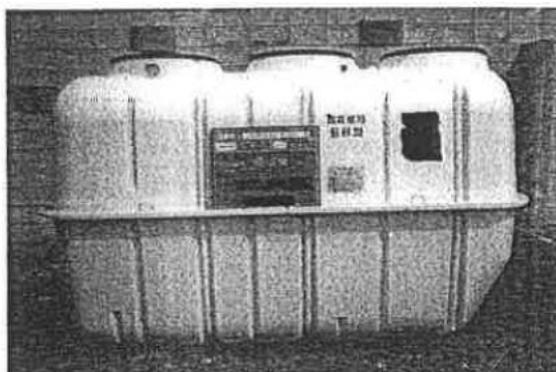
・浄化槽本体の写真

メーカー・型式・人槽が申請どおりのものか  
わかるように。

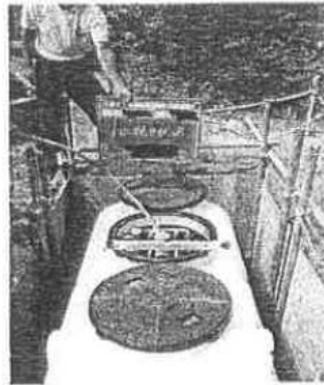
- ・埋め戻し作業（水張り，水平確認）

水平確認をしながら行っていることがわかるように。

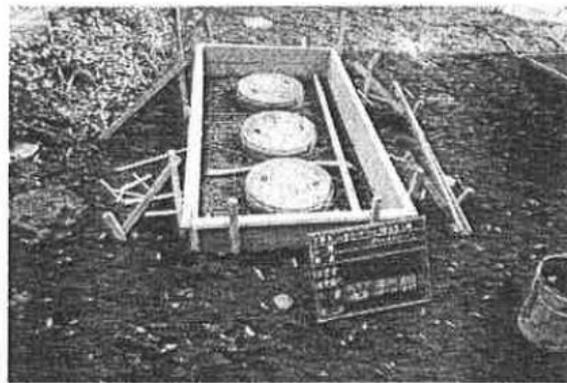
- ・上部スラブ配筋の状況

しっかり配筋がされているか写す。

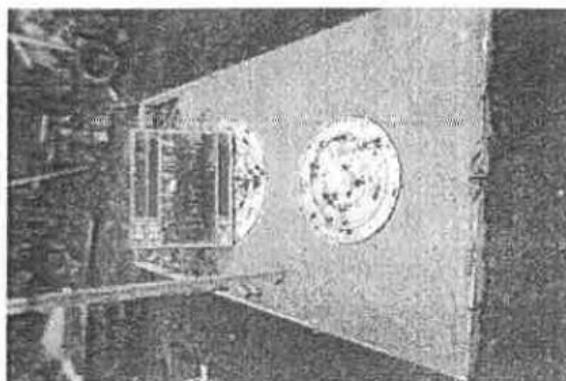
- ・上部スラブコンクリート打設

コンクリートが養生され，厚さがわかるように写す。

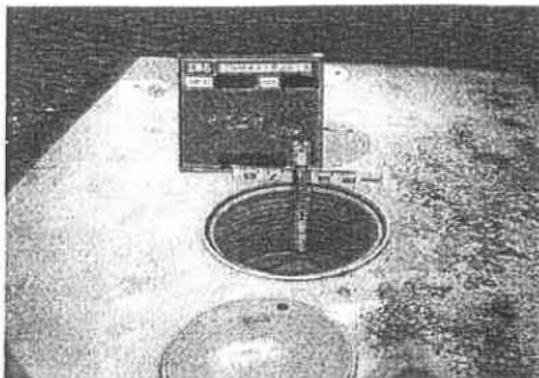
(5)かさ上げ状況を示す写真

30cm 以下であることがわかるように。

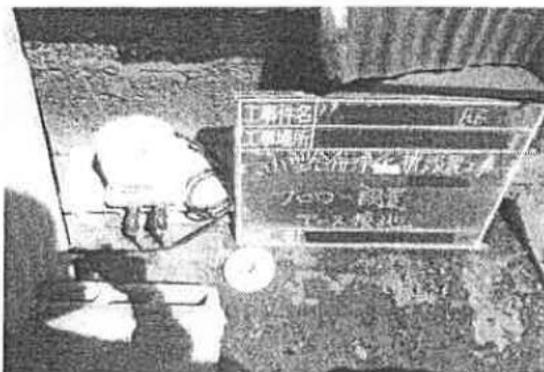
(7)ブロワ設置状況を示す写真

ブロワ、屋外用コンセント、アースが写る  
ように。
