要害山

武田氏の詰城、要害城

豊臣政権下まで拡張し続ける 躑躅が崎館

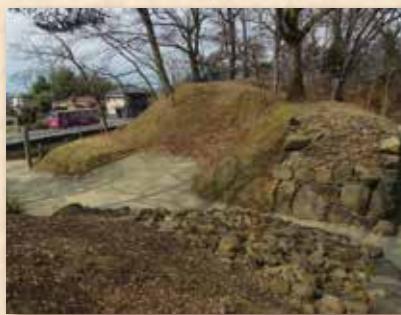
西曲輪南枡形虎口

虎口とは曲輪の内と外、曲輪と曲輪を結ぶ出入口です。現在、西曲輪の南北の出入口部には武田氏の優れた築城技法を示す枡形虎口が整備されています。

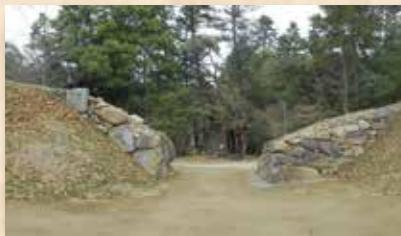
西曲輪南枡形虎口の石積み

豊臣政権下に改修された石積み。その下部に武田氏時代の門の礎石を見ることができます。

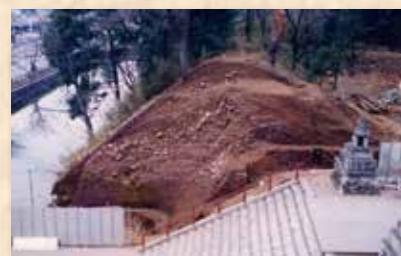
主郭土塁(発掘調査)

現在武田神社の参道として利用されている南側の出入口は、神社が創建されるまで土塁が続いていました。土塁の調査によって内側から一回り小さな堀・土塁と、複数回に及ぶ改修の痕跡が確認できました。

建設初期の躑躅が崎館は主郭のみでしたが、豊臣政権下まで郭の増設や改修を繰り返し、現在の姿となりました。郭を囲う土塁や堀も拡幅され、居館から城郭への変遷をうかがうことができます。

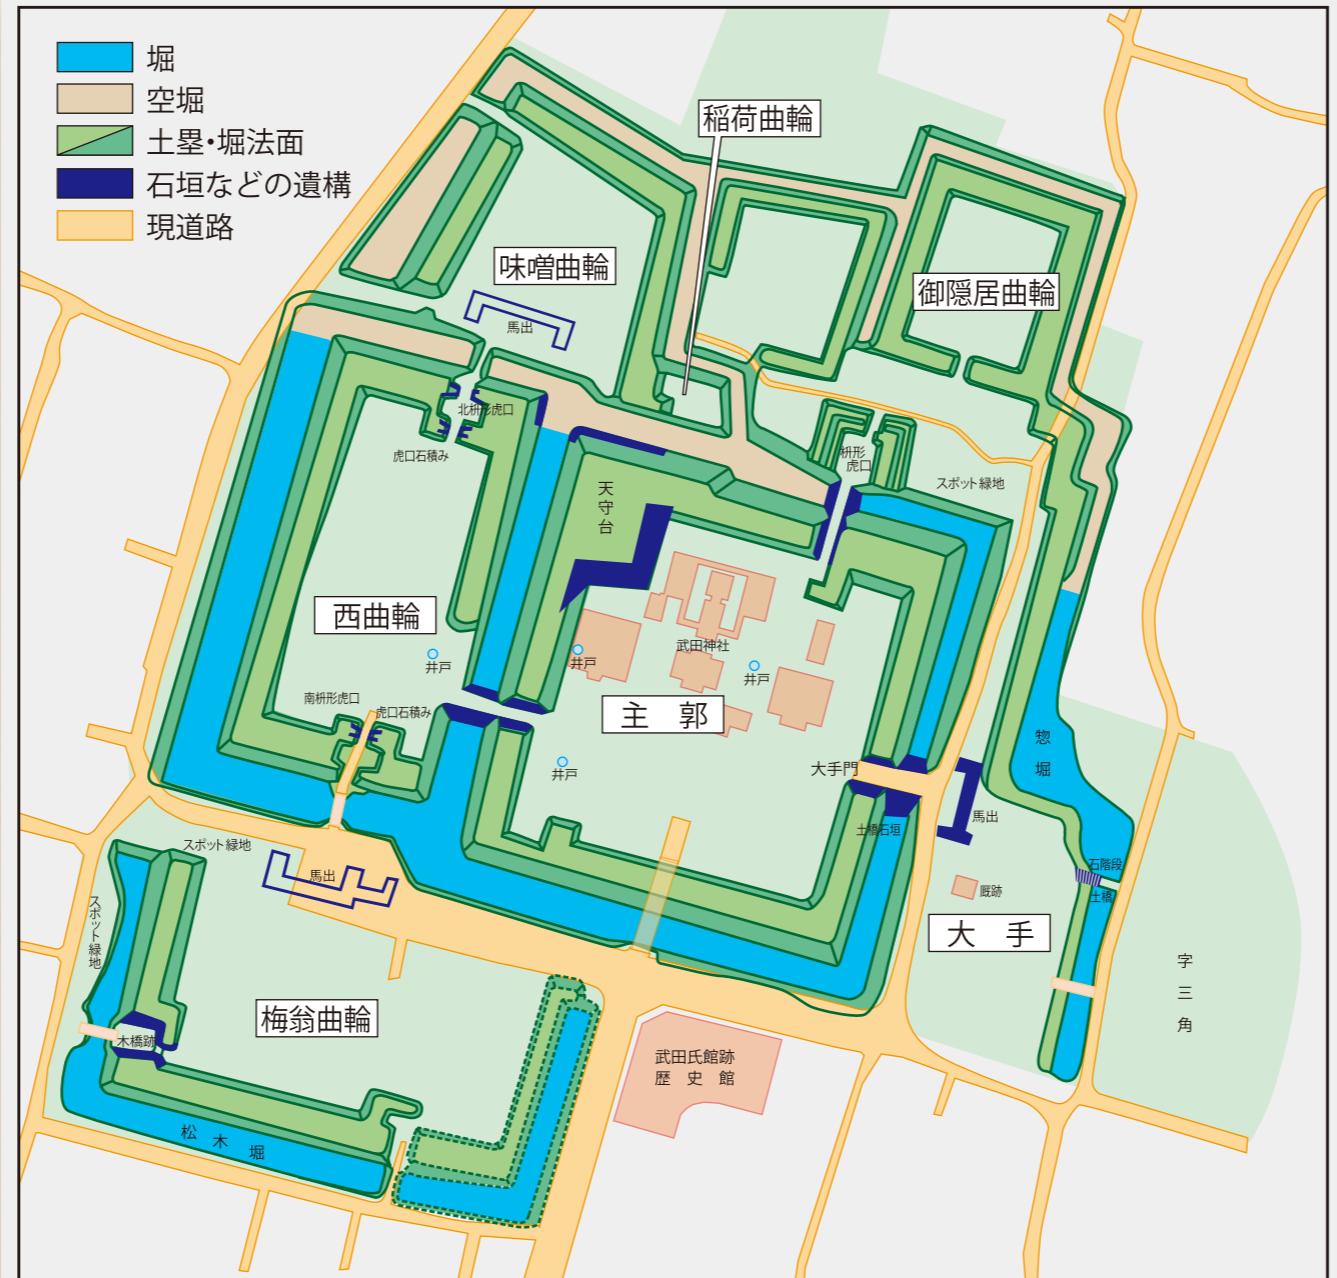
躑躅が崎館(武田氏館跡)には、主郭を中心に堀と土塁に囲まれた複数の曲輪が配置されています。

主郭: 当主の住まい兼政庁(信虎が造営し、晴信(信玄)・勝頼が使用)
西曲輪: 義信の館(義信の婚儀に合わせて新造)
味噌曲輪: 食糧・物資の貯蔵施設か(古絵図などには蔵屋敷と記載)
稻荷曲輪: 館の鎮守を祀った施設(甲府市美咲所在の御崎神社古地)
御隠居曲輪: 晴信(信玄)の母(大井夫人)の隠居所と伝承
梅翁曲輪: 武田氏滅亡後に増設

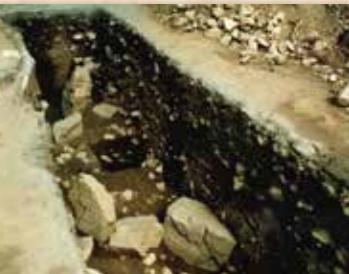
主郭の庭園(発掘調査)

神社の能舞台と芝生広場の地下に武田氏時代の庭園跡が残っています。発掘調査では、立石や池の跡、白い花崗岩と黒色の粘板岩を散りばめた州浜などが検出されています。この庭園は、土塁越しに眺める富士山を借景にしていたと思われます。

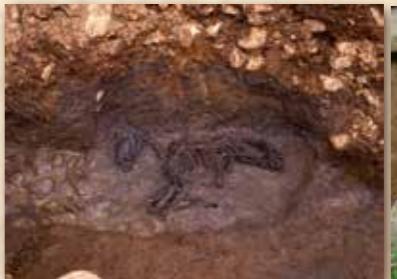
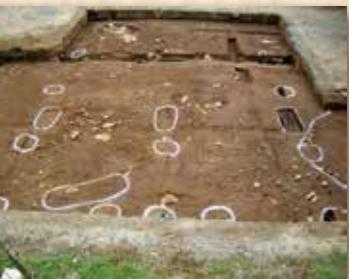
西曲輪南馬出出土の馬全身骨格と大手の廻跡(発掘調査)

発掘調査で馬の全身骨格が発見されました。復元体高は約125cmで、現在のポニーに分類される大きさです。また、大手の南西側で武田氏滅亡後の廻跡が見つかっています。

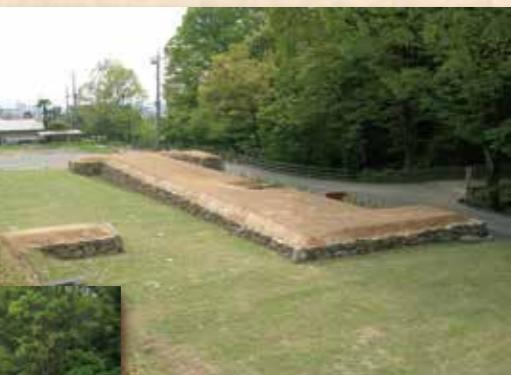
大手石壘

現在、復元されている大手石壘は、武田氏滅亡後に築かれたものです。館の正面に位置し、外敵の侵入を防ぐことを目的に築かれました。発掘調査では石壘の下から武田氏築城技術の特徴といわれる三日月壠(三日月状の堀)が確認され、その内側には丸馬出と呼ばれる、防護施設が設けられていました。
