大里小学校

【平成31年度通学路合同点検　危険箇所　2箇所】

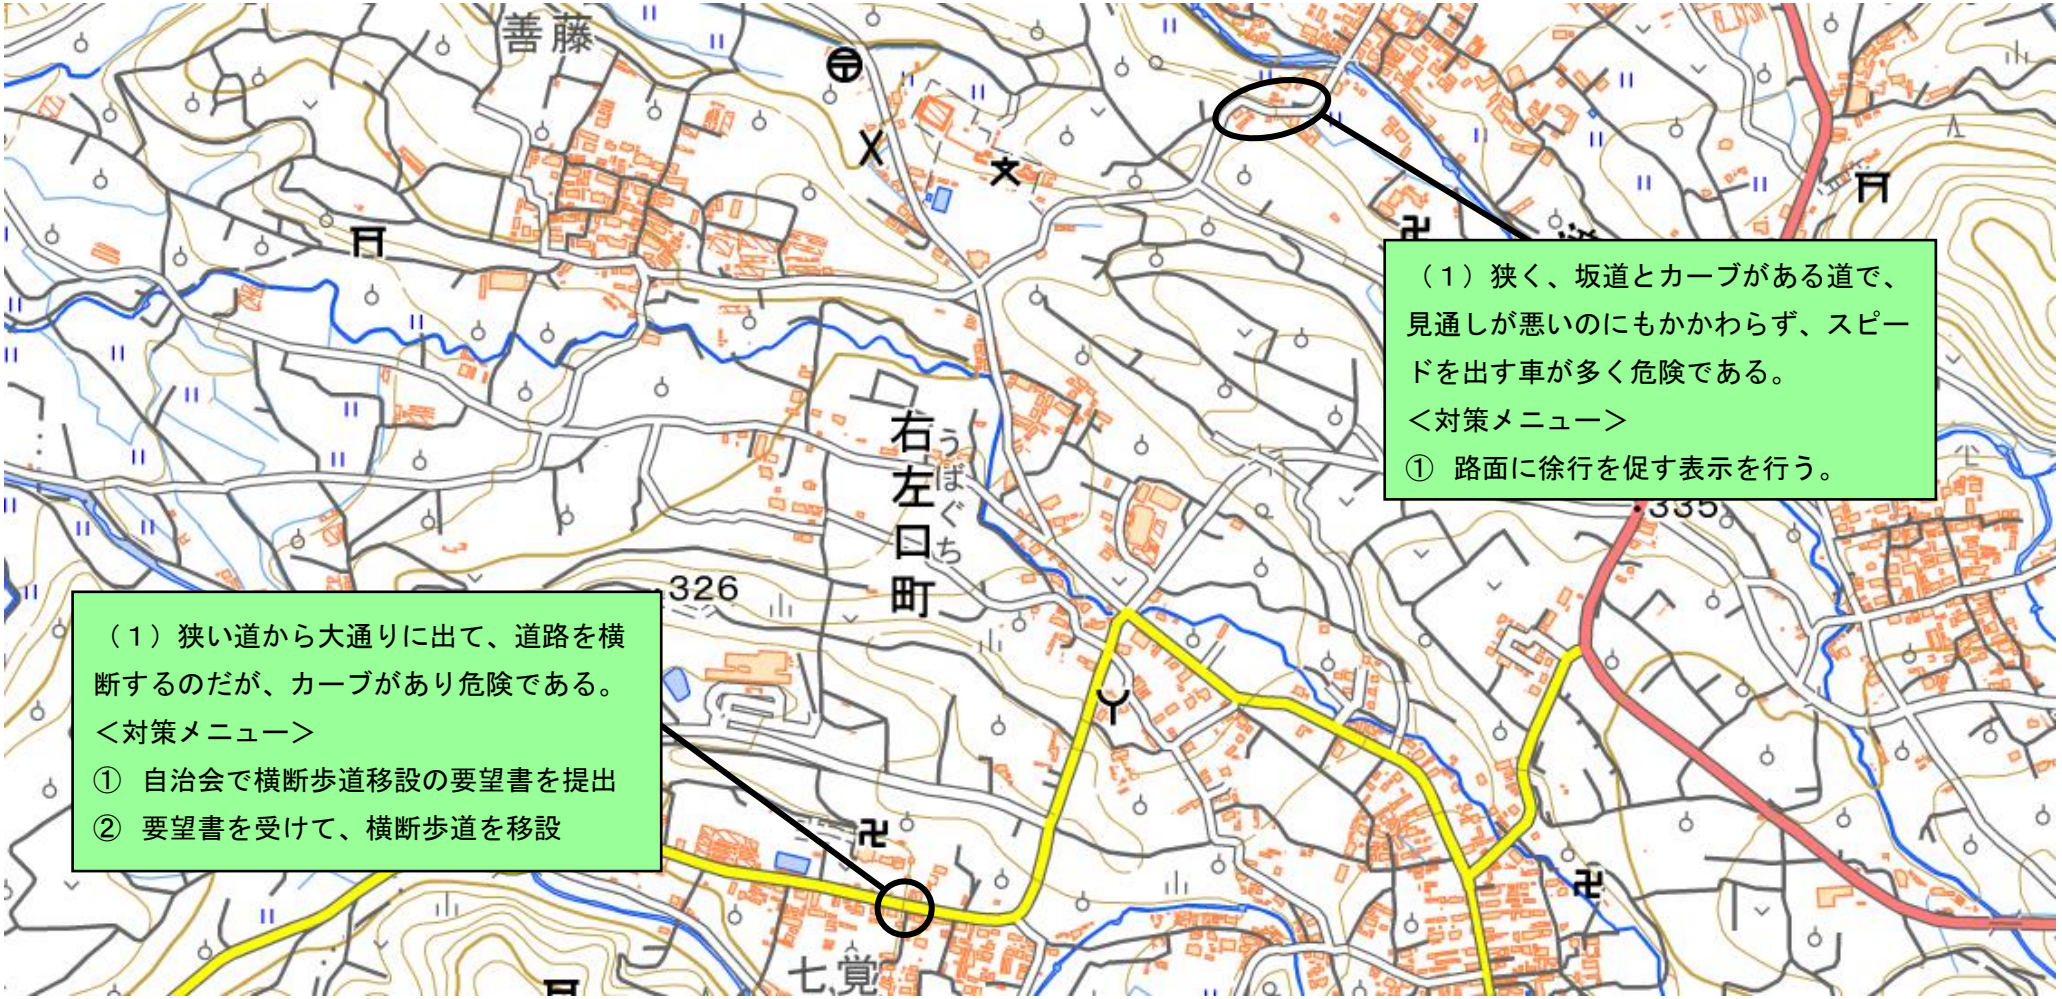
（１）狭く、坂道とカーブがある道で、見通しが悪いのにもかかわらず、スピードを出す車が多く危険である。
＜対策メニュー＞
①　路面に徐行を促す表示を行う。

（１）狭い道から大通りに出て、道路を横断するのだが、カーブがあり危険である。
＜対策メニュー＞
①　自治会で横断歩道移設の要望書を提出
②　要望書を受けて、横断歩道を移設
