(2) 西曲輪整備計画

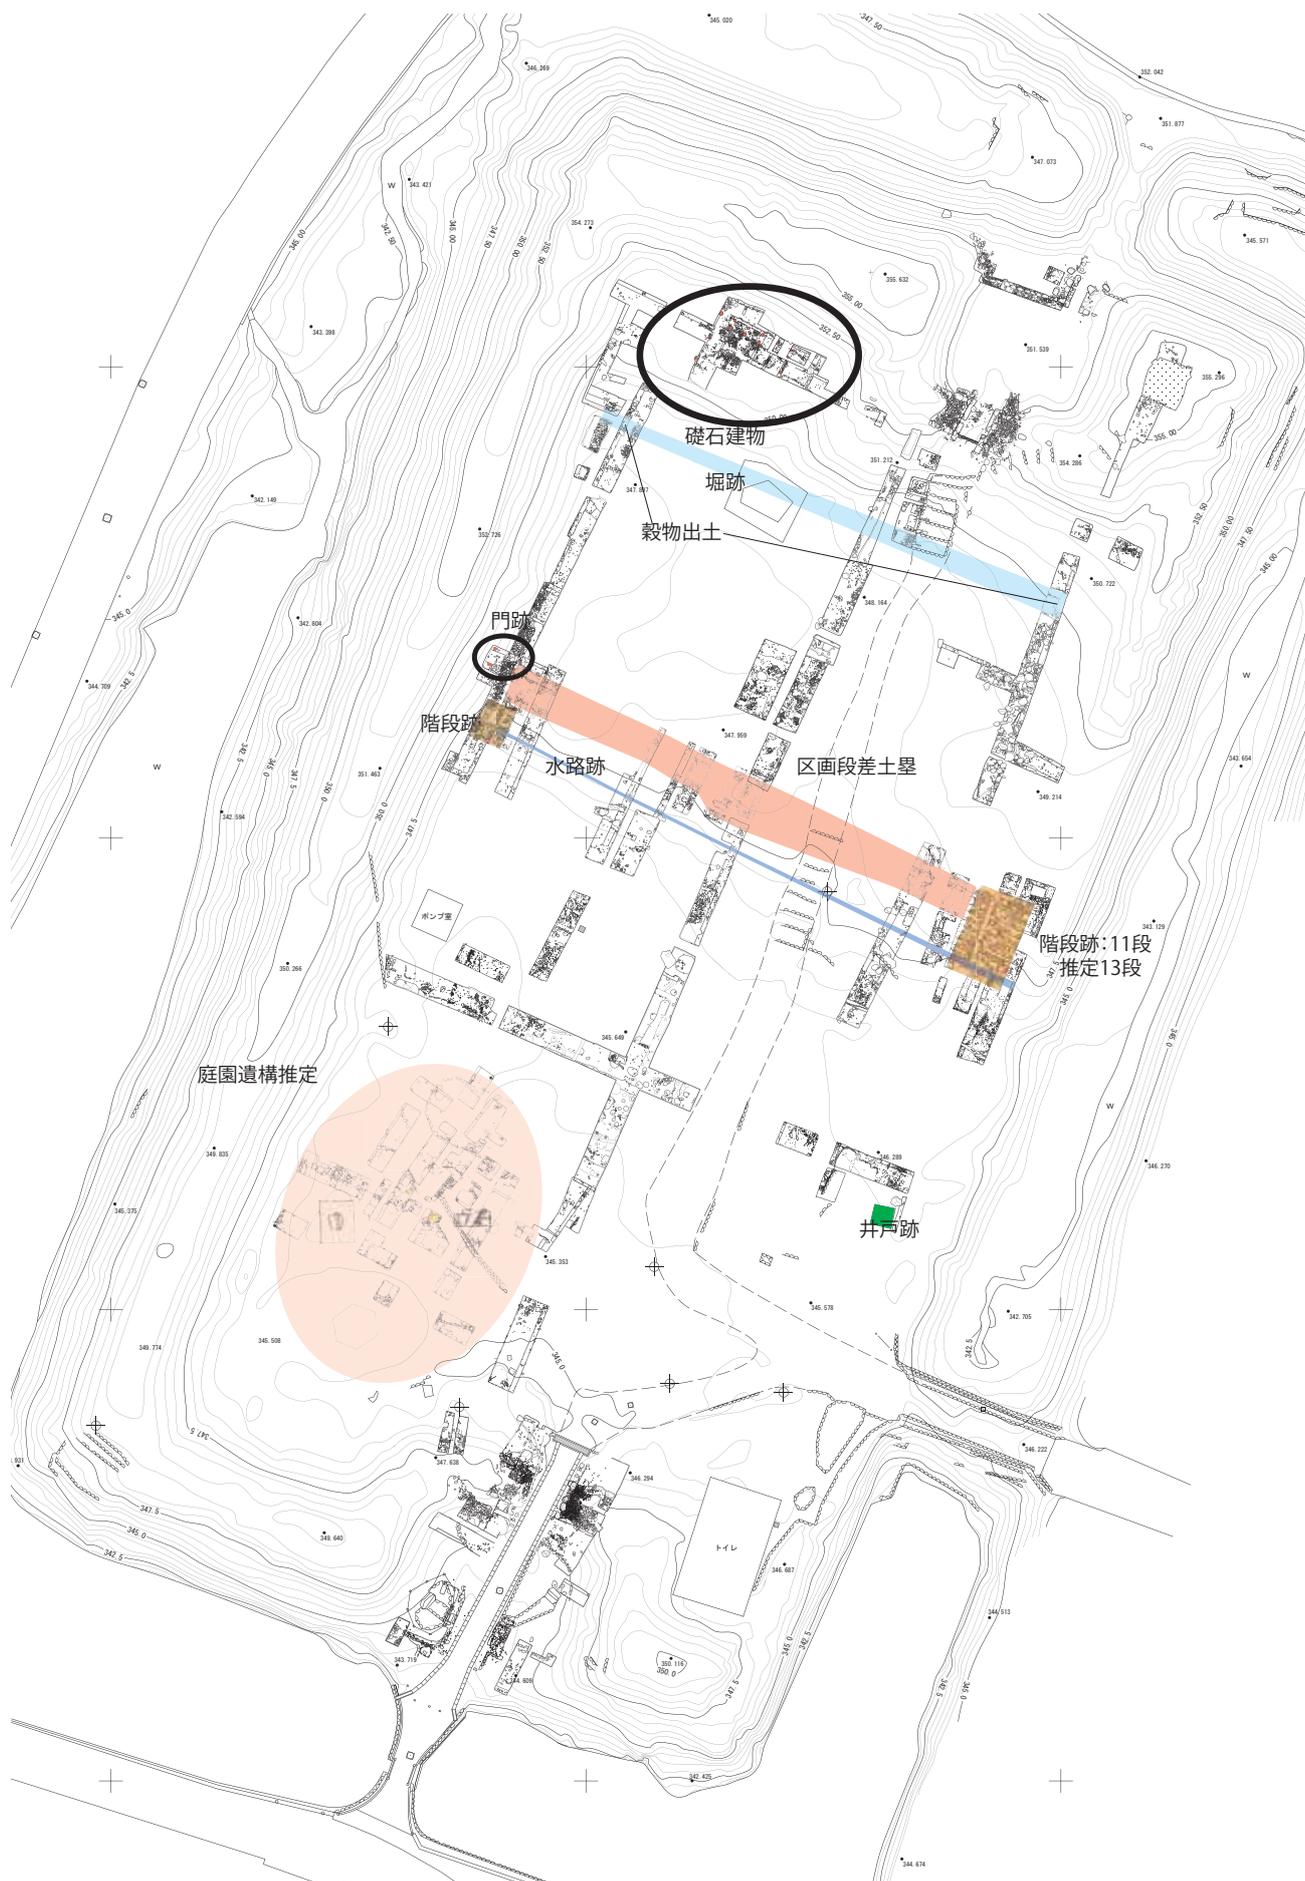
西曲輪遺構配置図 S=1:800

現状の地形で東西 100 m、南北 200 m と主郭の半分の規模を呈し、東側に土橋で連結された主郭がある。主郭に対し若干北に位置をずらして造営されており、堀は傾斜する自然地形のため南半が水堀、北半が空堀となっている。土塁は主郭とほぼ同等の規模を有すが、東側は北から徐々に低くなり、土橋手前で全く認められなくなる。曲輪内は三段の平場が形成されており、南北に柵形虎口が構築され、虎口の外側には馬出が設けられている。

- ・上段に焼失した礎石建物 1 棟を確認した。
- ・上段・中段の境界部分に堀跡を確認した。米、麦を主体とする炭化物層を検出し、小豆や大豆、蕎麦、胡桃等概ね 10 種類程度の炭化種子を採取した。炭化物層は焼土塊や木炭が混入し、堆積状況から判断するかぎり、倉庫のような貯蔵施設が焼失したことによる火事場処理の一括廃棄層と考えられる。
- ・中段・下段の境界部分に土塁の痕跡を確認し、西端で門跡・階段を確認し、東端では階段跡・水路・堀跡を確認した。
- ・下段では多数の柱穴を確認するとともに庭園の可能性のある立石を確認した。
- ・井戸跡周辺では石敷きや縁石、土器廃棄遺構等を確認した。
- ・検出遺構は重複して確認され、数期の変遷が推定できる。加えて、下層からも遺構が検出しており、西曲輪造成以前の館の付属施設あるいは家臣屋敷として利用されていた状況も推定できる。
