# 新紺屋小学校 令和3年度通学路合同点検 危険箇所 6箇所

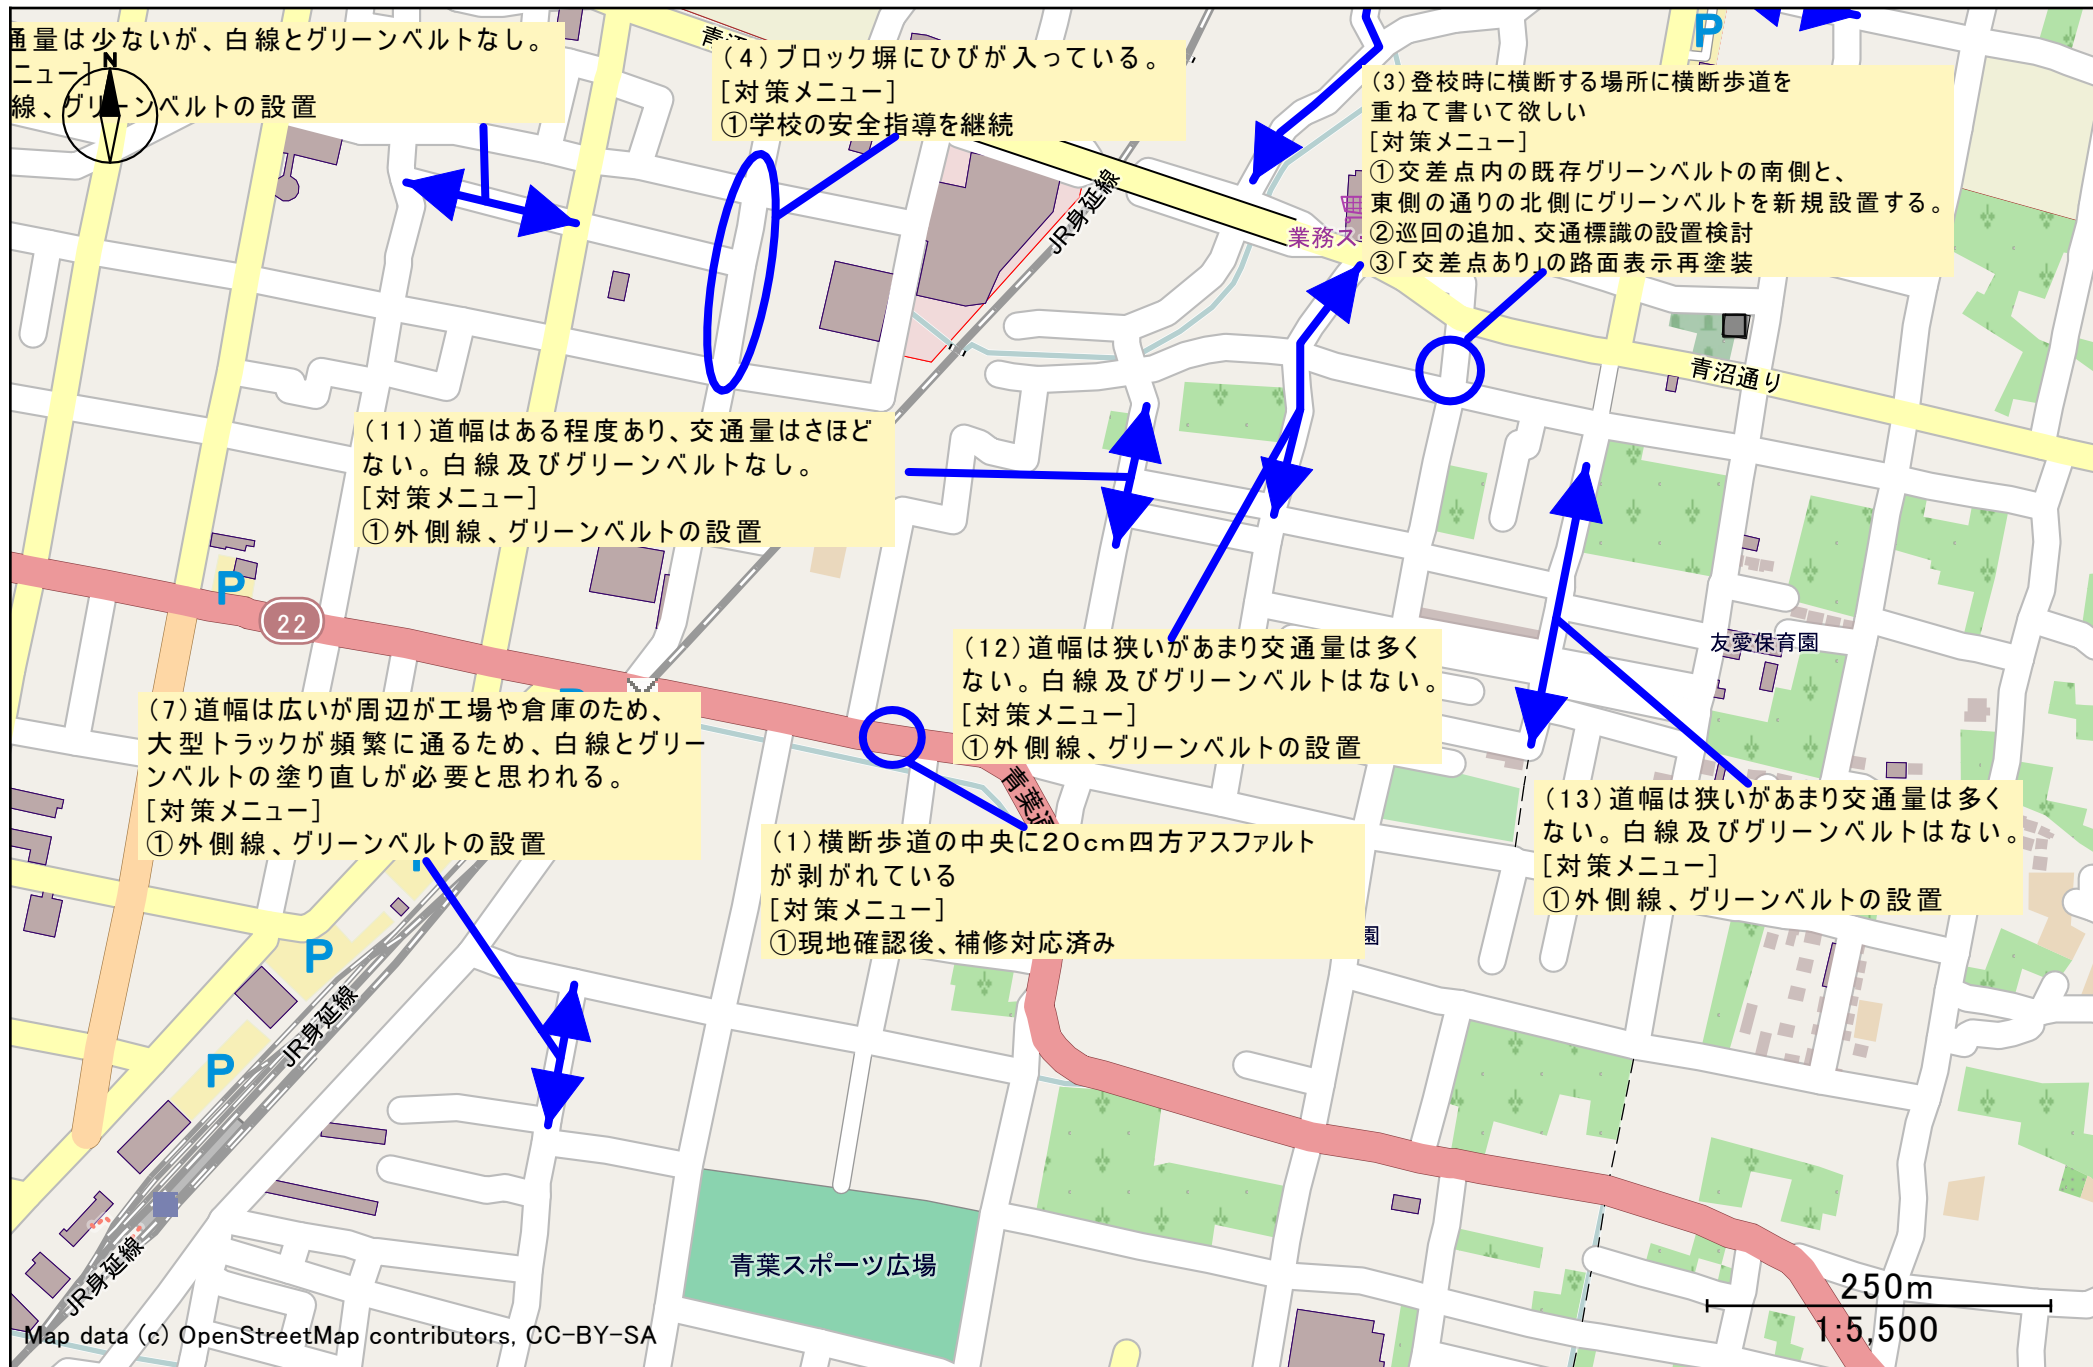
# 東小学校 令和3年度通学路合同点検 危険箇所 13箇所

(2) 信号機がなく、歩行者がいても減速しない車が多い

(5) 道幅は狭く、白線及びグリーンベルトなし。比較的交通量が多い。

(10) 道幅は狭く交通量は少ない。歩行者注意の路面表示あり。白線及びグリーンベルトなし。

(8) 道幅は狭いがあまり交通量は多くない。白線及びグリーンベルトはない。

(9) 抜け道として利用する車が多いと思われる、道幅が狭く危険である。白線及びグリーンベルトなし。

(6) 交通量は少ないが、白線とグリーンベルトなし。

(4) ブロック塀にひびが入っている。

(3) 登校時に横断する場所に横断歩道を重ねて書いて欲しい

(11) 道幅はある程度あり、交通量はさほどない。白線及びグリーンベルトなし。
