## 湯田小学校 令和5年度通学路合同点検 危険箇所 4箇所

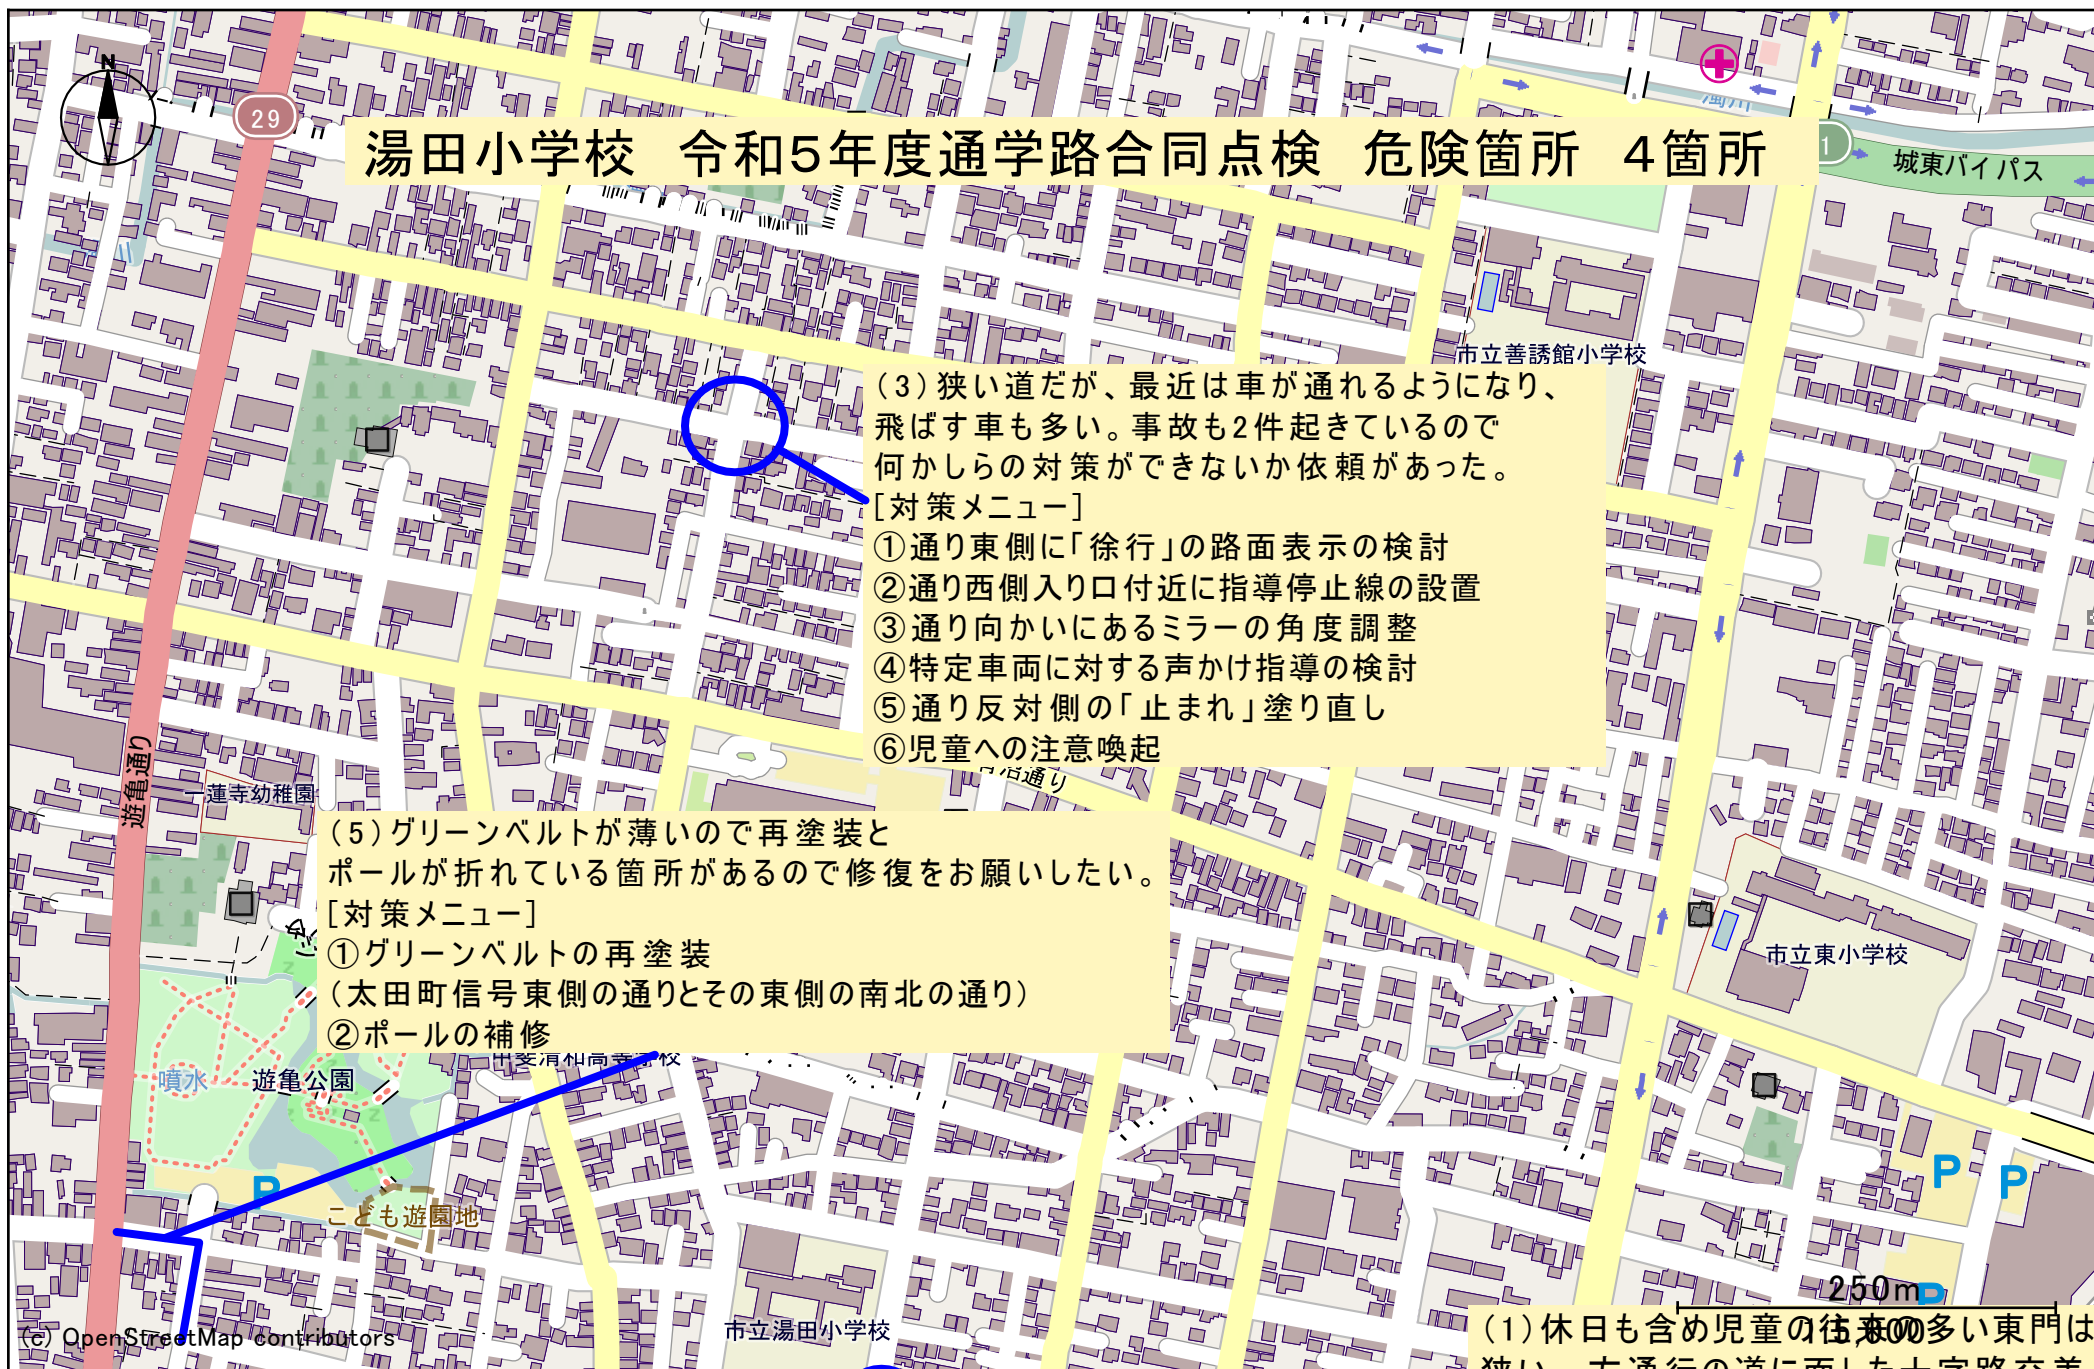
(3) 狭い道だが、最近では車が通れるようになり、飛ばす車も多い。事故も2件起きているので何かしらの対策ができないか依頼があった。

- ① 通り東側に「徐行」の路面表示の検討
- ② 通り西側入り口付近に指導停止線の設置
- ③ 通り向かいにあるミラーの角度調整
- ④ 特定車両に対する声かけ指導の検討
- ⑤ 通り反対側の「止まれ」塗り直し
- ⑥ 児童への注意喚起

(5) グリーンベルトが薄いので再塗装とポールが折れている箇所があるので修復をお願いしたい。

- ① グリーンベルトの再塗装  
(太田町信号東側の通りとその東側の南北の通り)
- ② ポールの補修
