甲府市洪水ハザードマップ 目次

1-1. 甲府市洪水ハザードマップについて

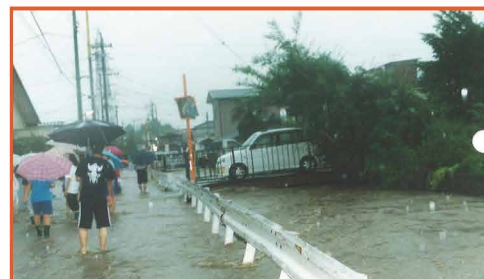
平成12年9月12日集中豪雨
(濁川支流 藤川溢水氾濫)

集中豪雨 平成12年 9月11日 ~12日	平成12年9月11日~12日にかけて、本州上空に停滞していた秋雨前線は台風第14号からの暖かく湿った空気の流れ込みによって活動が活発となり、全国各地の広い範囲で大雨となった。この集中豪雨により、甲府市では24時間雨量が294.5mmに達し、甲府地方気象台の観測開始以来の最高を記録した。(11日降り始めからの総雨量は311mm)(甲府市災害対策本部設置9月12日~13日)	全壊家屋1戸 一部破損家屋4戸 床上浸水106戸床下浸水273戸 非住家床上浸水58棟 非住家床下浸水26棟 田畑冠水等91ha林地被害18箇所 林道被害9箇所 道路冠水18箇所 避難世帯16世帯51名等
台風第23号 平成16年 10月20日 ~21日	台風第23号は、10月20日午後、高知県に上陸した後北上し、同日23時半頃には甲府市を通過した。このため、市内では、台風が接近した20日15時頃から22時頃にかけて激しい雨となり、19日7時から21日9時までの総雨量は192mmに達し、善光寺町区内で山崩れが発生したほか、里垣、玉諸地区等で、床上・床下浸水の被害が発生した。(甲府市災害対策本部設置10月20日~10月21日)	半壊家屋1戸 床上浸水58戸床下浸水228戸 非住家床上浸水22棟 非住家床下浸水21棟 田畑の冠水等4.89ha林地被害3箇所 林道被害1箇所 避難世帯75世帯170名等
台風第19号 令和元年 10月12日 ~13日	10月6日に南鳥島近海で発生した台風第19号は、7日には大型で猛烈な台風となった。12日19時前に伊豆半島に上陸した後、関東地方を通過し、13日未明に東北地方の東海上に抜けた。山梨県内では10日夜から雨が降り始め、古関では1時間雨量で52.5mmの非常に激しい雨となった。また、最大風速は甲府で21.2m/sで、雨を伴う暴風雨となった。(甲府市災害対策本部設置10月12日~10月13日)	一部破損15棟 避難世帯571世帯1270名等

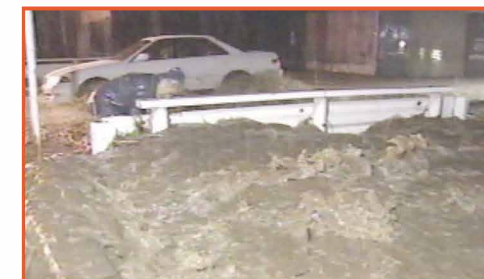
平成16年10月21日台風第23号
(濁川支流 高倉川氾濫)

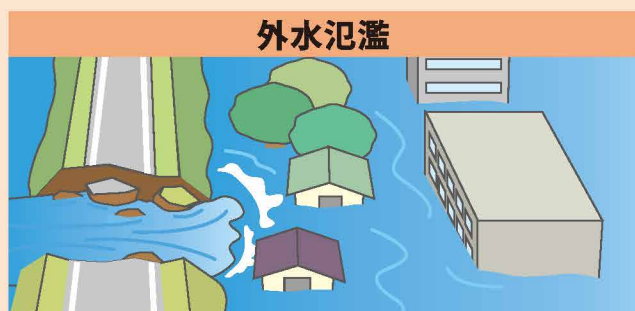
大雨によって河川を流れる水が大幅に増え、堤防から水があふれたり、堤防が決壊することにより水が流れ出す現象を「外水氾濫」といいます。

「甲府市洪水ハザードマップ」における浸水想定区域は、河川が氾濫した場合を示しています。これを「外水氾濫」といいます。一方で、水路や下水道があふれて発生する氾濫を「内水氾濫」といいます。
