고후시 홍수 재해 지도 목차

1-1. 고후시 홍수 재해 지도에 대하여

1-2. 고후시의 지형과 재해

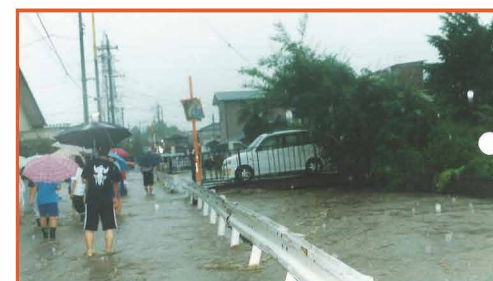
2000년 9월 12일 집중 호우 (니고리가와강 지류 후지카와강 범람)

집중 호우	태풍 제14호	태풍 제23호	태풍 제19호
2000년 9월 11일 ~12일	2004년 10월 20일 ~21일	2019년 10월 12일 ~13일	
2000년 9월 11일~12일에 호수 상공에 머물러 있던 가을 장마 전선에 태풍 제14호의 따뜻한 습한 공기가 흘러 들었다. 이로 인해 전선 활동이 활발해져 전국 각지에 광범위하게 호우가 내렸다. 이 집중 호우로 인해 고후시에서는 24시간 강우량이 294.5mm에 달하여 고후 지방 기상대의 관측이 시작된 이래 최고 강우량을 기록했다. (11일 내리기 시작한 이후의 총 강우량은 311mm) (고후시 재해 대책 본부 설치 9월 12일~13일)	태풍 제23호는 10월 20일 오후, 고치현에 상륙한 후 북상하여 같은 날 23시 반경에는 고후시를 통과했다. 이 때문에 시내에서는 태풍이 접근한 20일 15시경부터 22시경에 걸쳐 강한 비가 내려 19일 7시부터 21일 9시까지의 총 강우량은 192mm에 달했고, 겐코지마치 지역 내에서 산사태가 발생한 외에도 사토가키, 다마모로 지구 등에서 마루 위 및 마루 아래 침수 피해가 발생했다. (고후시 재해 대책 본부 설치 10월 20일~10월 21일)	10월 6일에 미나미토리시마섬 근해에서 발생한 태풍 제19호는 7일에는 강력한 대형 태풍이 되었다. 12일 19시 전에 이즈반도에 상륙한 후 간토 지방을 통과해, 13일 새벽에 도호쿠 지방의 동쪽 해상으로 빠져나갔다. 야마나시현에서는 10일 밤부터 비가 내리기 시작해, 후루세키에서는 1시간 강우량이 52.5mm로 매우 강한 비가 내렸다. 또, 최대 풍속은 고후에서 21.2m/s로, 비를 동반한 폭풍이었다. (고후시 재해 대책 본부 설치 10월 12일~10월 13일)	
전파 주택 1채 반파 주택 4채 마루 위 침수 106채, 마루 아래 침수 273채 비주택 마루 위 침수 58동 비주택 마루 아래 침수 26동 논밭 관수 등 91ha 임지 피해 18곳 임도 피해 9, 임도 16곳 도로 관수 18곳 대피 세대 16세대 51명 등	반파 주택 1채 마루 위 침수 58채, 마루 아래 침수 228채 비주택 마루 위 침수 22동 비주택 마루 아래 침수 21동 논밭 관수 등 4.89ha 임지 피해 3곳 임도 피해 1곳 대피 세대 75세대 170명 등	일부 파손 15동 대피 세대 571세대 1270명 등

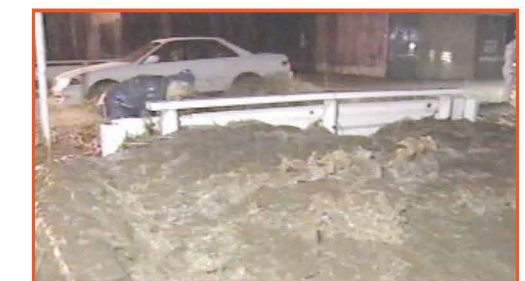
2004년 10월 21일 태풍 제23호 (니고리가와강 지류 다카쿠라가와강 범람)

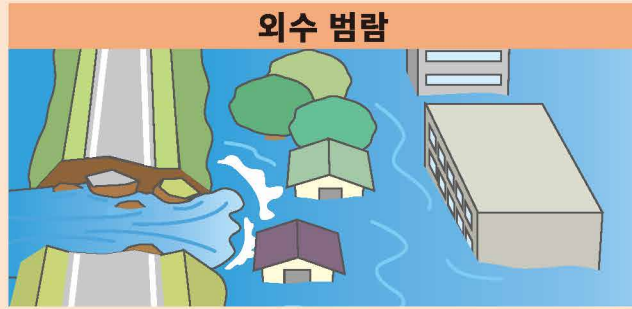
호우로 인해 강물이 대량으로 불어나 제방에서 물이 넘치거나 둑이 무너져 물이 흘러나오는 현상을 ‘외수 범람’이라고 합니다.

‘고후시 홍수 재해 지도’의 침수 예상 구역은, 하천이 범람했을 경우를 상정해 표시한 것입니다. 이를 ‘외수 범람’이라고 합니다. 한편, 수로나 하수도가 넘쳐서 발생하는 범람을 ‘내수 범람’이라고 합니다.
