史跡武田氏館跡第3次整備基本計画

令和2年3月
甲府市教育委員会

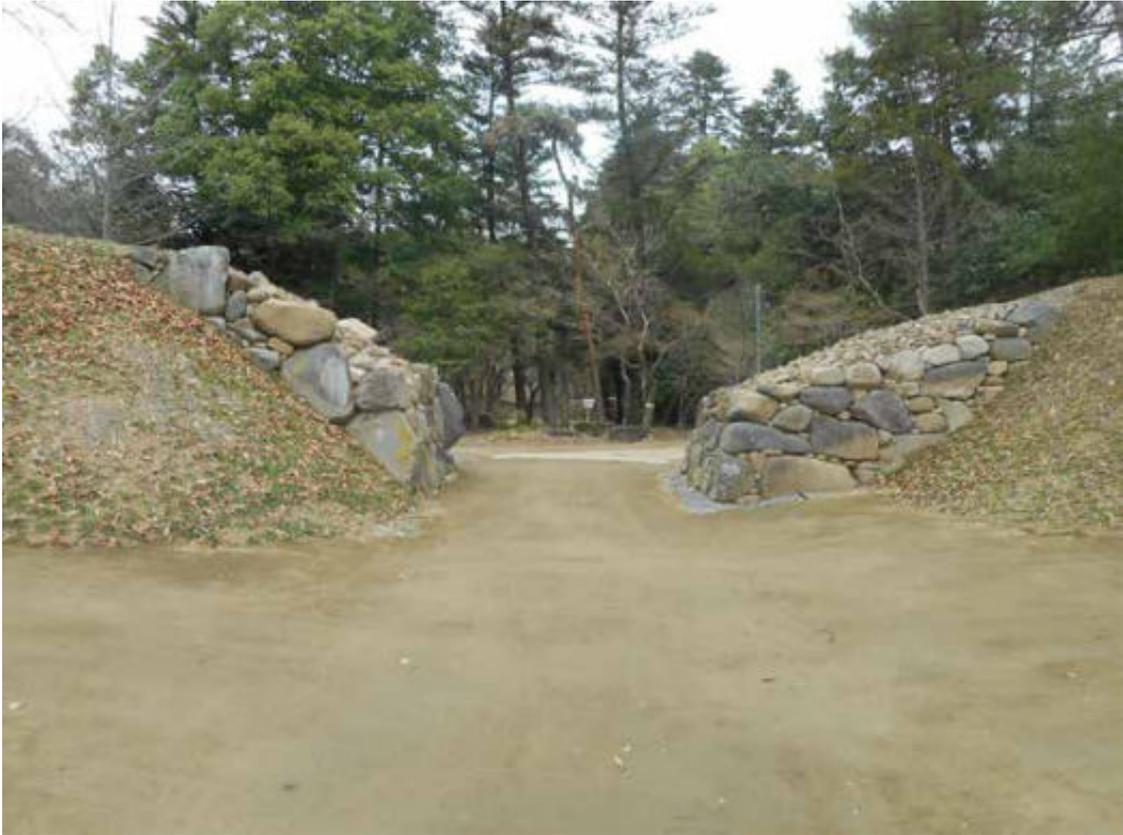
平成 27 年度に修復工事を終えた西曲輪南枡形虎口

| 年度 | 整備工事関係（面積重複あり） | | | | |
|---|---|---|---|---|---|
| 平成26 | 西曲輪ゾーン南枅形虎 口土壘・石積み修理工 事 | H26. 12. 8～ H27. 3. 27 (契約 日：H26. 12. 6) | 640 | 西曲輪南枅形虎口土壘と石積みの修理工事。石積みは解体修理し、積み直しを行い、枅形内の構造物も撤去し、排水施設も敷設しなおして、枅形の形態を顕在化させた。（工事費：29,622,240円） | |

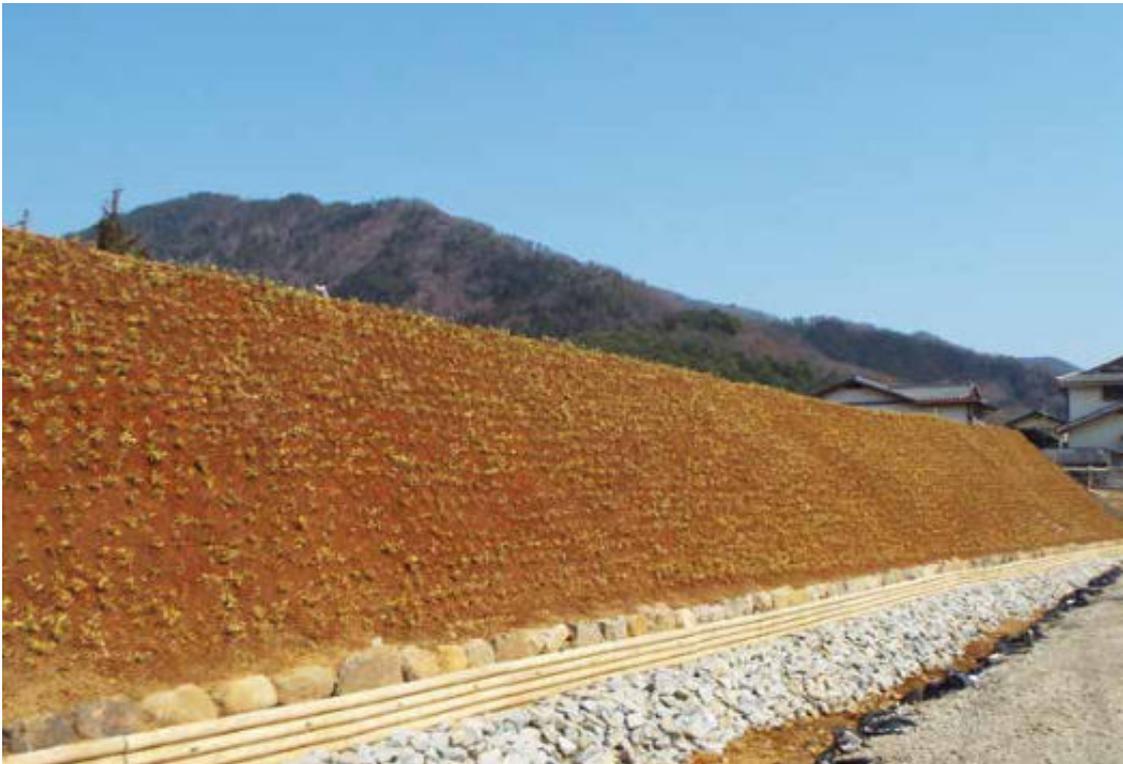
平成 28 年度から修復工事を開始した梅翁曲輪松木堀護岸

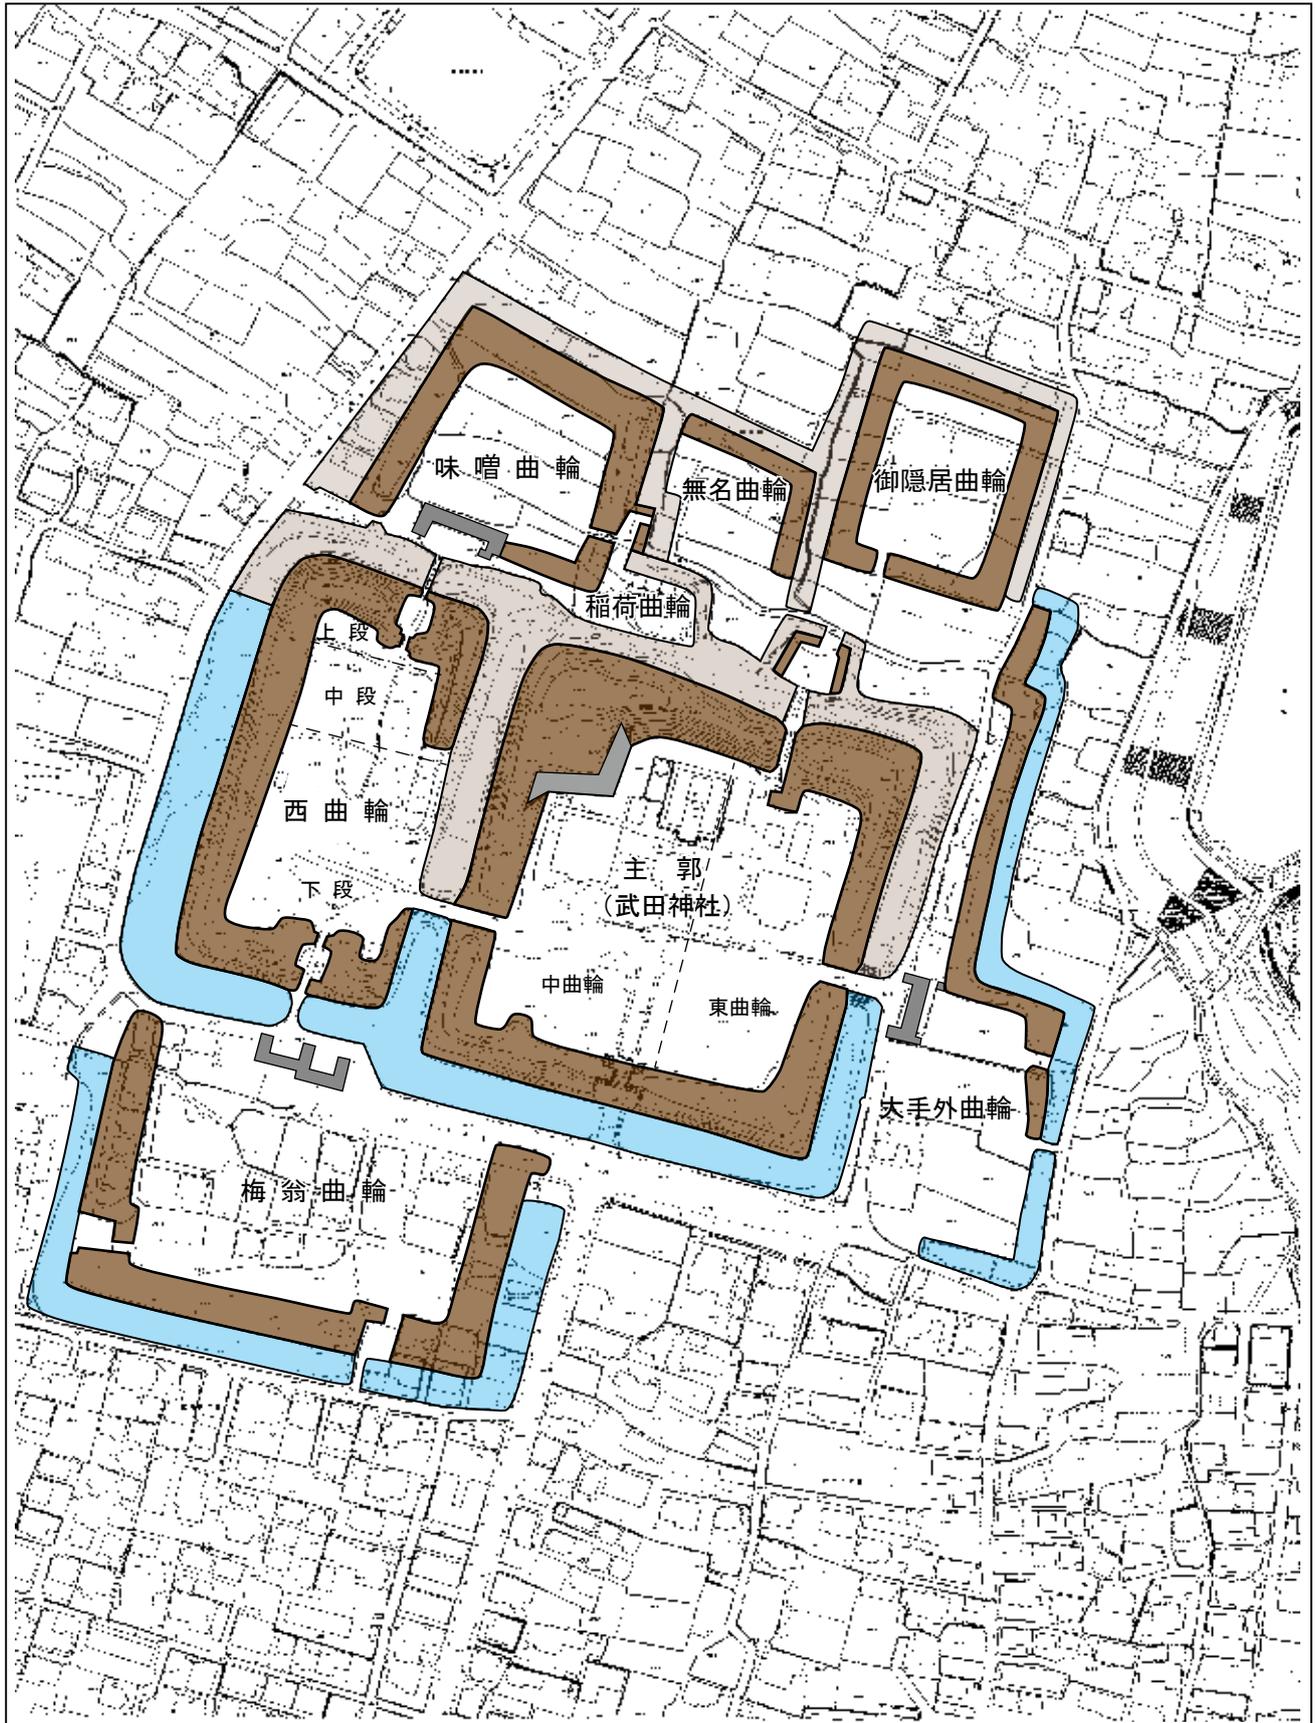
曲輪配置図

※現地地形・調査成果・絵図資料による復元図

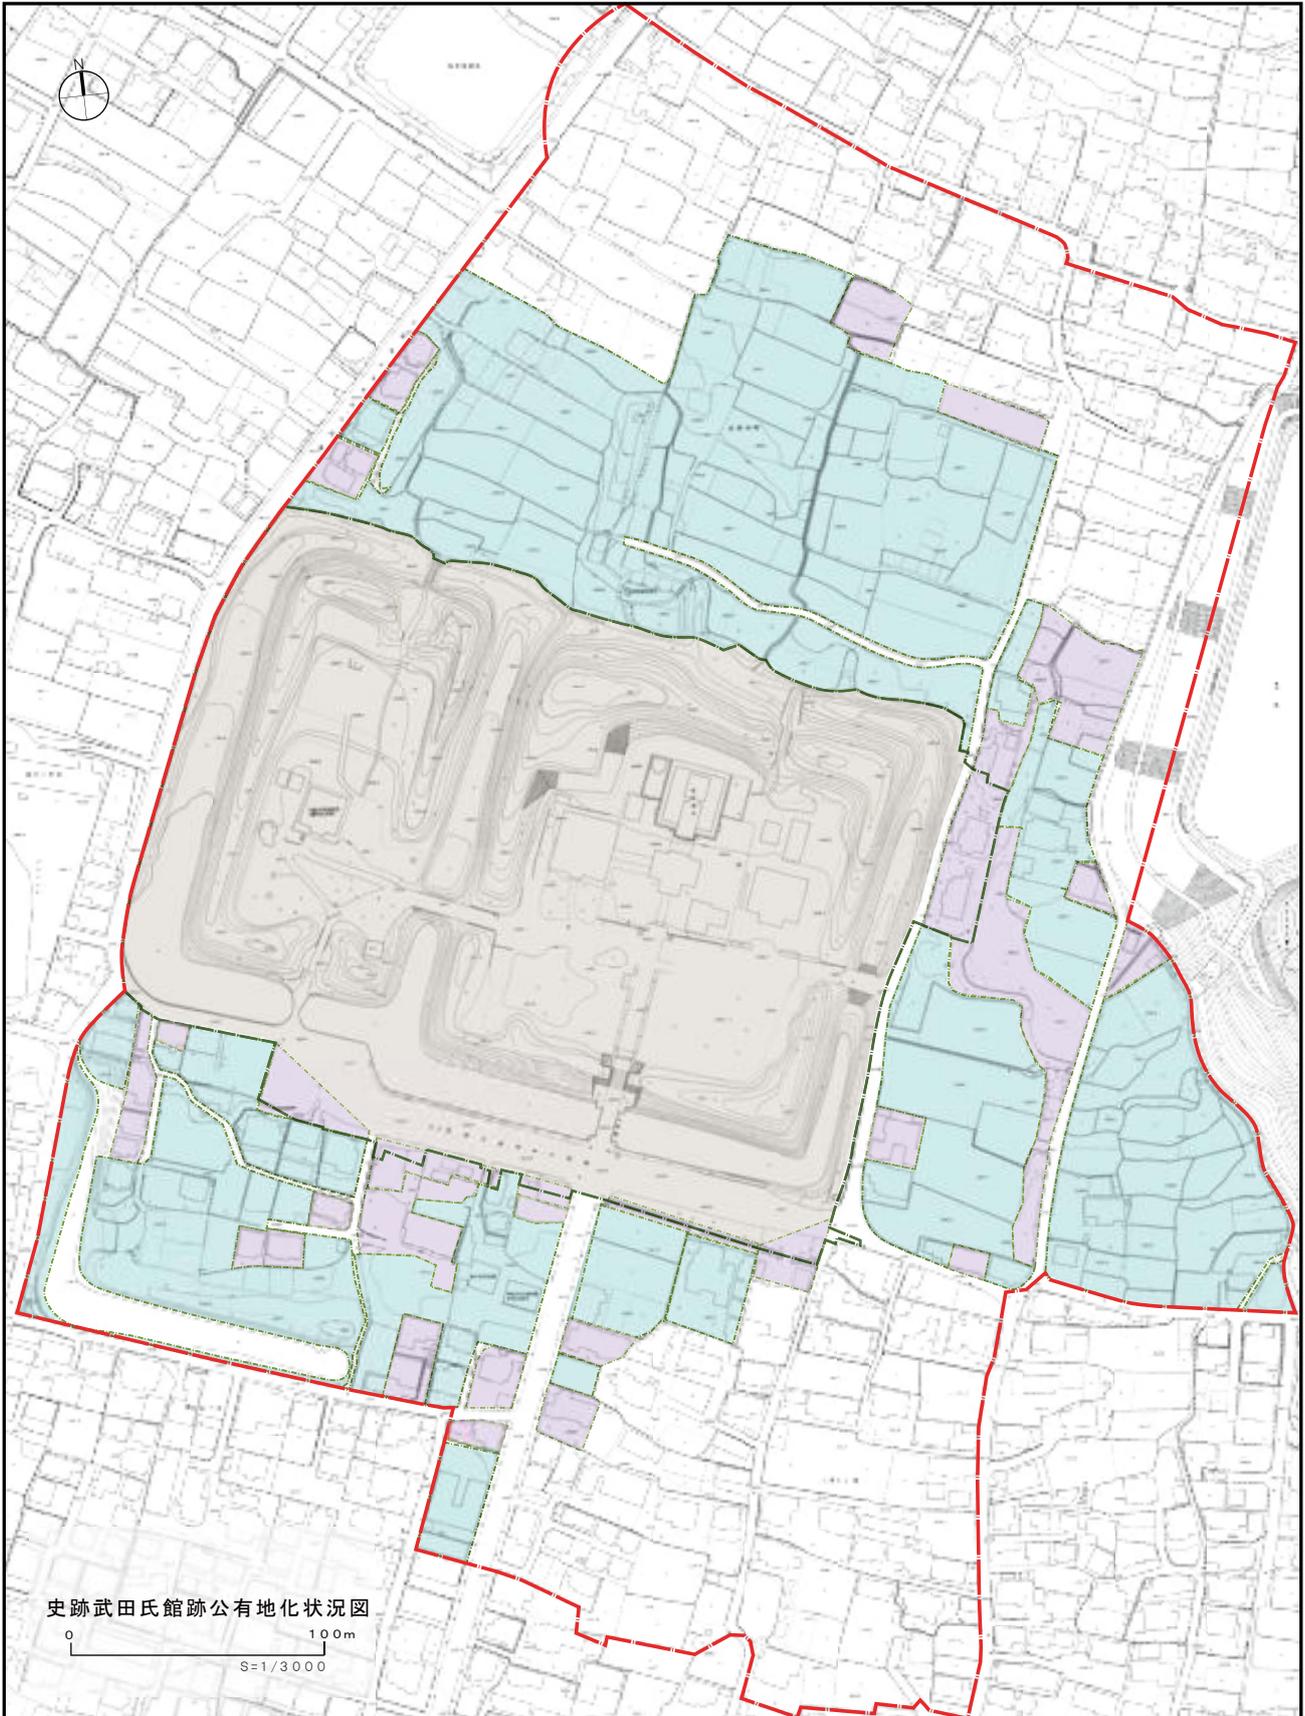
史跡武田氏館跡公有地化状況図
 0 100m
 S=1/3000

- 凡例
- : 史跡指定範囲
 - : 武田神社所有地
 - : 公有地化完了範囲
 - : 公有地化予定範囲

公有地化状況図（令和2年3月末時点） S=1:3000

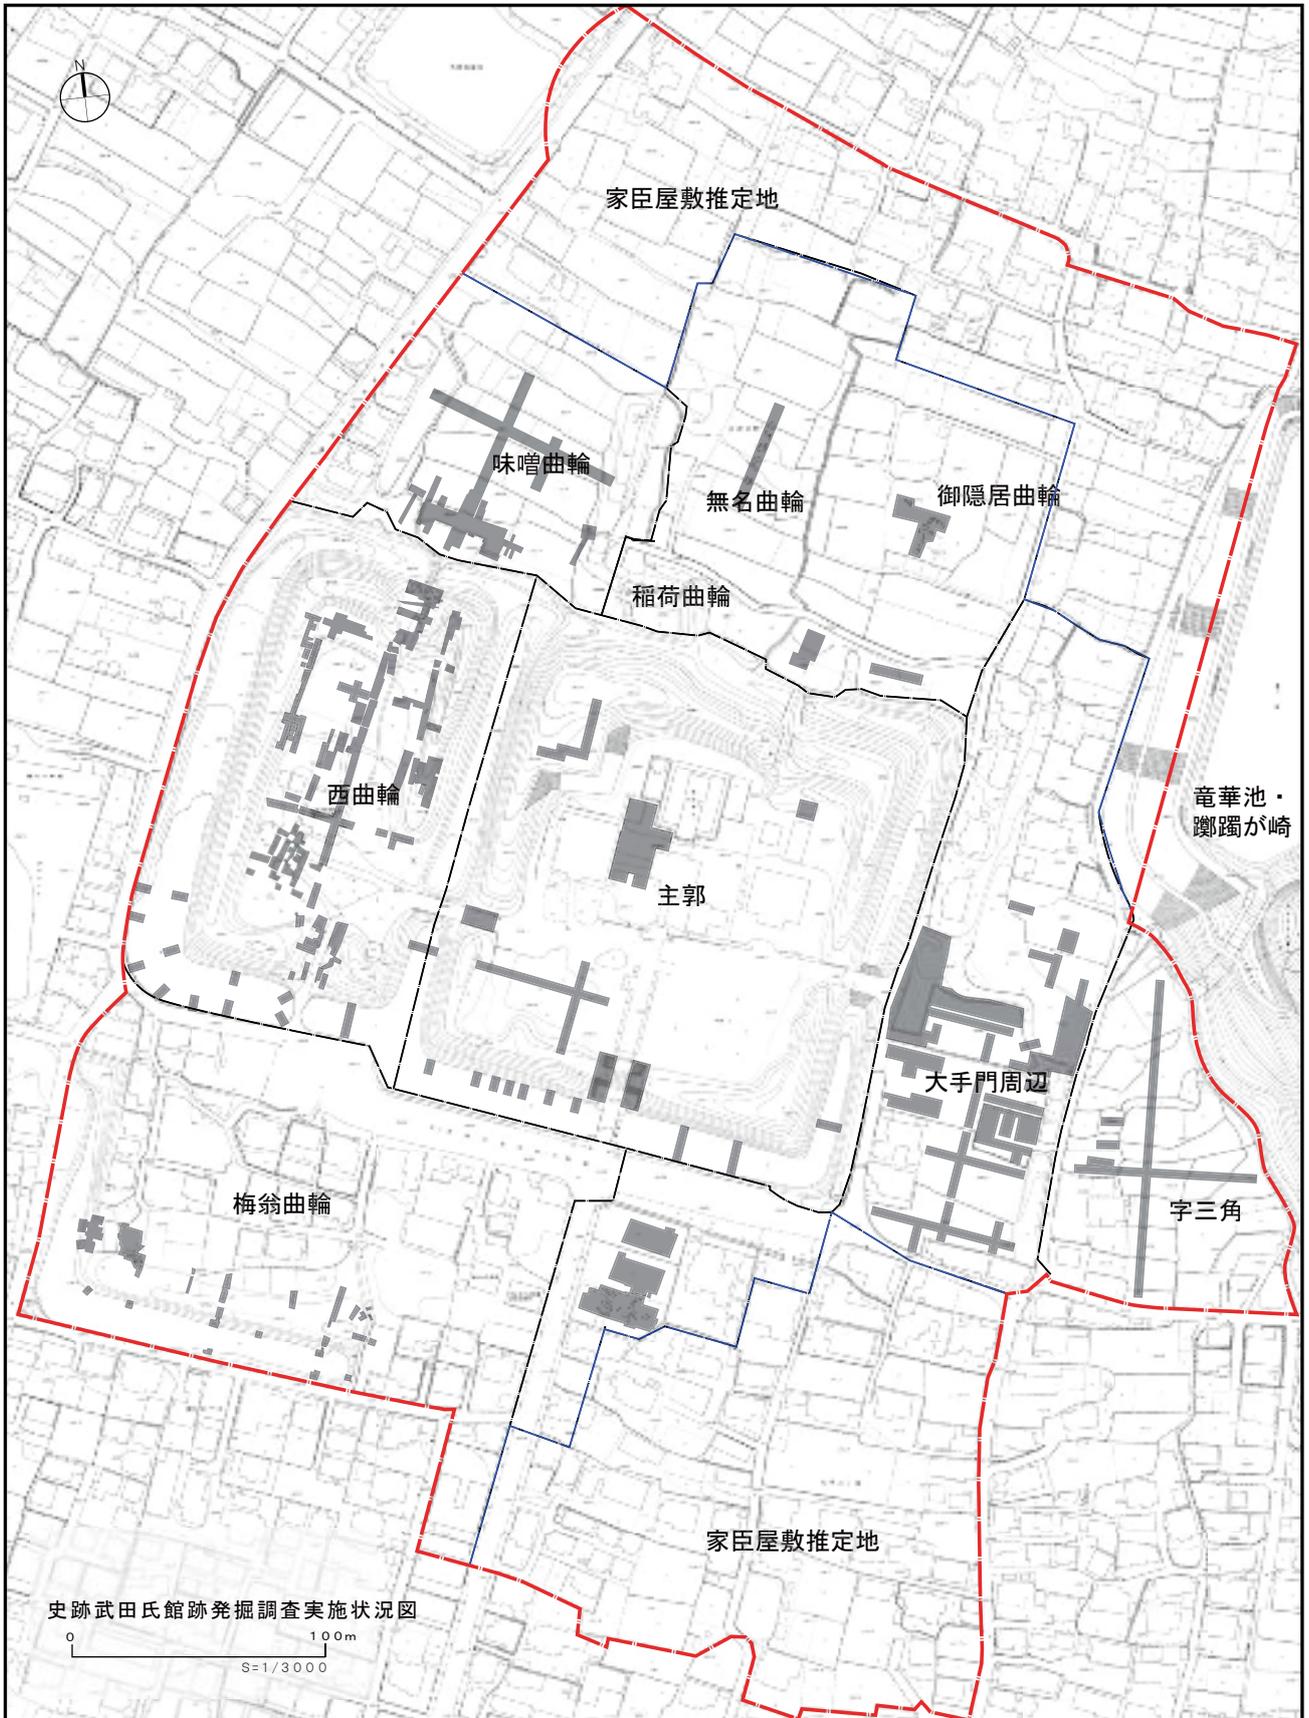
史跡武田氏館跡発掘調査実施状況図
 0 100m
 S=1/3000

- 凡例
- : 史跡指定範囲
 - : 整備計画境界
 - : 発掘調査実施済箇所

※ 整備計画範囲は第2次整備基本計画による。
 ただし甲府市武田氏館跡歴史館周辺は、実施の結果により拡大している。

整備に伴う発掘調査の状況 S=1:3000
