本管用調査記録表

調査件名:下水道施設(管路施設)調査業務委託(スH30-2)

調査件名: 下水道施設(管路施設)調査業務委託(スR1-2)

調査件名: 下水道施設(管路施設)調査業務委託(スR1-3)

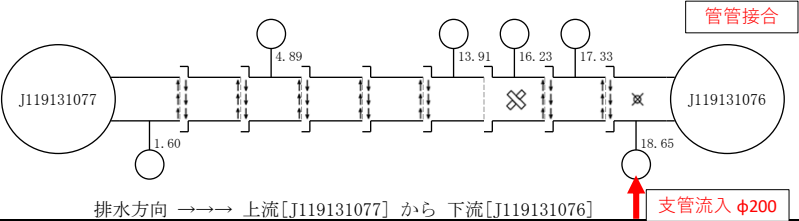
118-1

上流人孔番号 J119131077						
区画	メッシュ	図面番号	人孔種別	人孔深	管頂深	人孔蓋種別
			2号人孔	1.65	1.15	鉄蓋
人孔内点検						
ステップ数 3本

管種	管径	線路延長	路線番号
H・P	450	19.21	K119131078

下流人孔番号 J119131076						
区画	メッシュ	図面番号	人孔種別	人孔深	管頂深	人孔蓋種別
			管管接合			
人孔内点検

継手部	継手数	管口	1	2	3	4	5	6	7	8	管口	管本数			
	写真番号		2	3	5	6	7		11	13		[9本]			
	内容		すきま	すきま	すきま	すきま	すきま		すきま	すきま		[8本]			
	距離		2.08	4.56	7.02	9.50	11.96	14.40	16.87	17.86		[6箇所]			
			C	C	C	C	C		C	B		DVD番号			
本管部	管本数		1	2	3	4	5	6	7	8	9	[12]			
	写真番号								9		15	プログラム番号			
	内容								破損		接合不良	[]			
	距離								15.84		18.68	布設年度			
取付管部	取付管位置		右T	左T			左V	左T	左T	右H		占有位置			
	写真番号		1	4			8	10	12	14		1 国道			
	内容		突き出し1	左取付管2			左取付管3	左取付管4	左取付管5	右取付管6		2 県道			
	距離		1.60	4.89			13.91	16.23	17.33	18.65		3 市道			
考察													4 町道		
													5 私道		
													6 その他		
													該当番号 3番		
異状内容			破損	クラック	隙間ずれ	たるみ蛇行	モルタル	浸入水	取付管	腐食	その他	計	備考		
異状箇所			A B C	A B C	A B C	A B C	A B C	A B C	A B C	A B C	A B C	A B C			
継手部			1									1	前処理箇所		
本管部			1									1	取付管さん孔箇所		
取付管部			1									1			
計			1									1
