# 甲府市排水機場 内水ハザードマップ

玉諸右岸排水機場

玉諸左岸排水機場

このマップは、地震により玉諸右岸排水機場と玉諸左岸排水機場のポンプとゲート両方が破損し、機能しないときに、内水被害が発生することを想定し最大の浸水区域を表示しています。

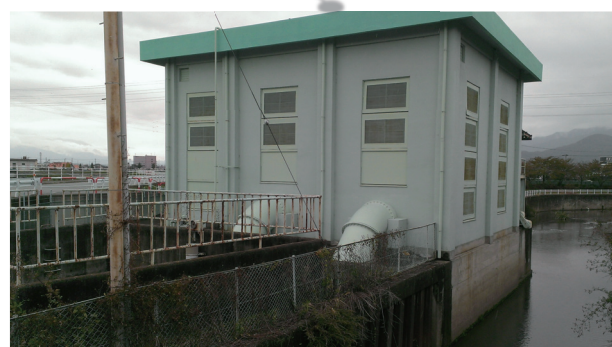
樋門の機能が停止  
濁川からの逆流が発生

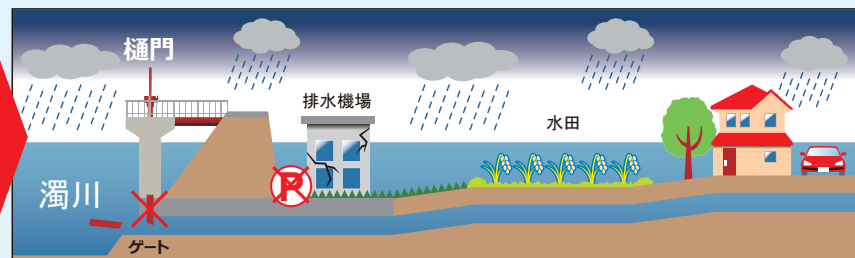
排水ポンプと  
ゲートの両方が  
機能しないとき

堤防を挟んで、私たちが住んでいる場所を堤防の内側すなわち堤内地と呼んでいます。このうち堤内地にある水のことを「内水」といいます。本来この水は川へと流れていきますが、洪水がおきて川の水位が高くなると内水の水はけが悪くなり、堤内地にたまる水の量が増えていきます。この結果、家屋や農地などが水に浸かってしまうことを「内水被害」と呼んでいます。このハザードマップでは以下のような条件を想定しています。
